Stavebně-technický průzkum

BD KRÁLŮV DVŮR

Bytový dům
náměstí Míru 221
267 01 Králův Dvůr

Zpracováno v období
Červenec 2023

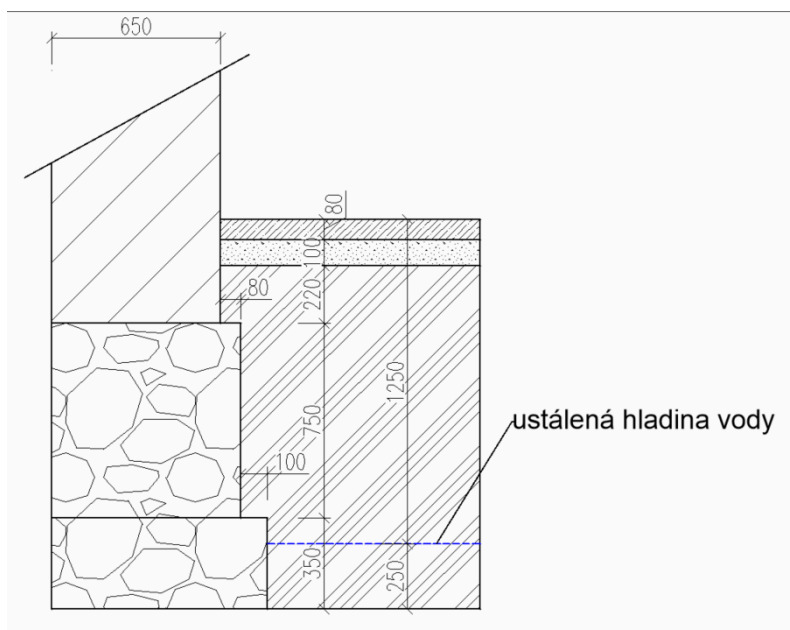
obr. 2 Schéma skladby v sondě K1

Sonda K1 byla provedena u obvodové zdi ve směru do dvora, viz obr. 1, na úroveň základové spáry, která se nachází v hloubce 1500 mm pod úrovní podlahy 1.PP. Do výšky 350 mm od základové spáry je základ tvořen z lámaného kamene, zbytek základu je tvořen z kamenných kvádrů, které tvoří i obvodovou zeď 1.PP. V sondě K1 byla zaznamenána ustálená hladina vody v hloubce 1250 mm pod úrovní podlahy 1.PP.

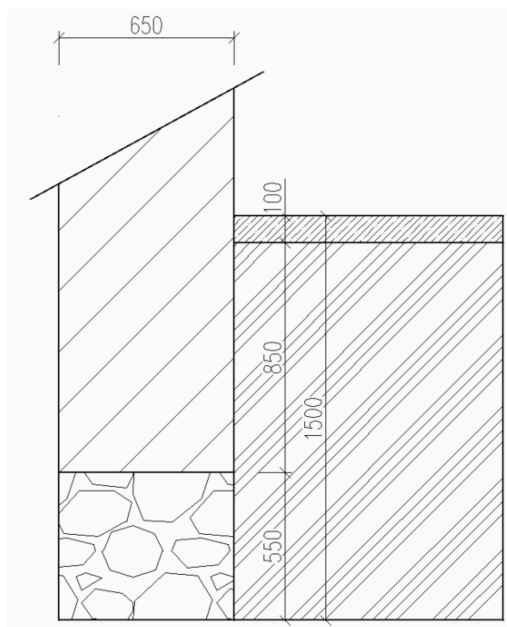
obr. 3 Schéma skladby v sondě K2

Sonda K2 byla provedena u obvodové zdi ve směru k ulici/parkovišti, viz obr. 1, na úroveň základové spáry, která se nachází v hloubce 1500 mm pod úrovní podlahy 1.PP. Do výšky 550 mm od základové spáry je základ tvořen z lámaného kamene, zbytek základu je tvořen z kamenných kvádrů, které tvoří i obvodovou zeď 1.PP.

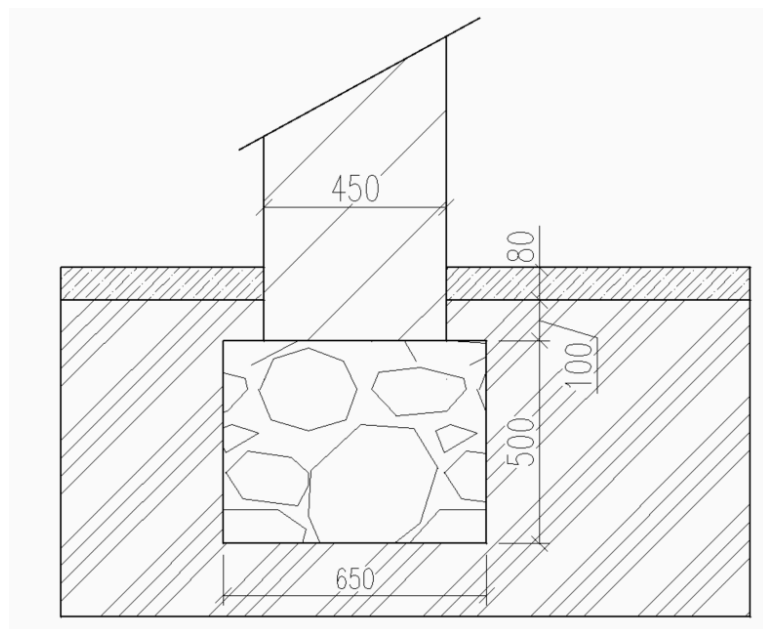
obr. 4 Schéma skladby v sondě K3

Sonda K3 byla provedena u vnitřní zdi, viz obr. 1, na úroveň základové spáry, která se nachází v hloubce 680 mm pod úrovní podlahy 1.PP. Základ je tvořen z kamenných kvádrů.

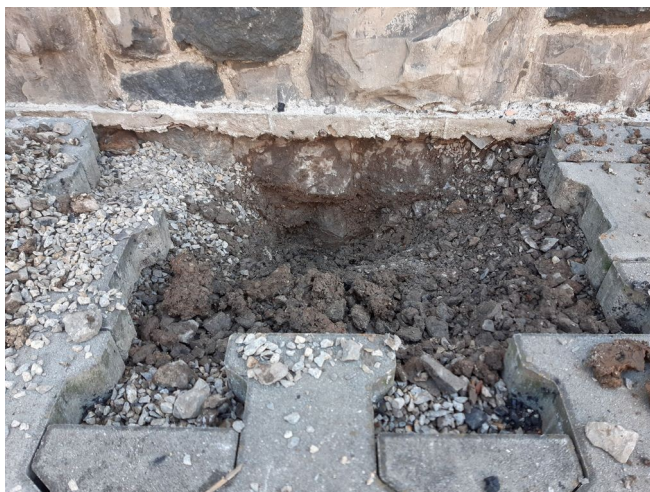
Pro ověření přítomnosti svislé hydroizolace 1.PP byly provedeny dvě sondy u obvodových zdí z exteriéru do hloubky cca 300 mm. V sondách nebyla zjištěna přítomnost svislé hydroizolace 1.PP. Místy bylo možné pozorovat zbytky nejspíše asfaltového nátěru.

foto/14/ Ověření přítomnosti svislé hydroizolace

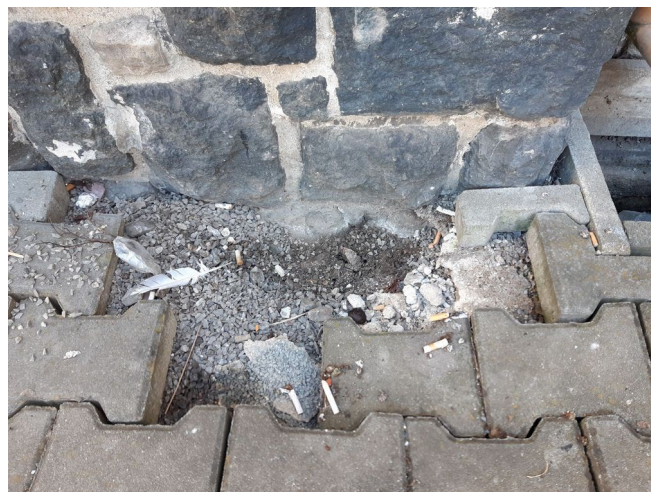
foto/15/ Ověření přítomnosti svislé hydroizolace

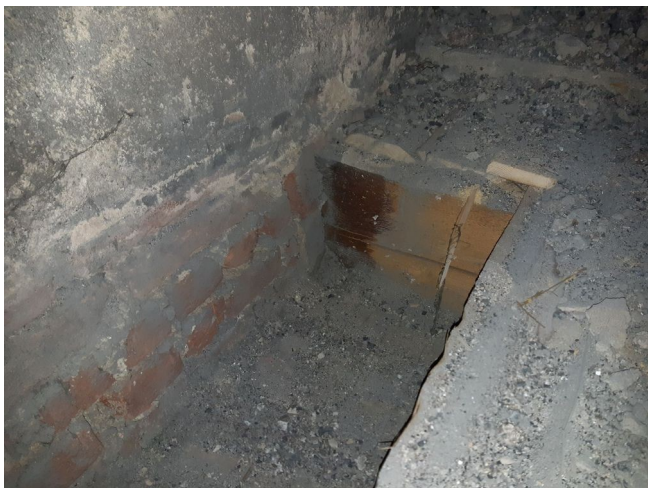
foto/18/ Pohled na zhlaví v sondě S1 (bez poruch)

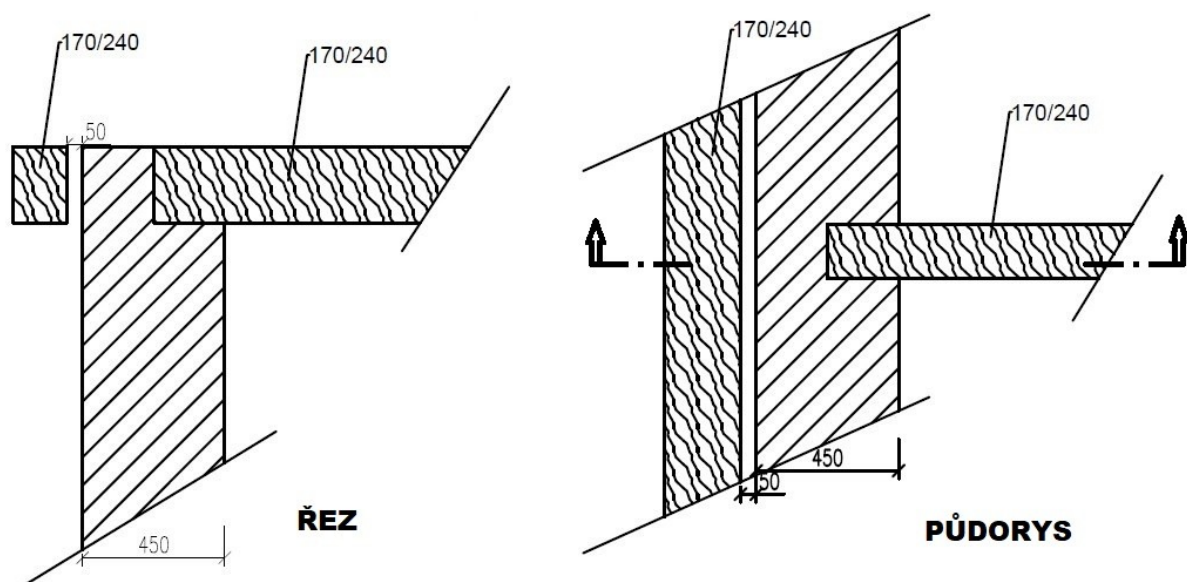
obr. 8 Schéma v sondě S3

Sonda S3 byla provedena pro ověření uložení a průběhu stropních trámů. Stropní trám v místě sondy není průběžný, končí a je uložen na vnitřní zdi, viz obr. 8.

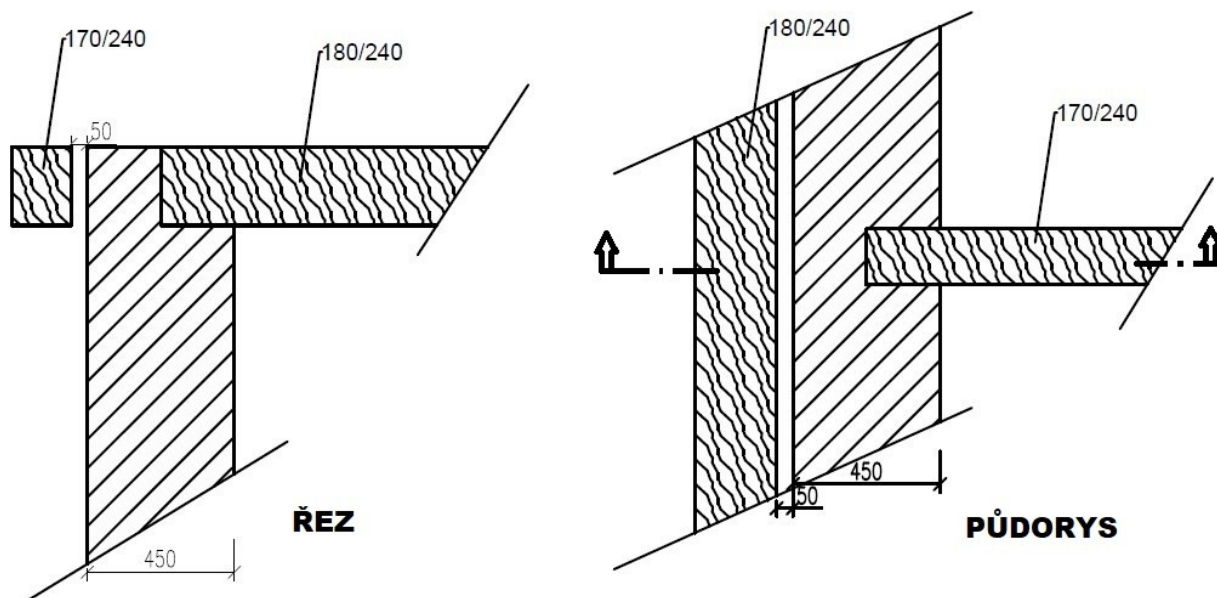
obr. 11 Schéma v sondě S6

Sonda S6 byla provedena pro ověření uložení a průběhu stropních trámů. Stropní trám v místě sondy není průběžný, končí a je uložen na vnitřní zdi, viz obr. 11.

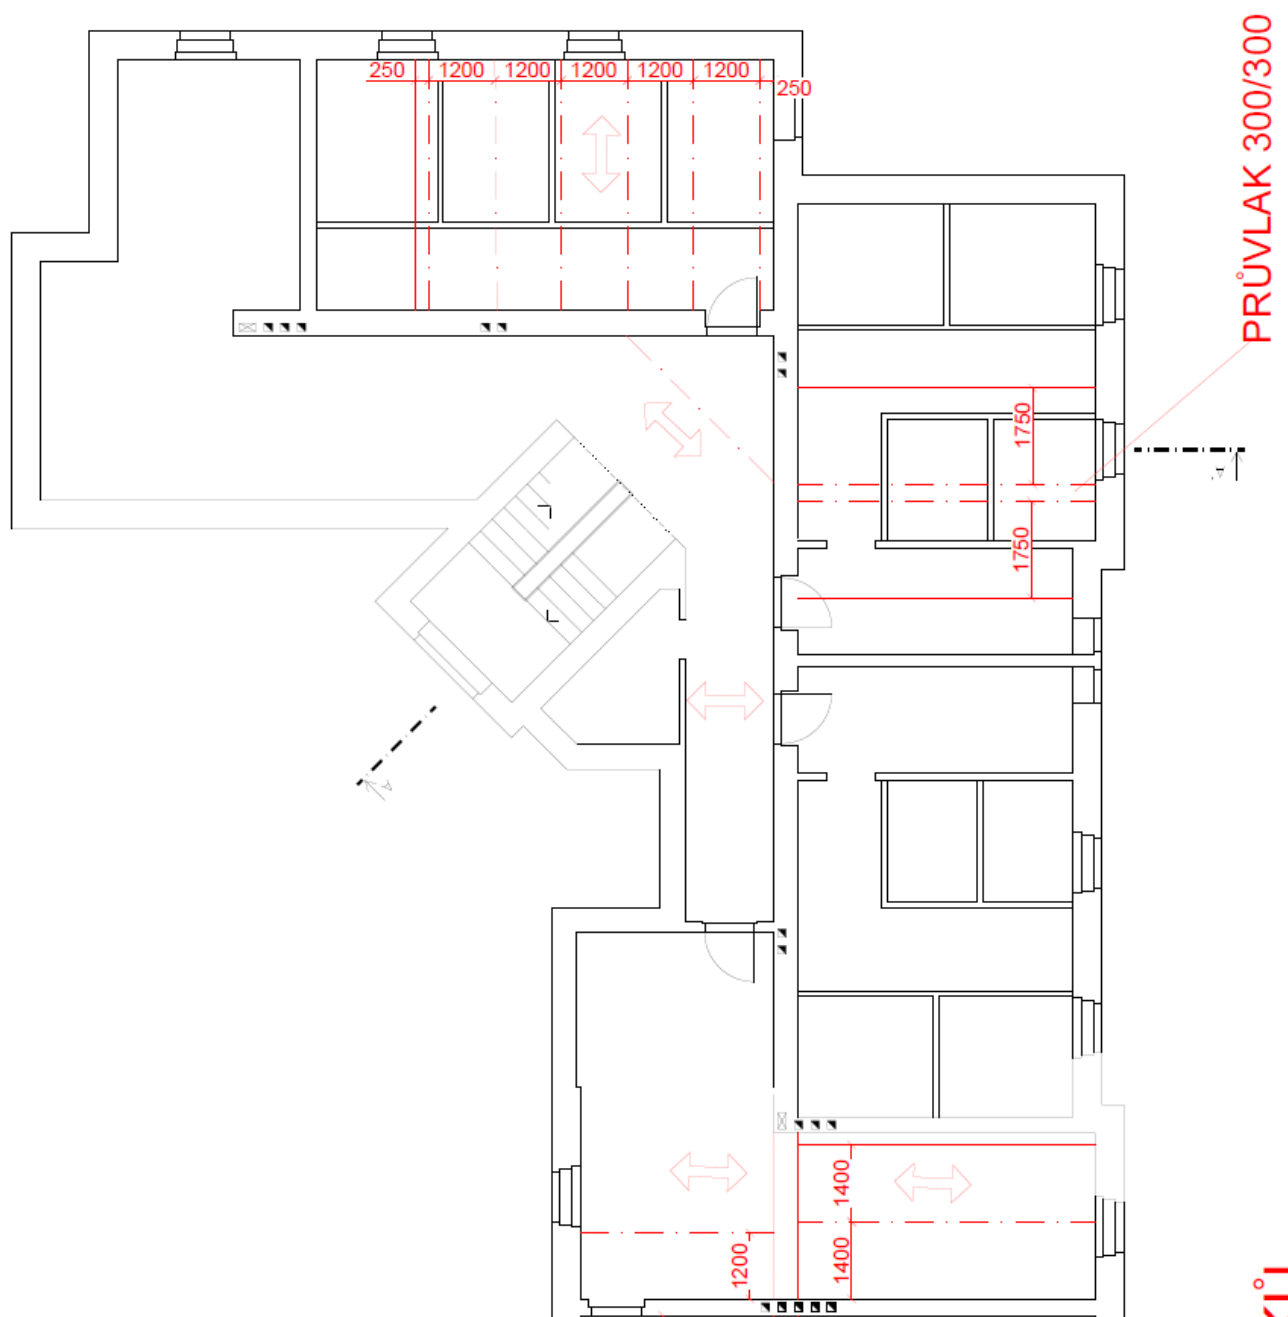
obr. 25 Směr pnutí ocelových nosníků ve stropní konstrukci nad 1.PP, část A

Osová vzdálenost ocelových nosníků I180 je cca 1200 – 1750 mm, viz obr. 25 a obr. 26. Na spodních pásnicích nosníků je patrná povrchová koroze.

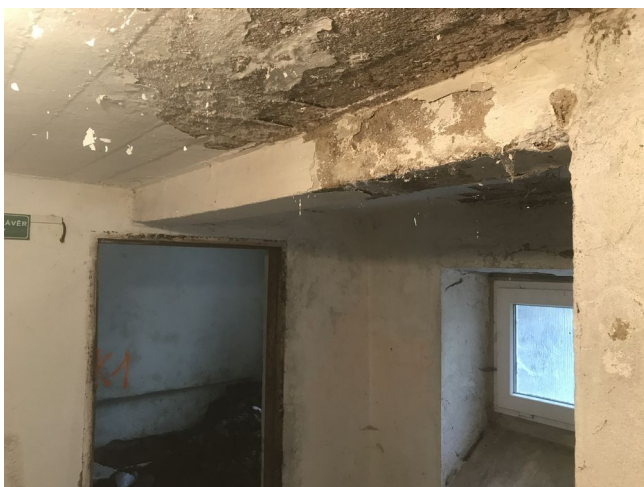
mm (za hlavní výztuž) a neobjevila se téměř žádná reakce. Při pokapání 10% roztokem kyseliny chlorovodíkové nastala bouřlivá reakce. Ta značí přítomnost uhličitanu vápenatého, který je produktem procesu karbonatace. Výztuž již tedy není chráněna vůči korozi pasivním prostředím betonu. V některých místech je již patrná pokročilá koroze výztuže (viz foto/80/-foto/81/).

foto/80/ Místo se značně zkorodovanou výztuží desky

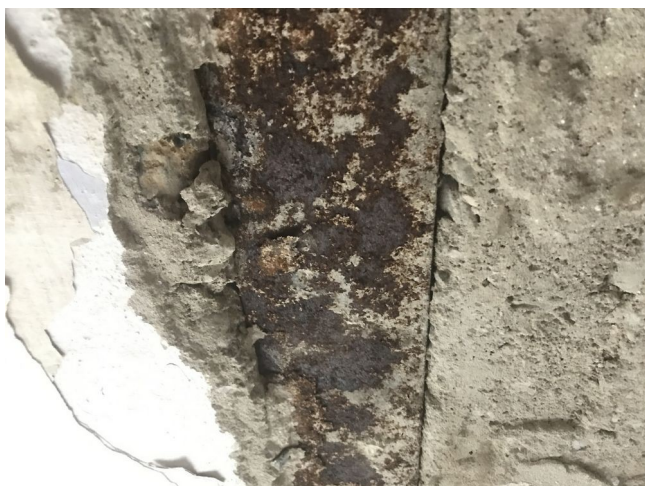
foto/82/ Pokročilá povrchová koroze pásnice nosníku

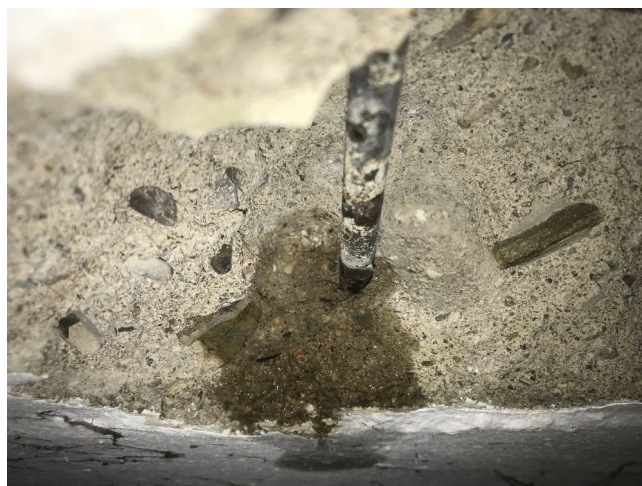
foto/83/ Zkarbonatovaný průřez betonu

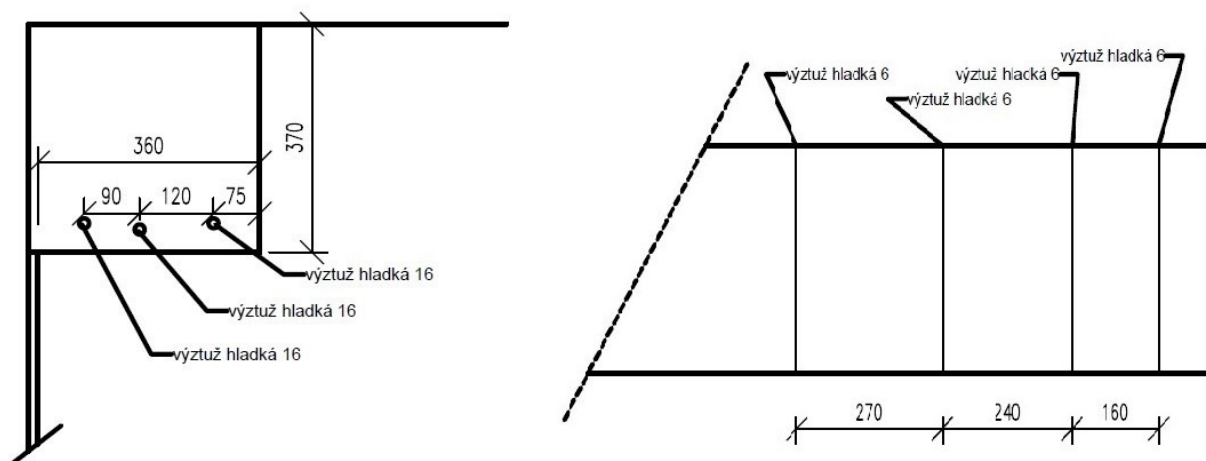
obr. 29 Schéma průvlaku P2

Hlavní nosnou výztuž tvoří 3 hladké pruty průměru 16 mm, krytí výztuže je cca 35 mm. Třmínky jsou dvoustřížné hladké a mají průměr 6 mm. Jejich rozteč je průměrně 250 mm.
