ZÁMEK KRÁLŮV DVŮR, REKONSTRUKCE KROVU A STŘEŠNÍHO PLÁŠTĚ JIŽNÍ A ZÁPADNÍ KŘÍDLO, FOTODOKUMENTACE STÁVAJÍCÍHO STAVU

DOKUMENTACE KONSTRUKCÍ KROVU

JIŽNÍ KŘÍDLO ZÁMKU

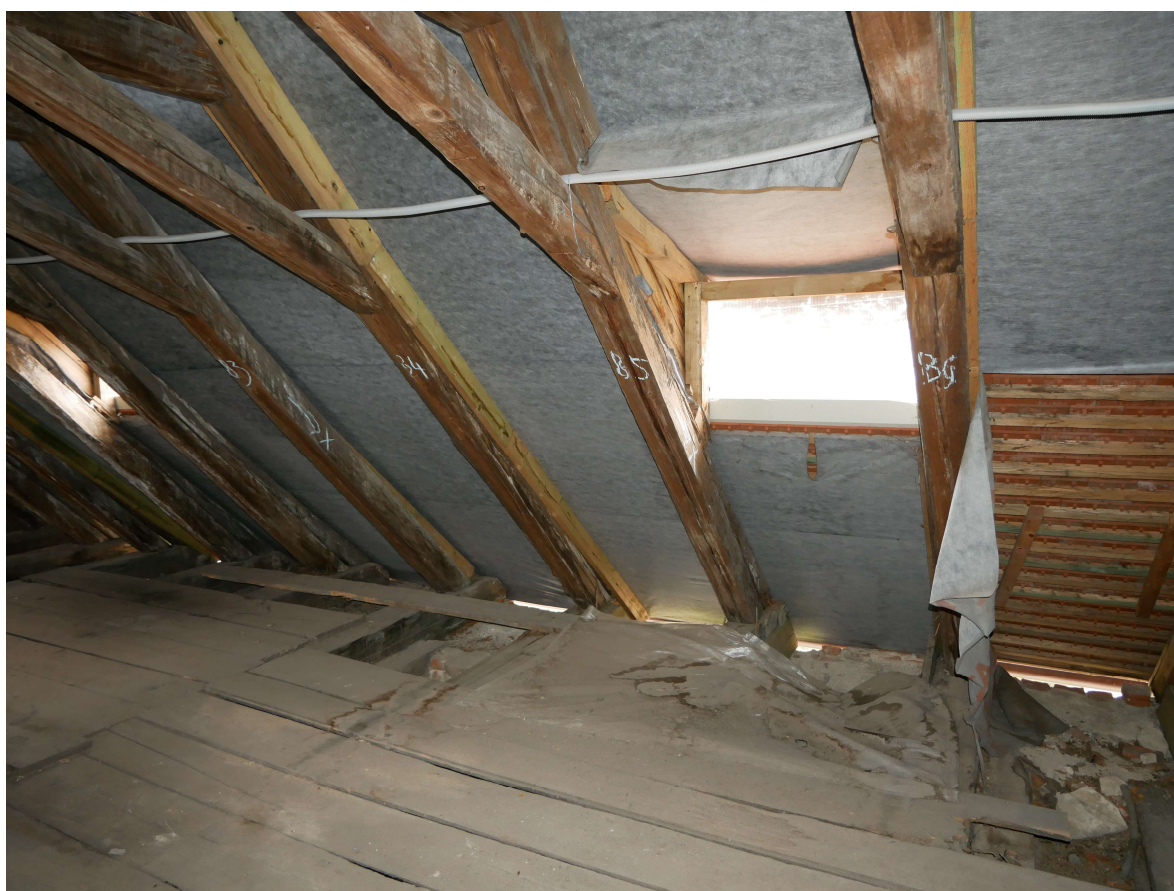
301 – jižní křídlo, SV roh krovu, nevhodný vikýř s malým sklonem pultové střechy

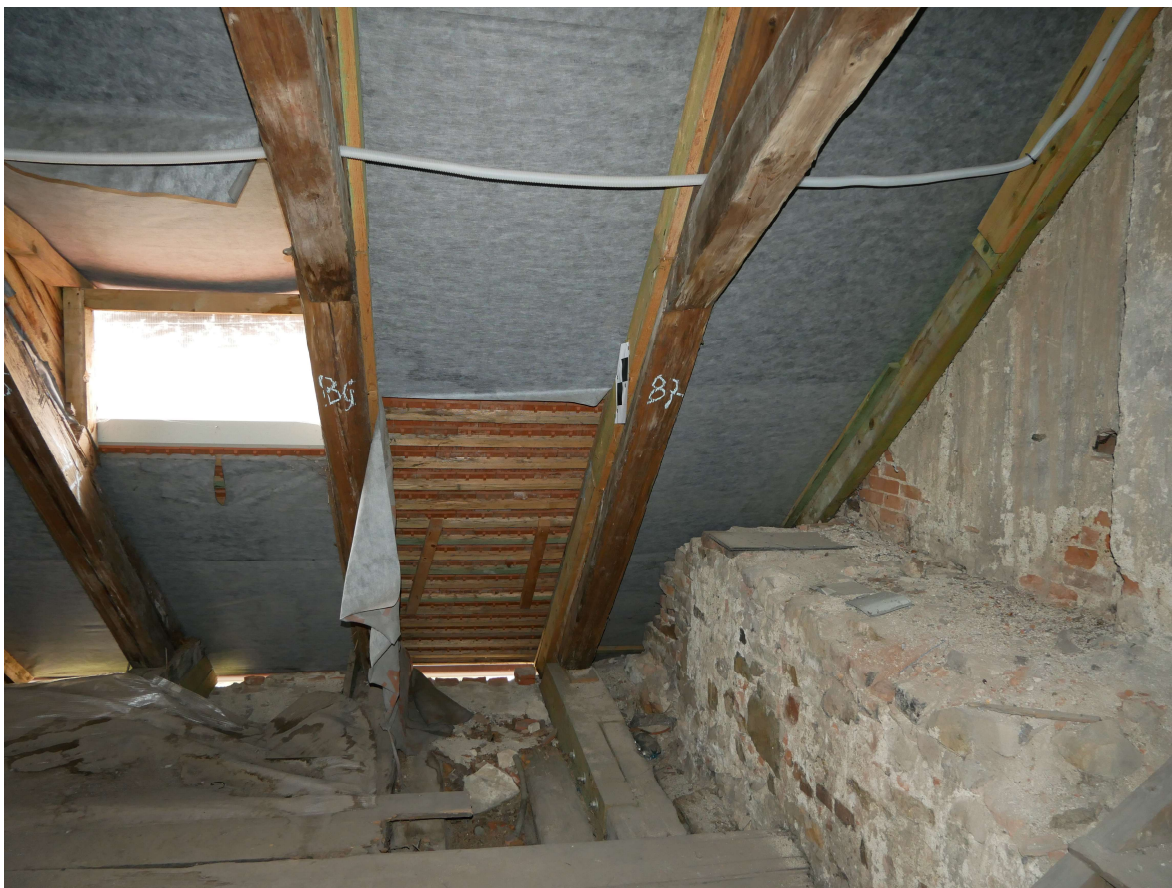
302 – SV roh krovu, provizorní krokev u štítové zdi

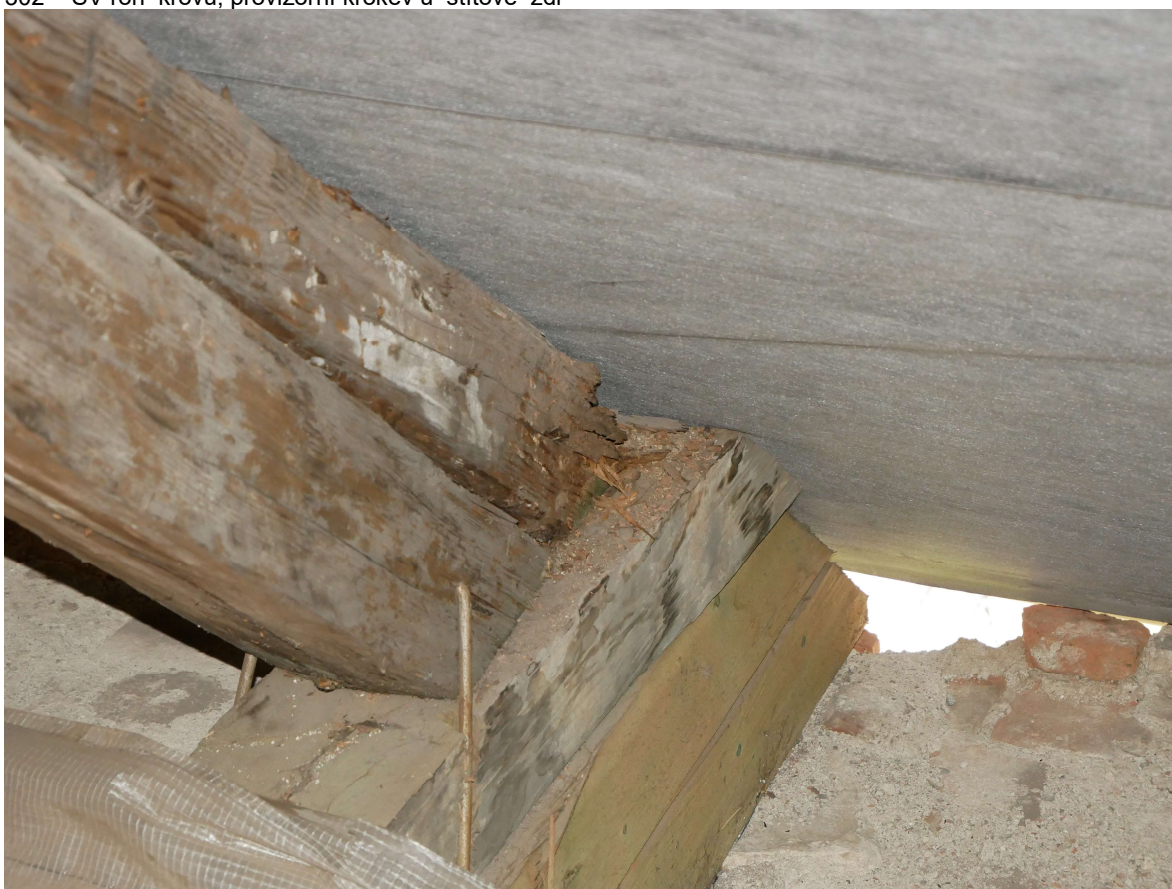
303 – krov jižního křídla, detail poškození styku krokve a námětku s vazným trámem

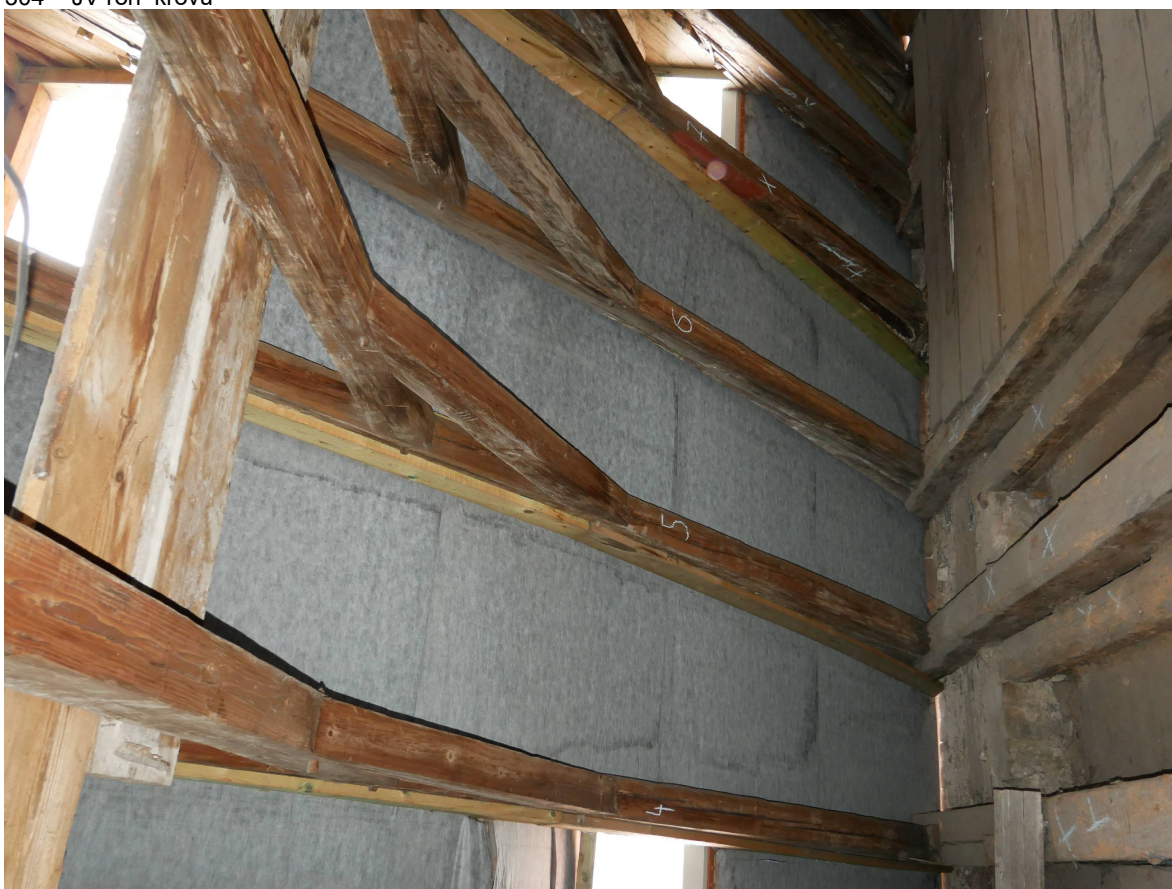
305 – jižní strana krovu , viditelné nepůvodní pomocné přložky pro vyrovnání plochy krytiny

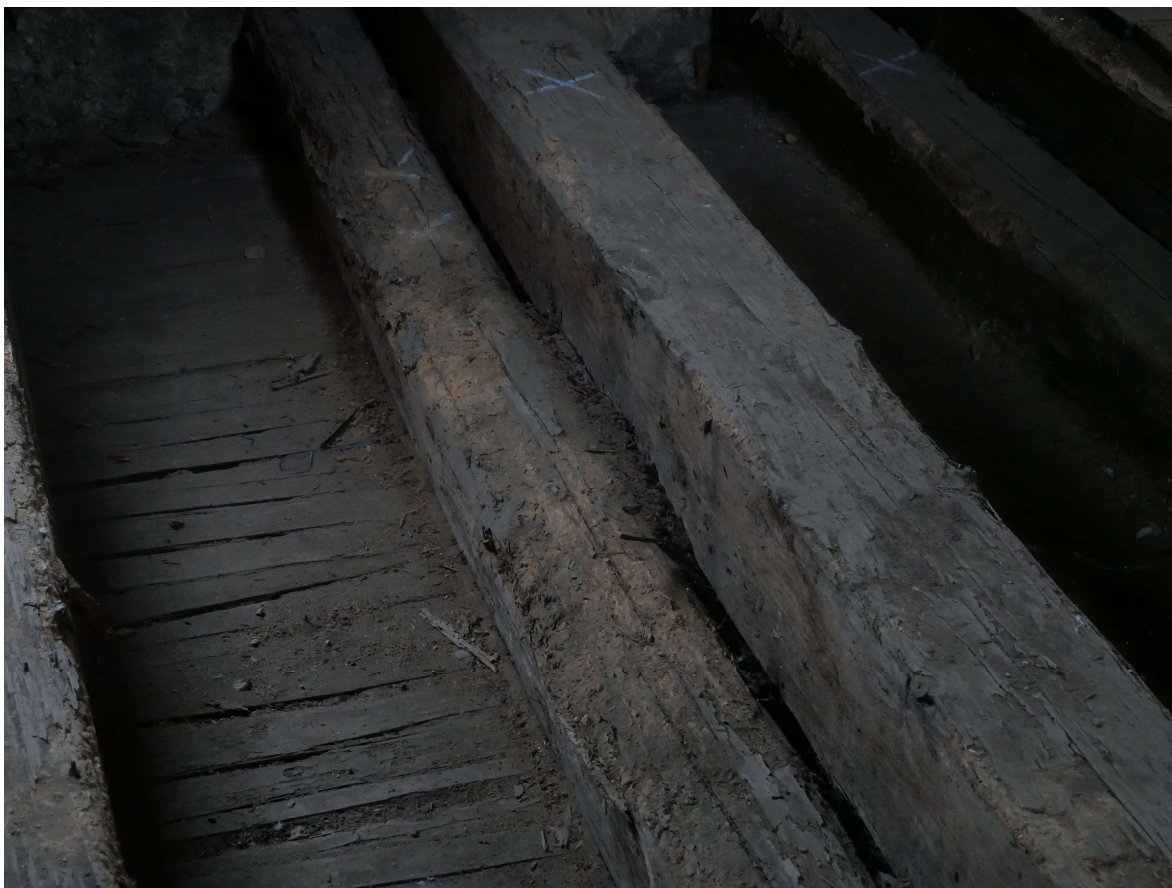
306 – detail destrukce dřeva na rákosnicích a vazných trámech, východní konec stropu nad 2.NP

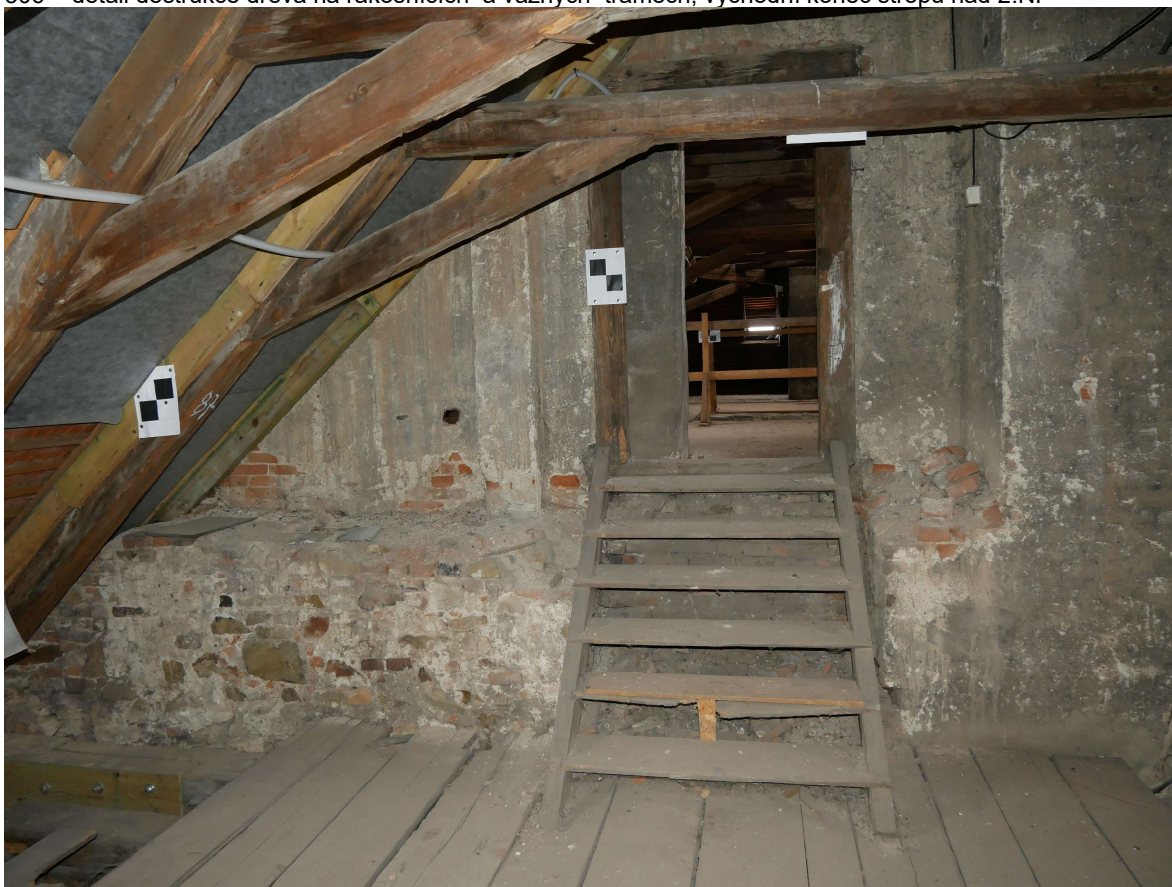
307 – vyrovnávací schůdky do krovu nad průjezdem do dvora zámku

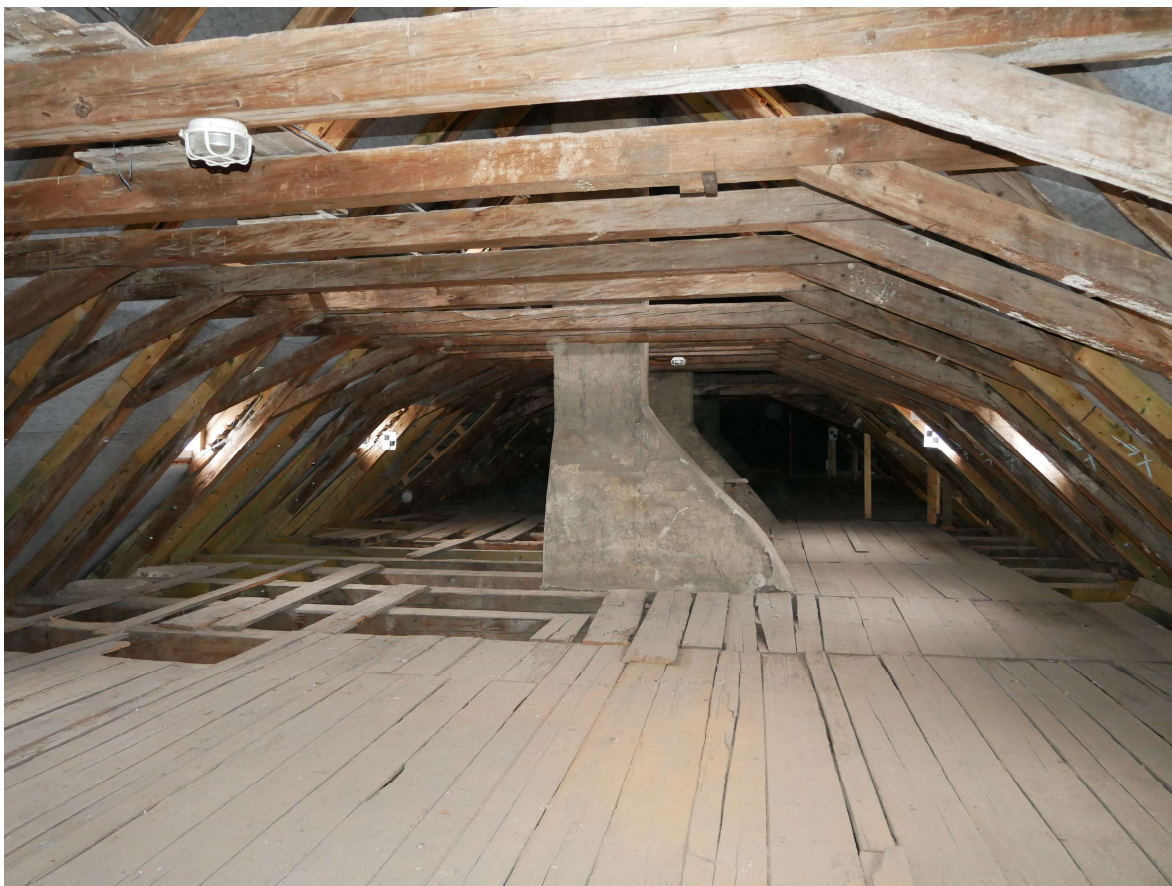
308 – pohled krovem k západu, dobře vidět je neobvykle velký volný rozpon bezvaznicového krovu, ten je kvůli tomu bohužel staticky poněkud poddimenzovaný

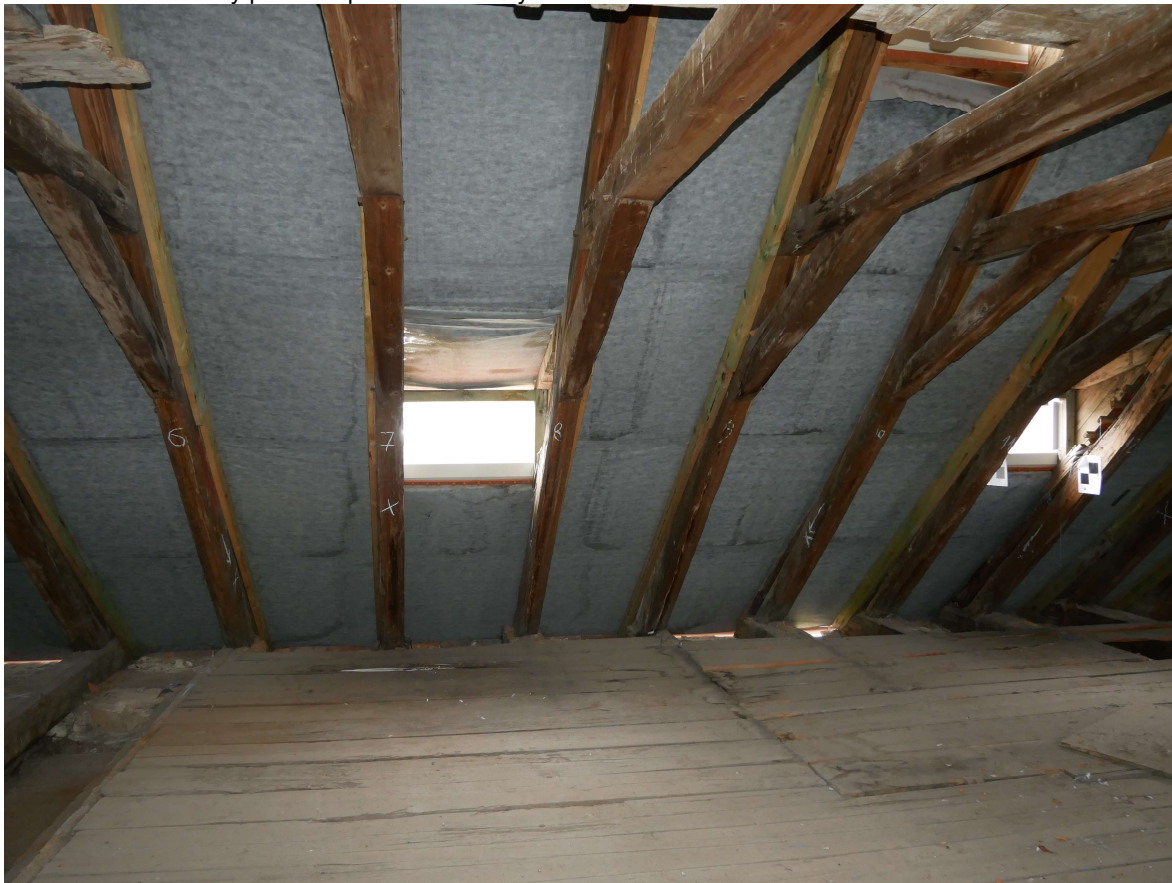
309 – jižní strana krovu, vikýř s chybějící krytinou, otvory dále zatéká

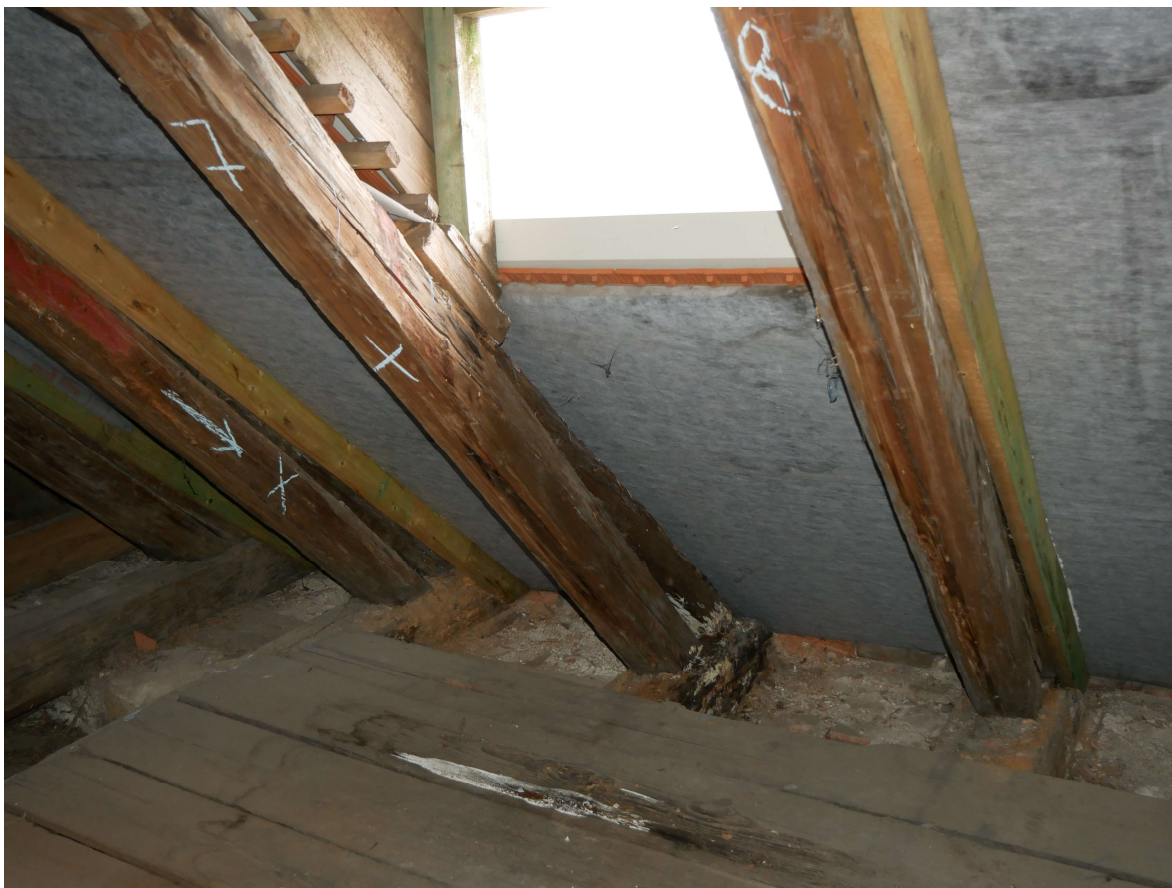
310 – detail poškození styků krokví s vaznými trámy, na podlaže stopy zatékání vikýřem

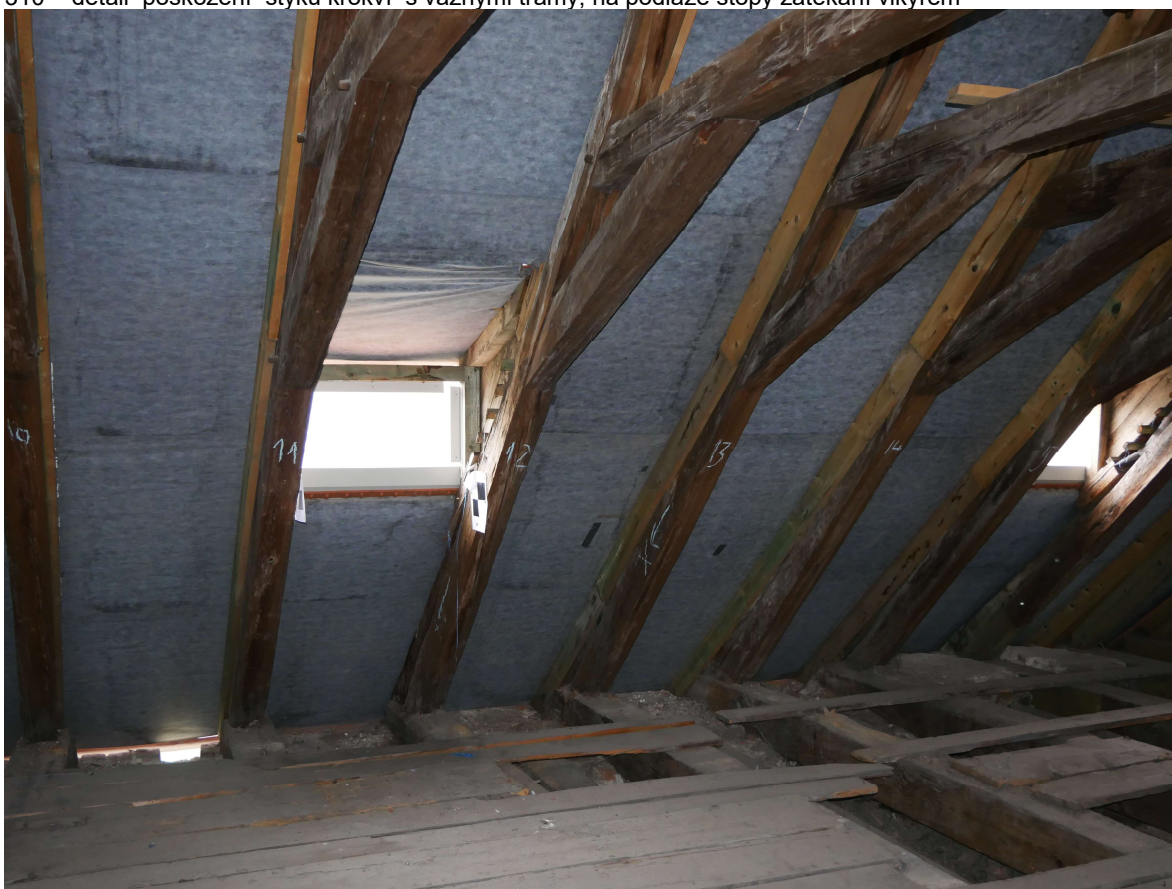
311 - jižní strana krovu, pomocné příložky na krokvích pro rektifikaci roviny střešní krytiny

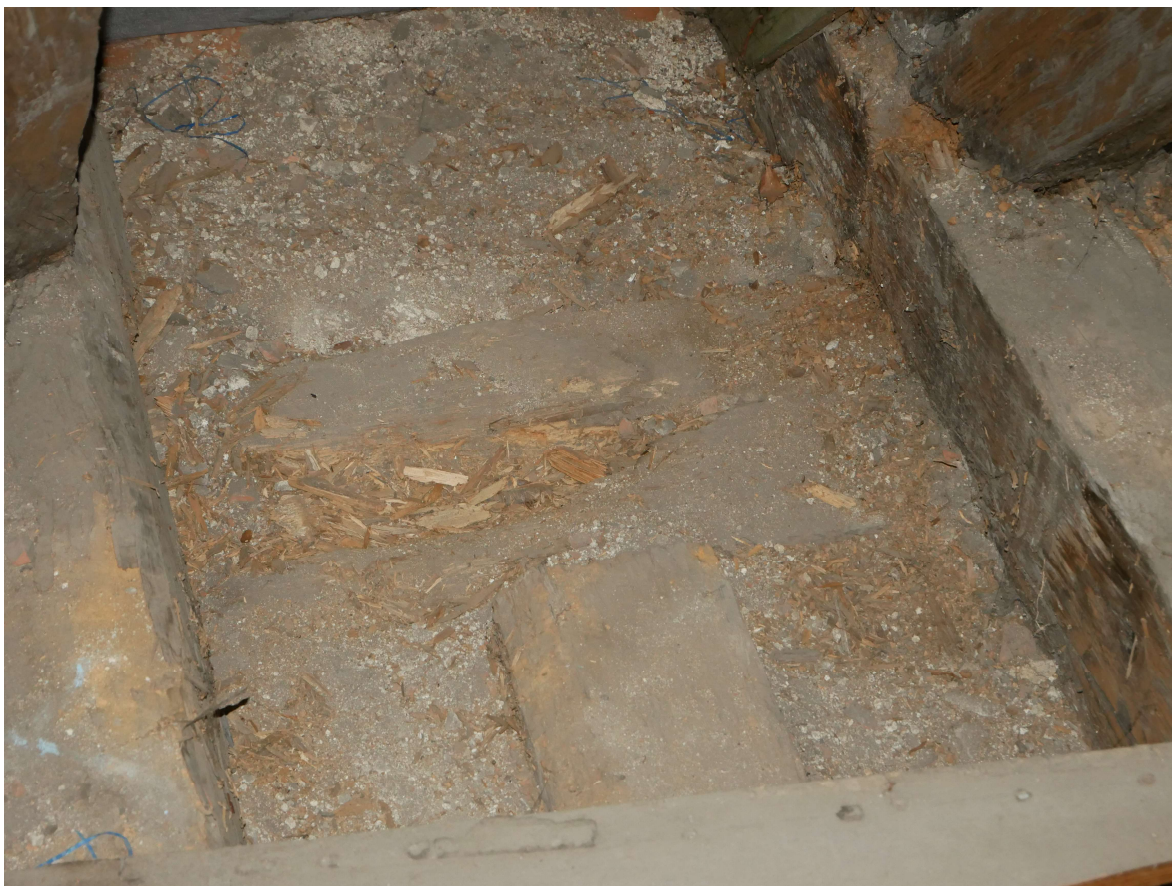
312 – detail pozednice, totální rozpad dřevní hmoty, obdobný rozsah poškození platí pro celou délku pozednice

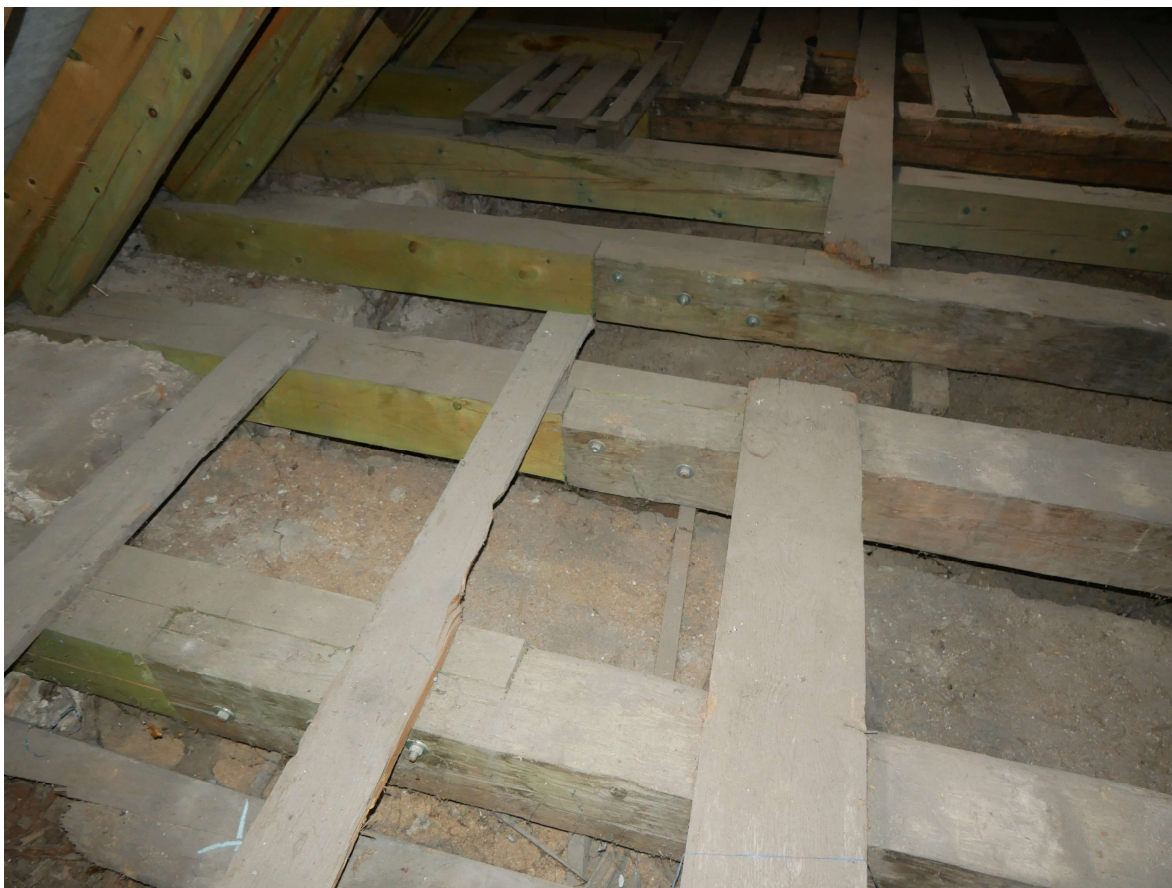
314 – novodobé protézování vazných trámů, přeplátování nedostatečně dlouhé, svorníky poddimenzované

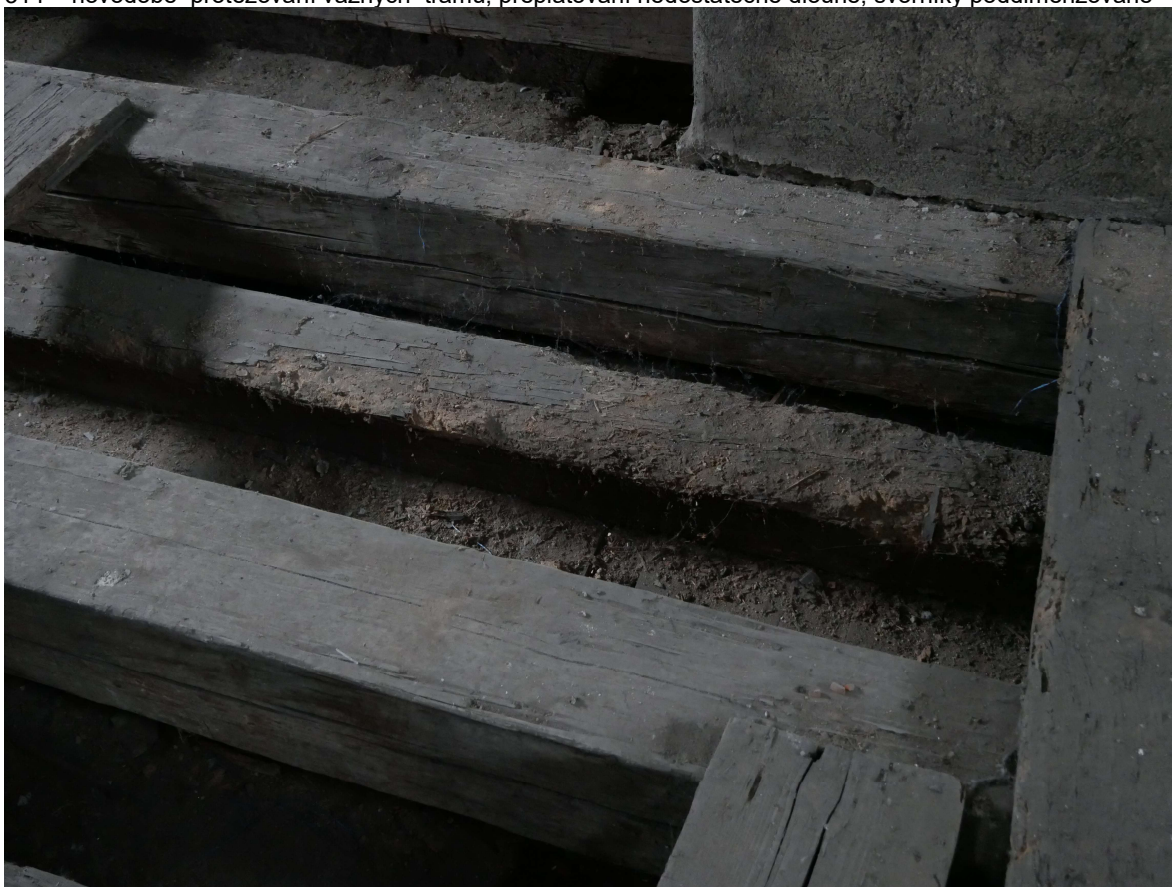
315 – detail destrukce vazných trámů a rákosníků na úrovni 2. komínu od východu

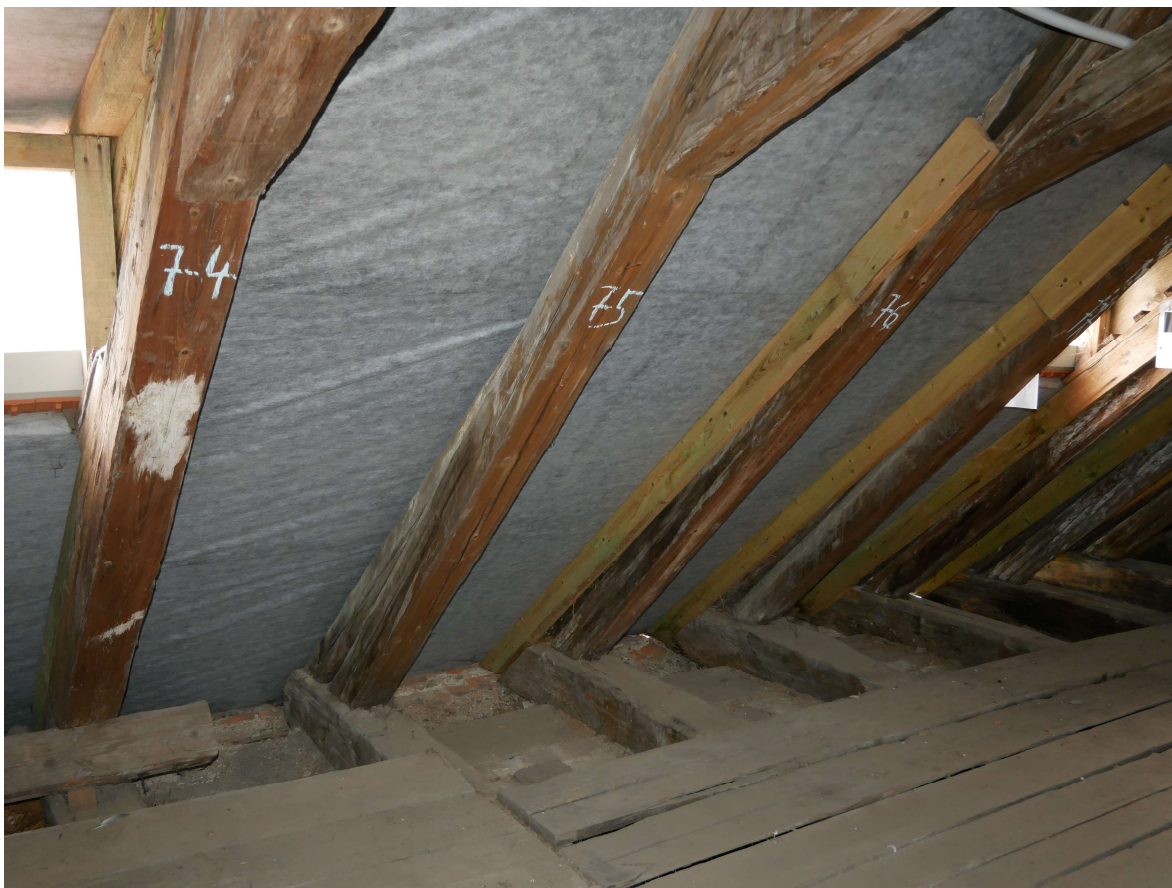
316 – severní strana krovu, pomocné příložky krokví

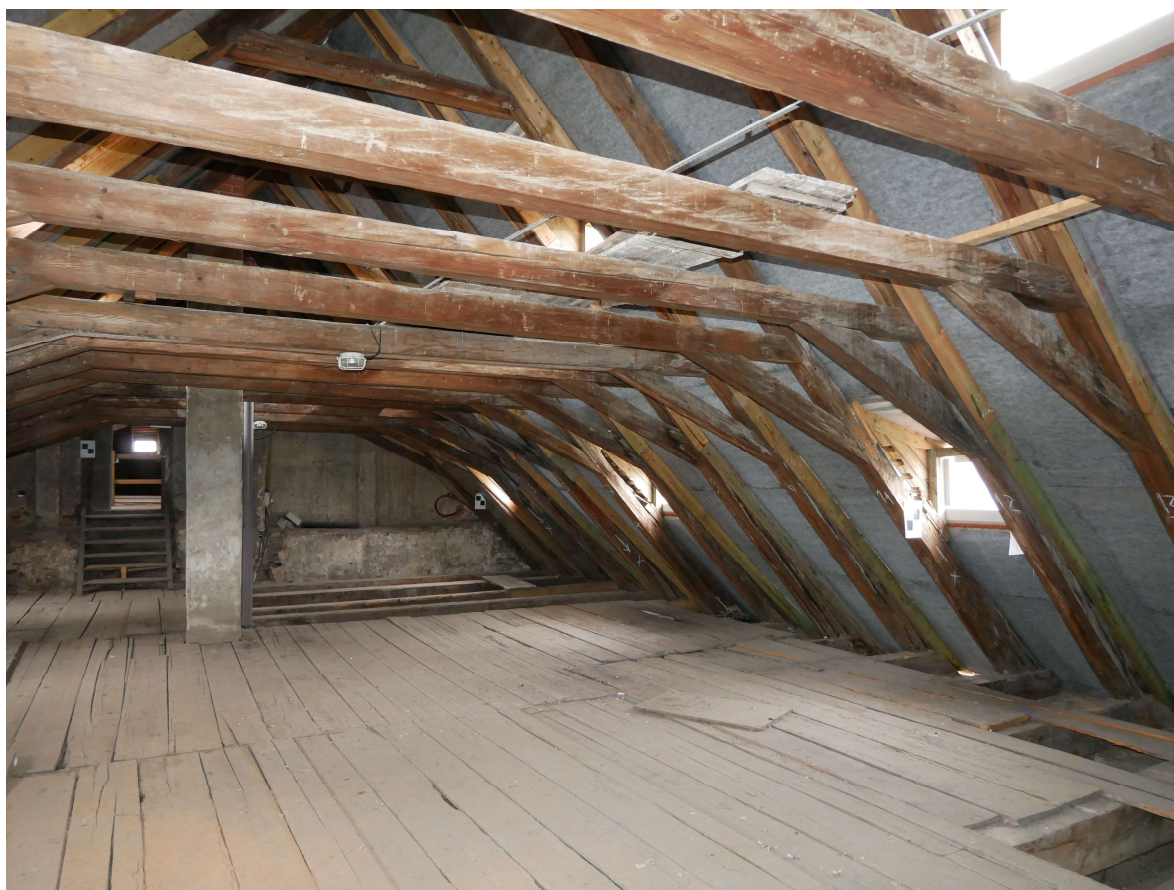
318 – jihovýchodní roh krovupomocná nepůvodní kleština, příložky krokví

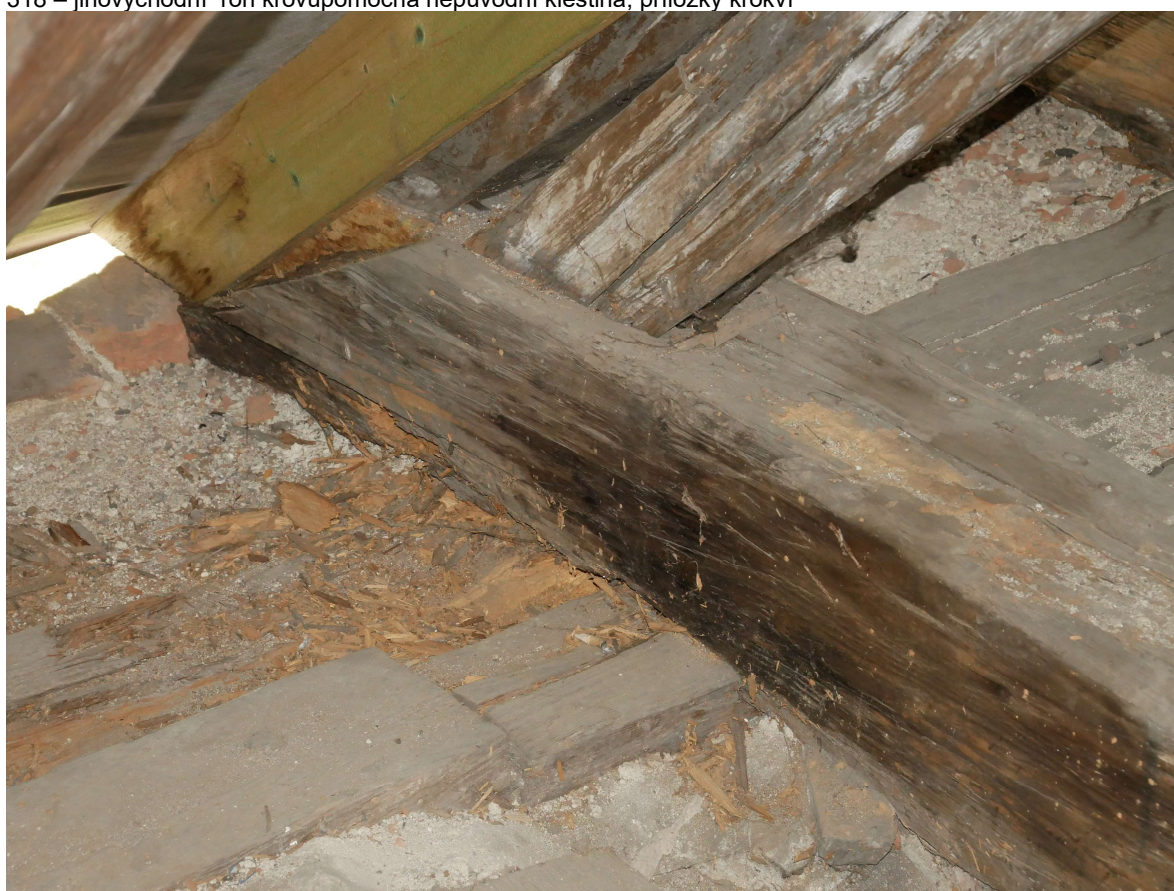
319 – severní strana krovu, detail poškození pozednice, vazného trámu a krokve s námětkem

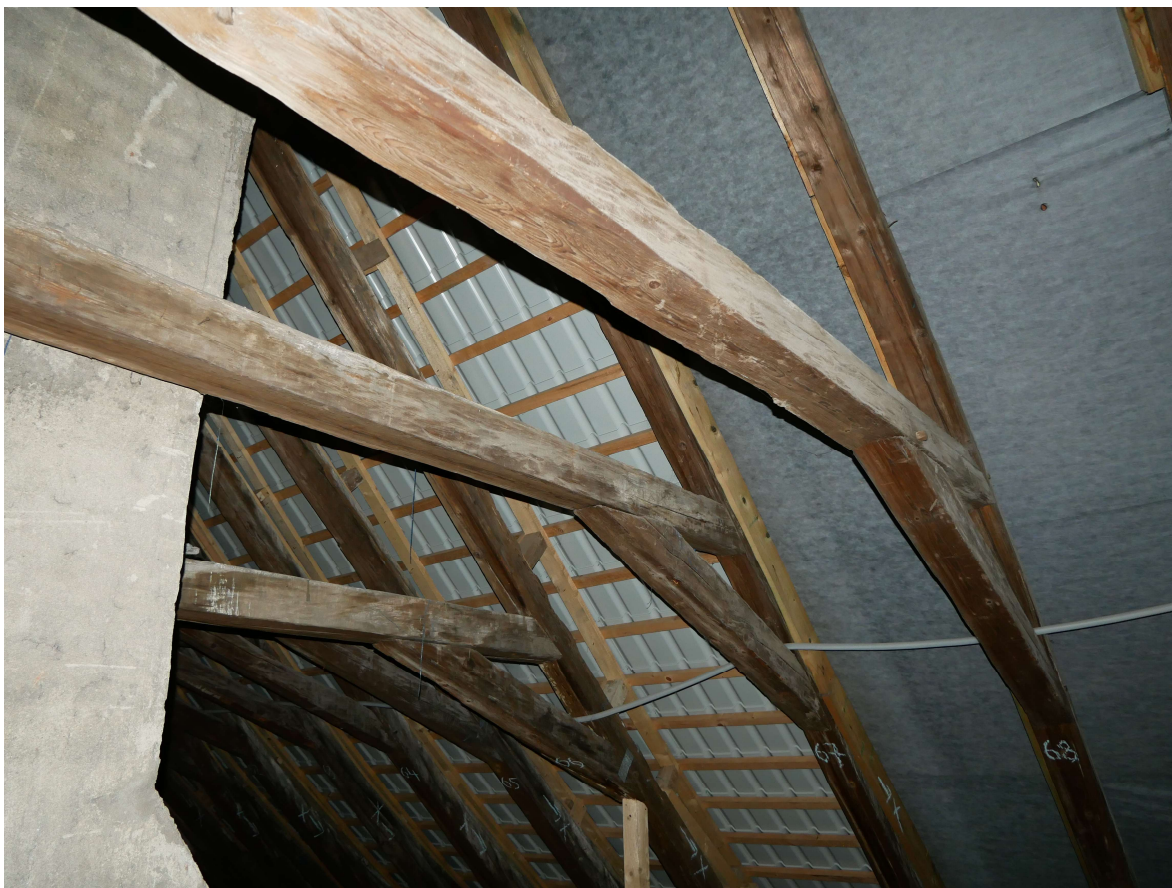
320 – severní strana krovu na úrovni 3. komínu od východu, provizorní plechová krytina, rozsáhlé pomocné prkenné konstrukce na horním lici krokvi pro vyrovnání jejich poklesu a prohnutí

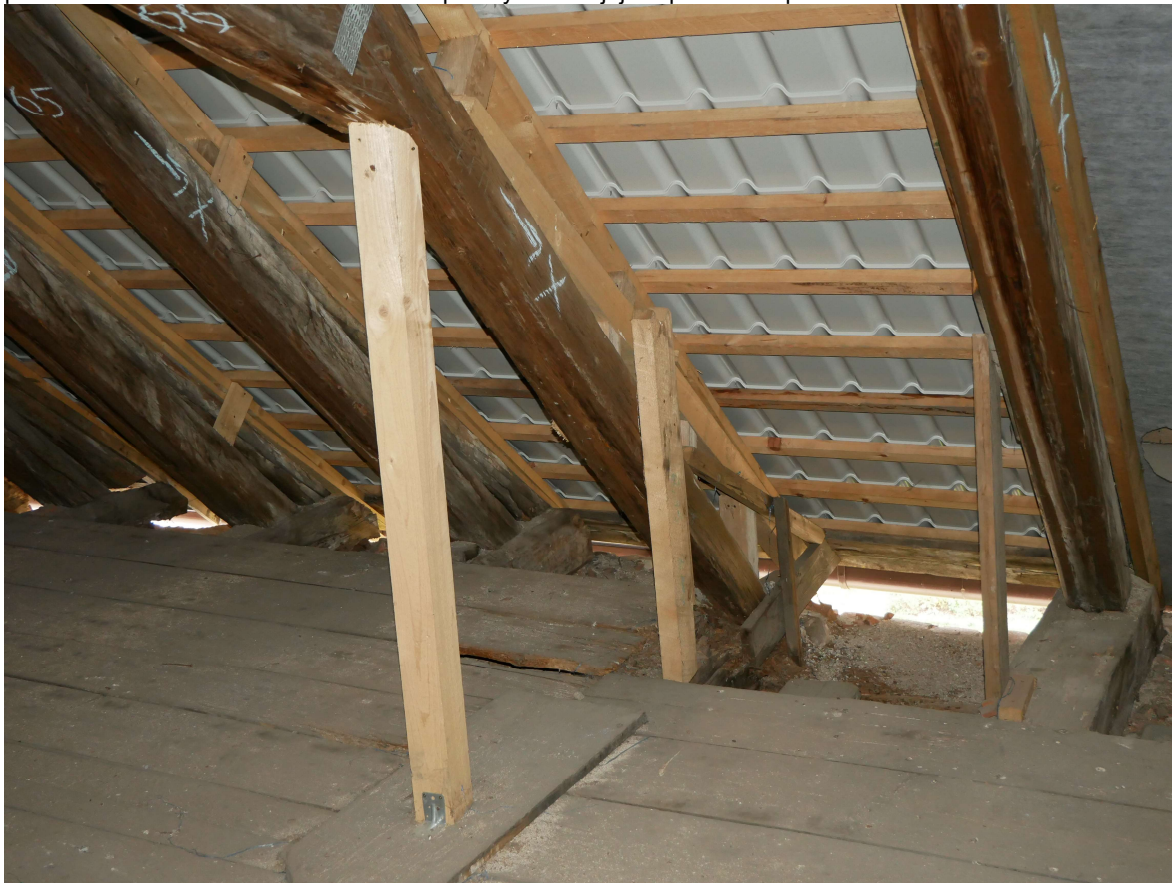
321 – destrukce vazného trámu, krokve a námětku, provizorní zesílení a podepření konstrukce

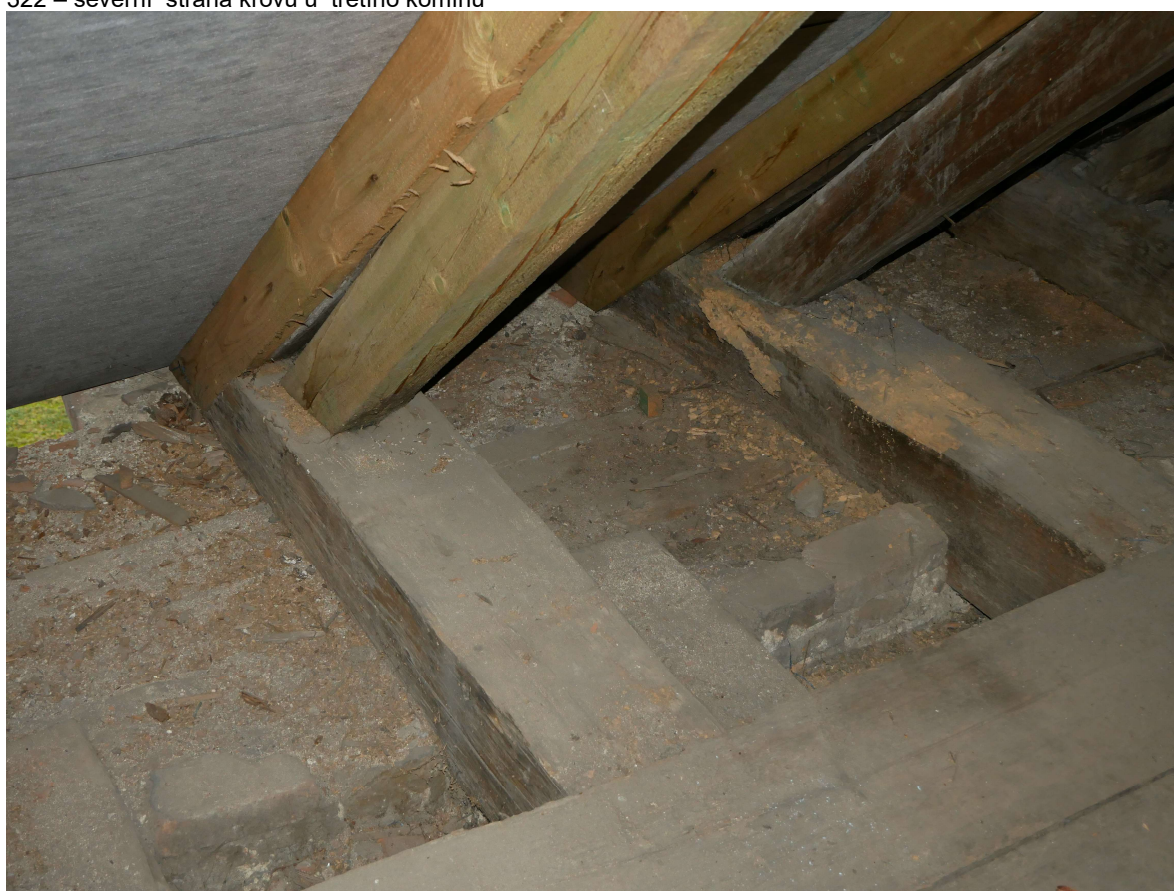
323 – severní strana krovu, protěza krokve, destrukce pozednice a vazného trámu

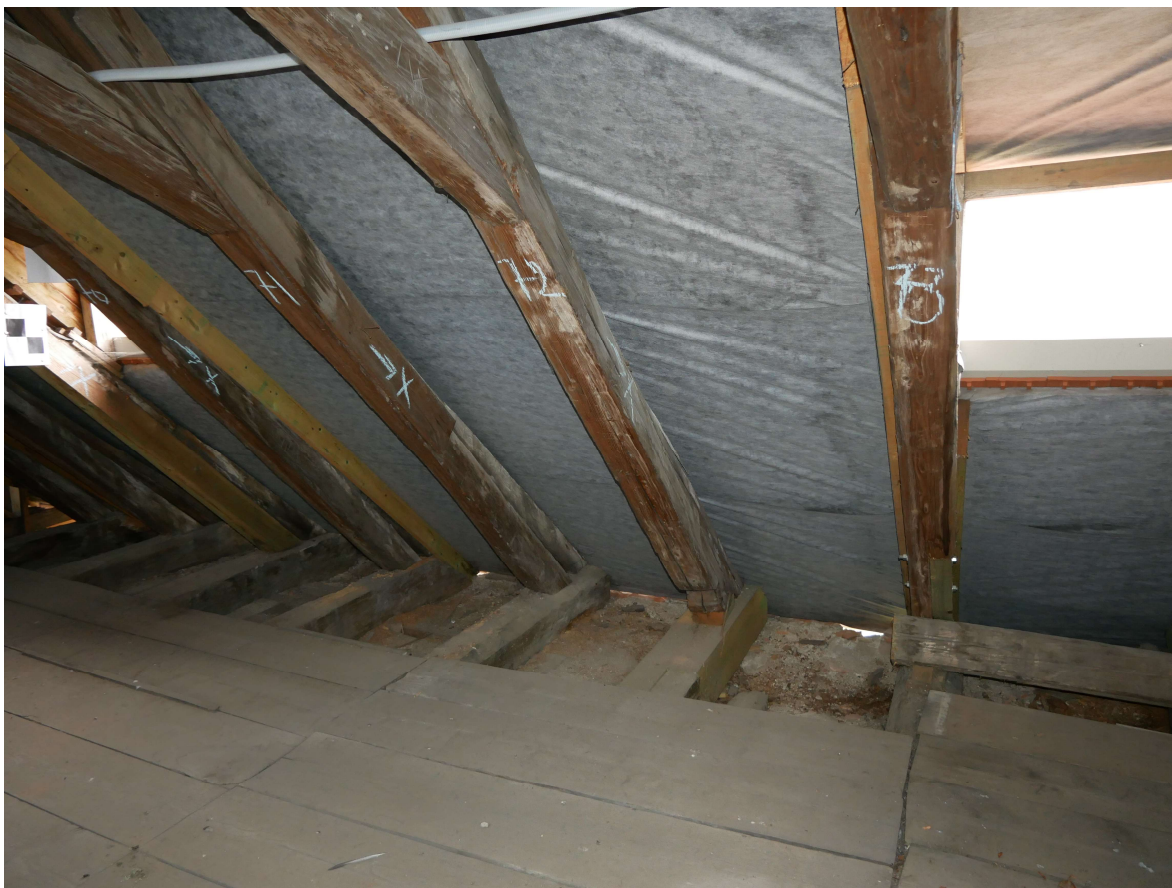
324 – severní strana krovu, pomocné příložky krokví

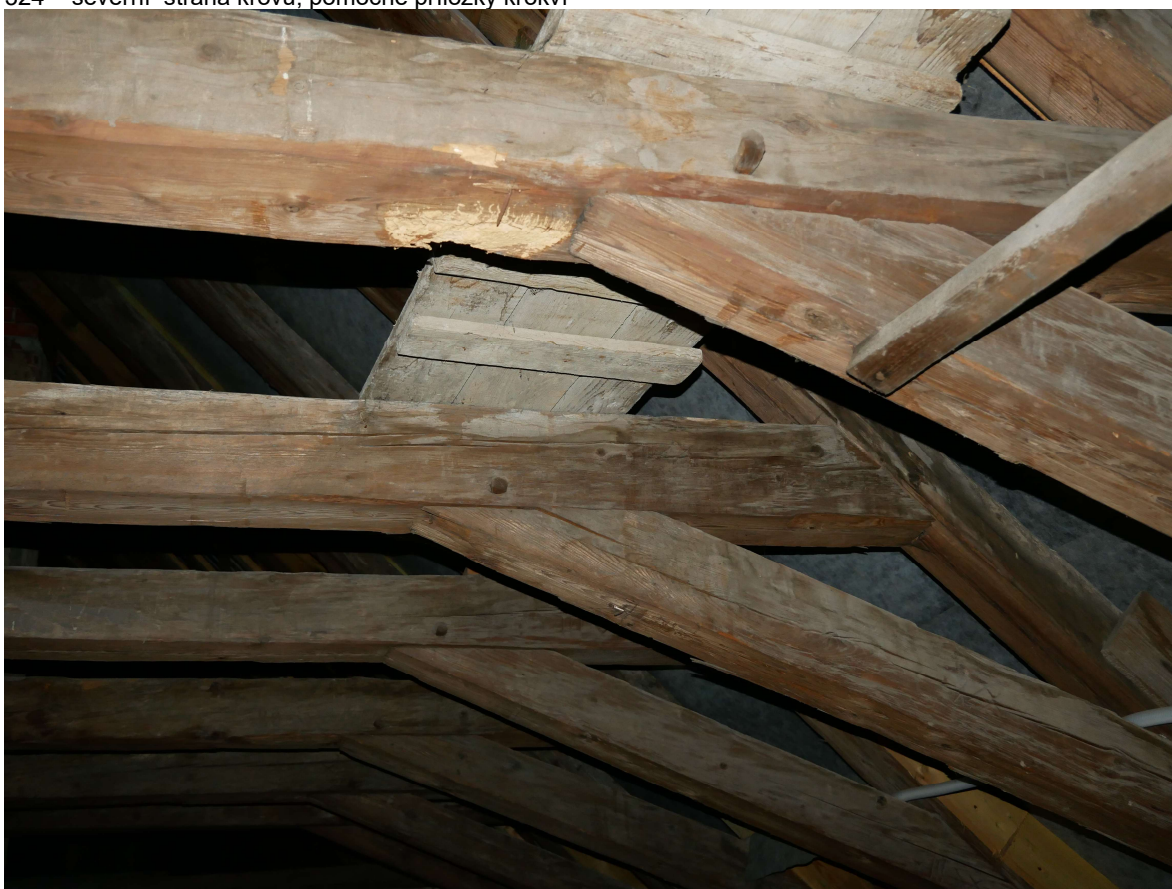
325 – severní strana krovu, detail styku hambalku s páskem, kolíkové spoje, vesměs v dobrém stavu
