ZÁMEK KRÁLŮV DVŮR, REKONSTRUKCE KROVU A STŘEŠNÍHO PLÁŠTĚ JIŽNÍ A ZÁPADNÍ KŘÍDLO, FOTODOKUMENTACE STÁVAJÍCÍHO STAVU

DOKUMENTACE KONSTRUKCÍ KROVU

JIŽNÍ KŘÍDLO ZÁMKU

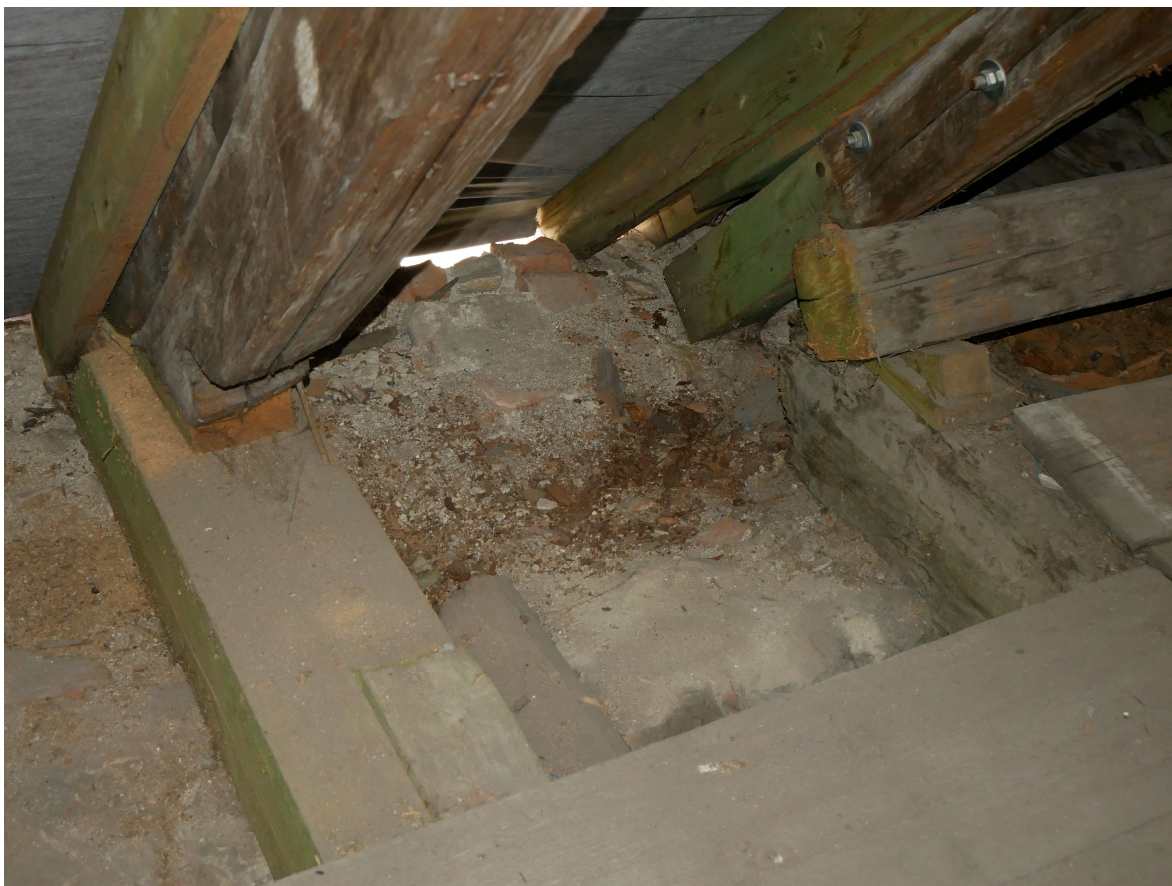
326 – severní strana krovu, destrukce pozednice, protěza krokve, pomocná výměna a příložky z boků krokve

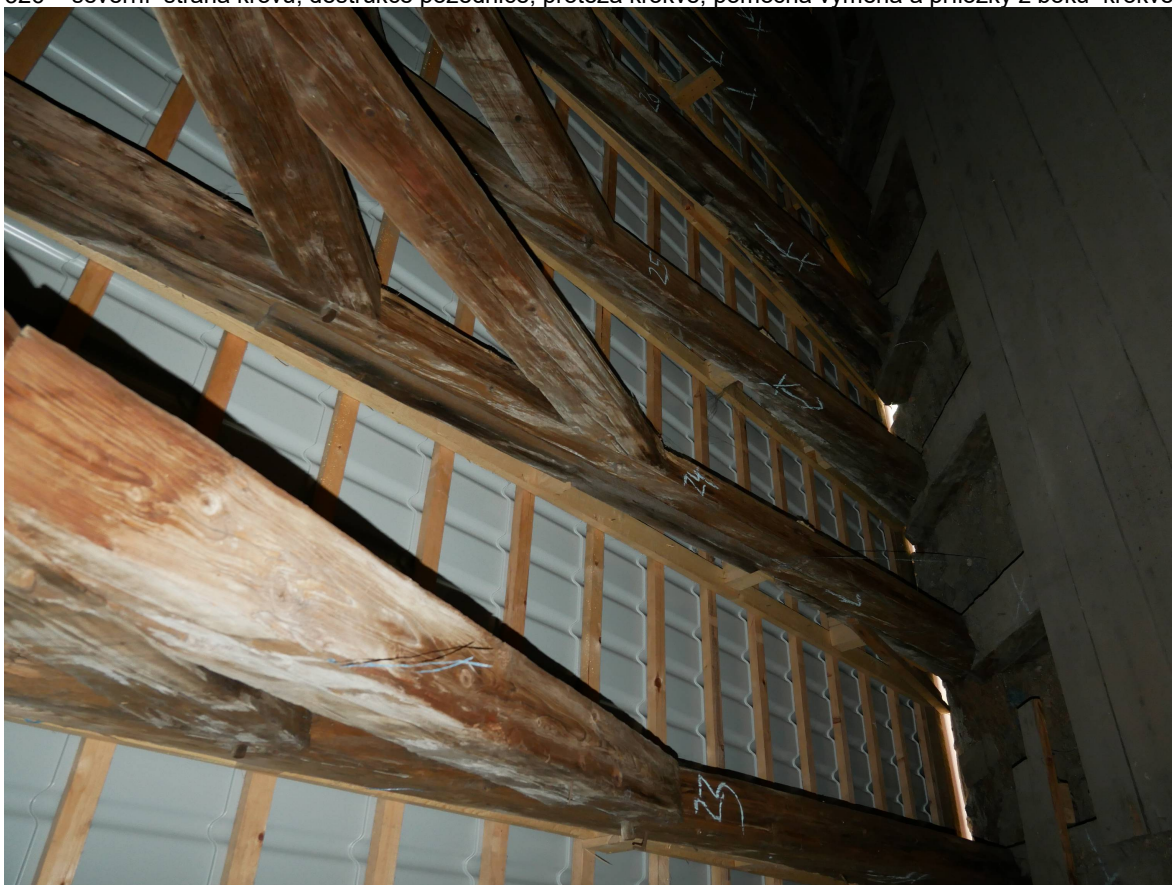
327 – jižní strana krovu, provizorní plechová krytina, pomocné prkenné konstrukce pro vyrovnání propadlých a prohnutých krokví

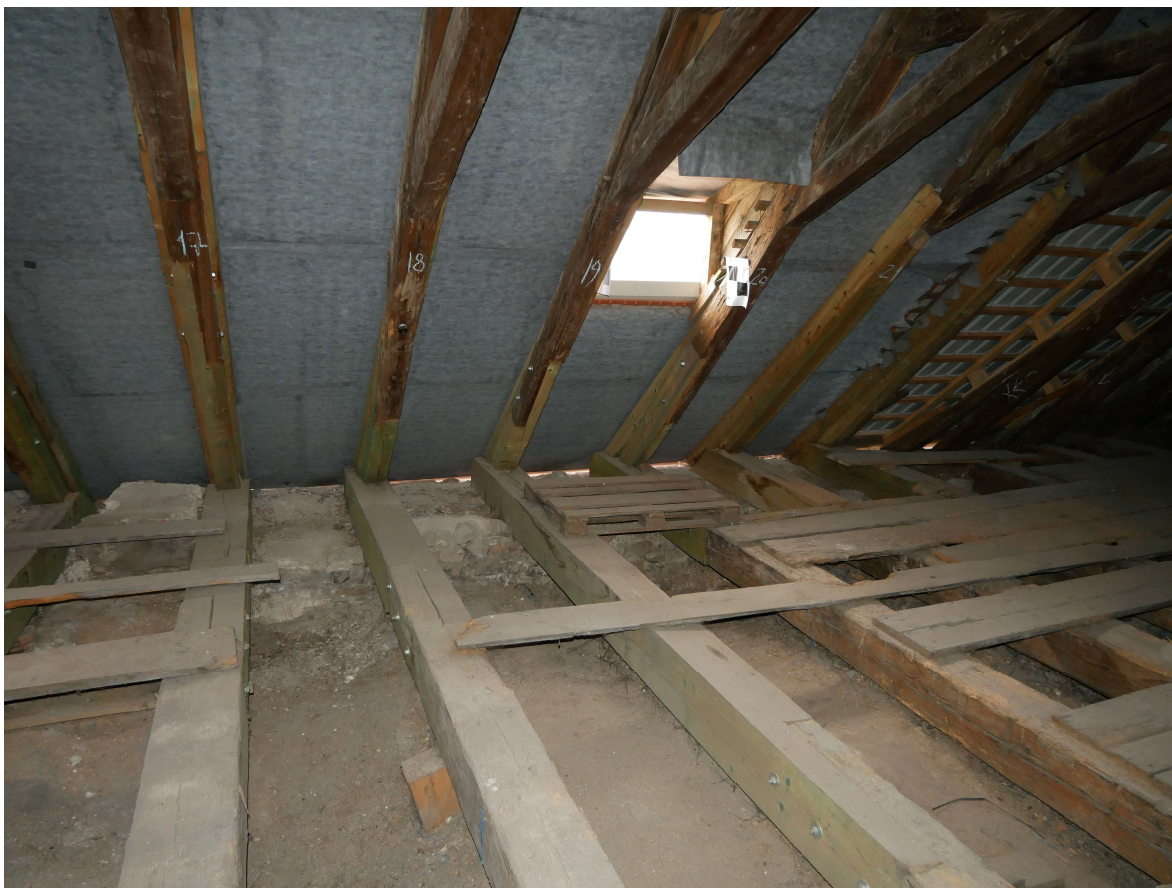
328 – jižní strana krovu, vazné trámy nad renesanční klenbou jsou o klenbu podepřené ! Nutno odstranit !
V pozadí rozsáhlé protězy krokvi

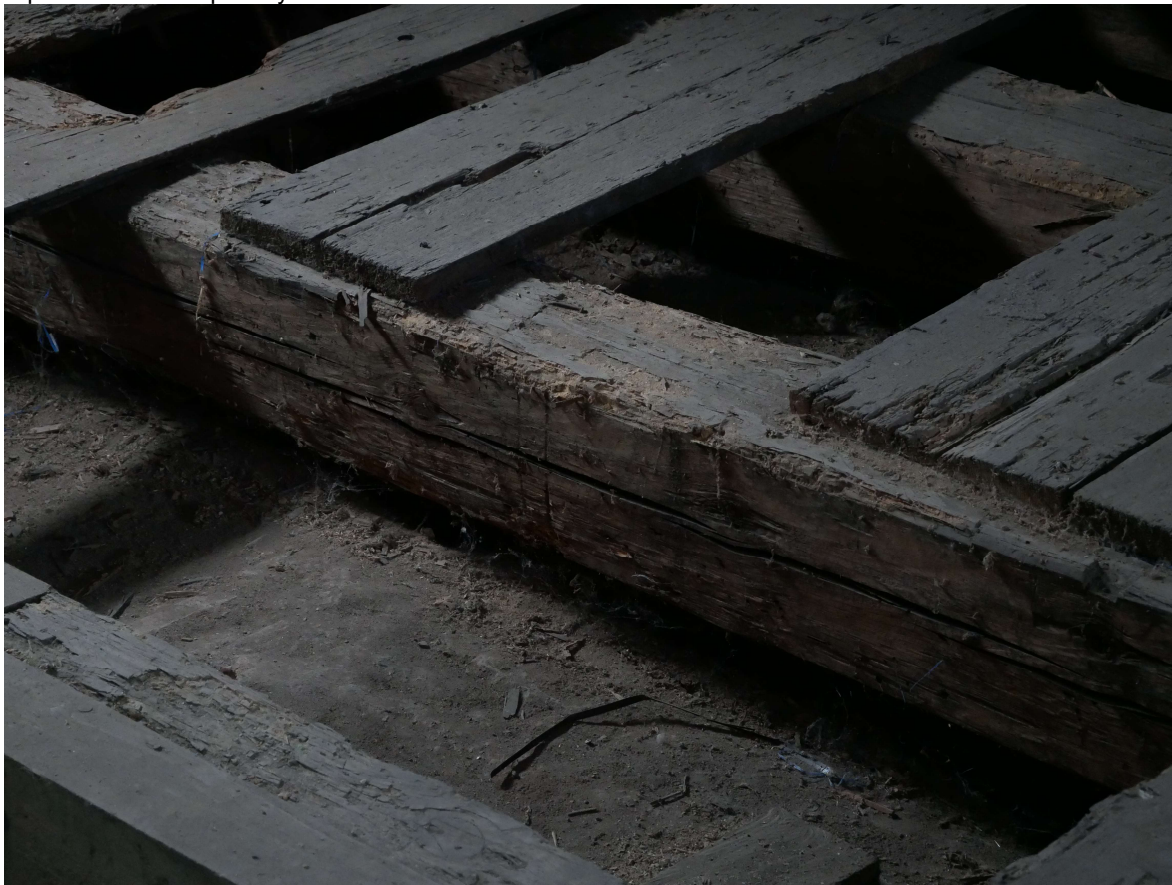
329 – detail poškození vazných trámů a podlah

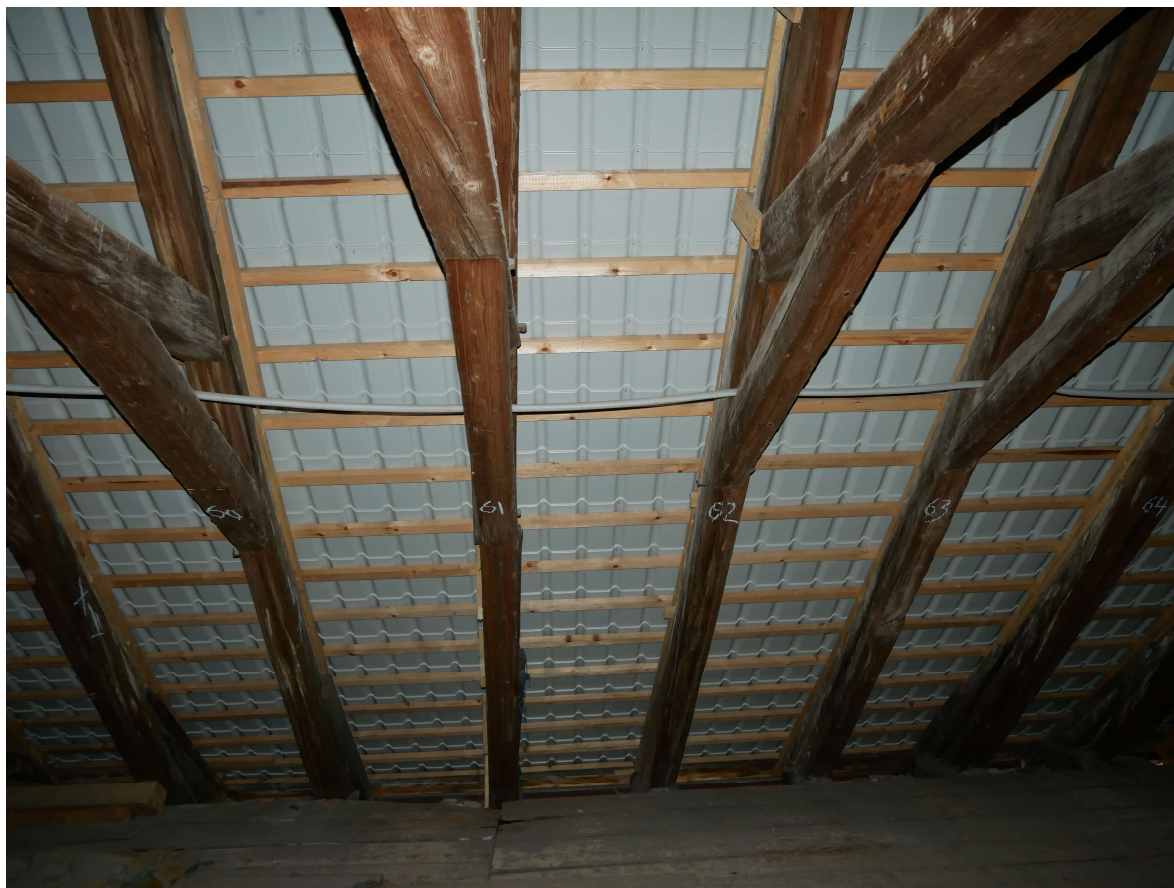
330 – severní strana krovu, rozsáhlé příložkování krokví, vazby se kácí k východu až o 0,5 m ve vrcholu

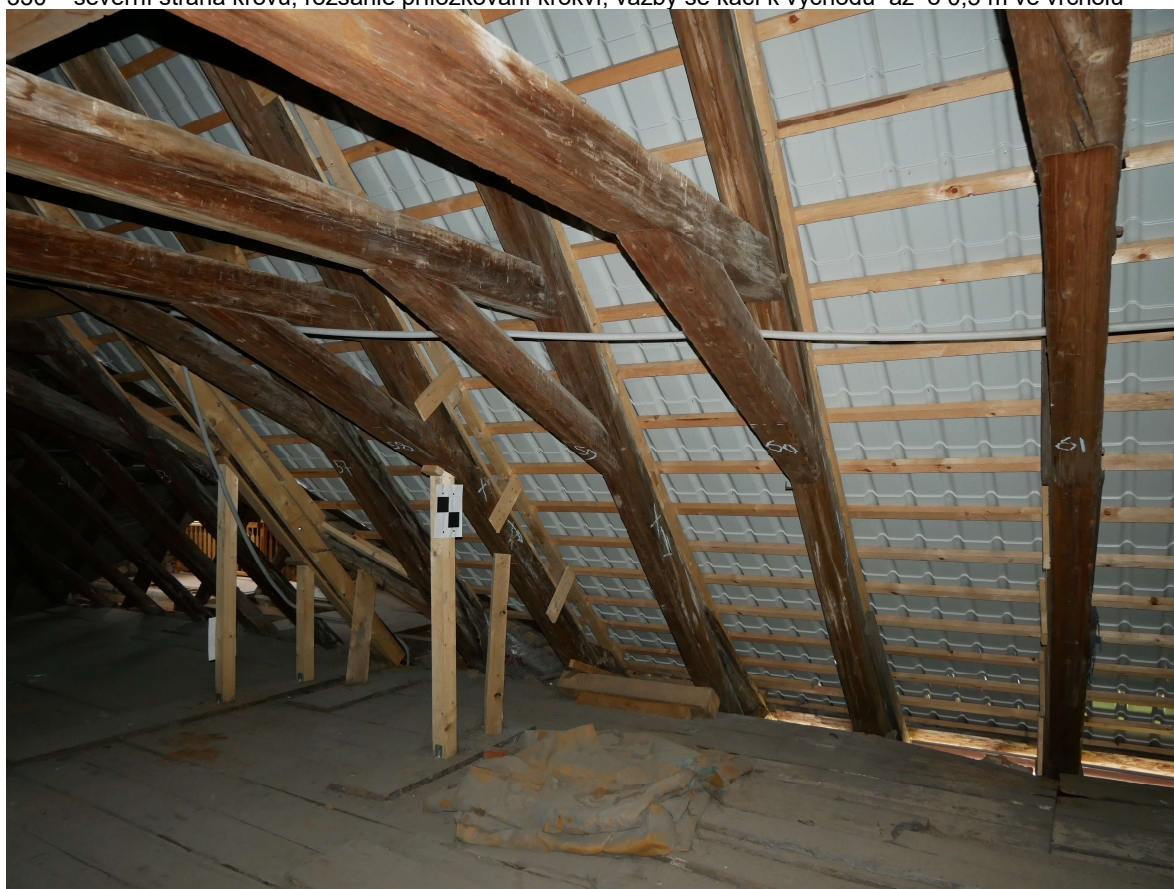
331 – úžlabí mezi jižním a západním křídlem, velké statické narušení vazeb, provizorní podpory a příložky

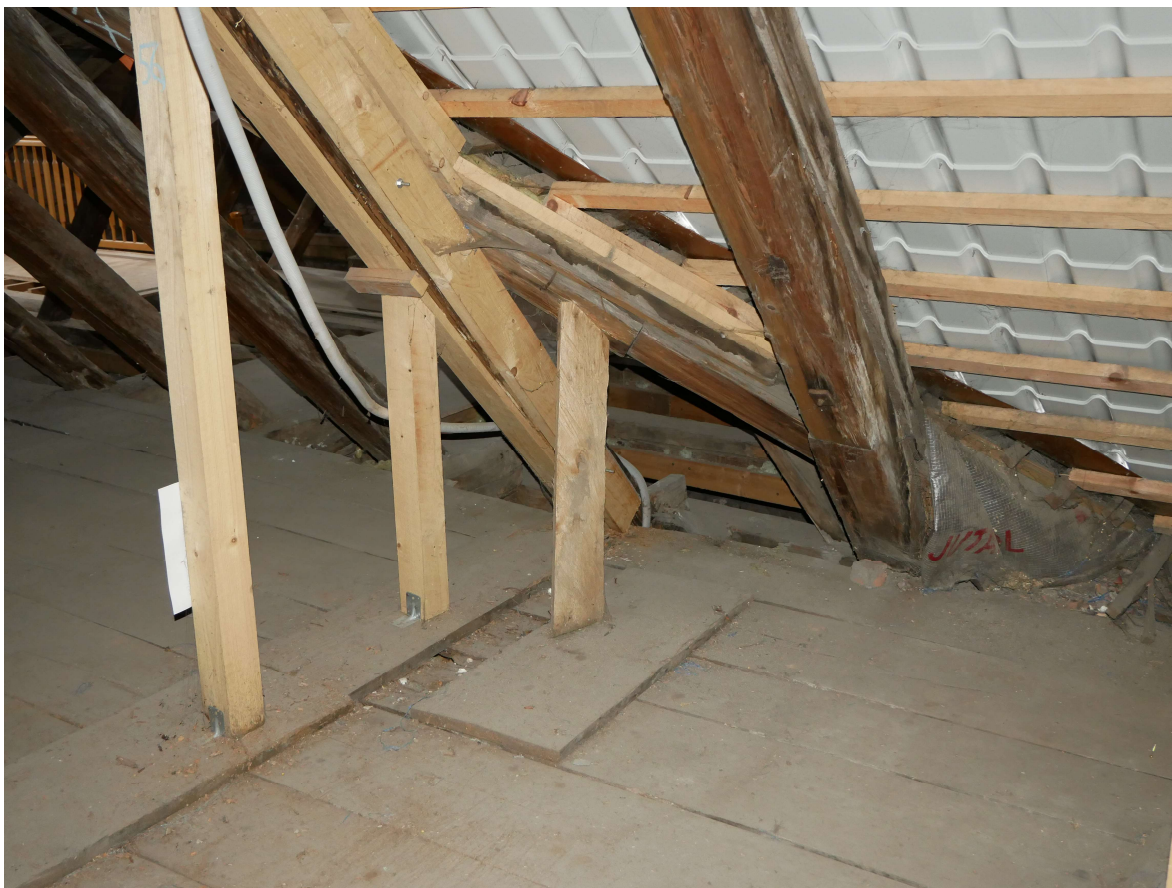
332 – detail provizorní pomocné konstrukce pod nárožní krokví

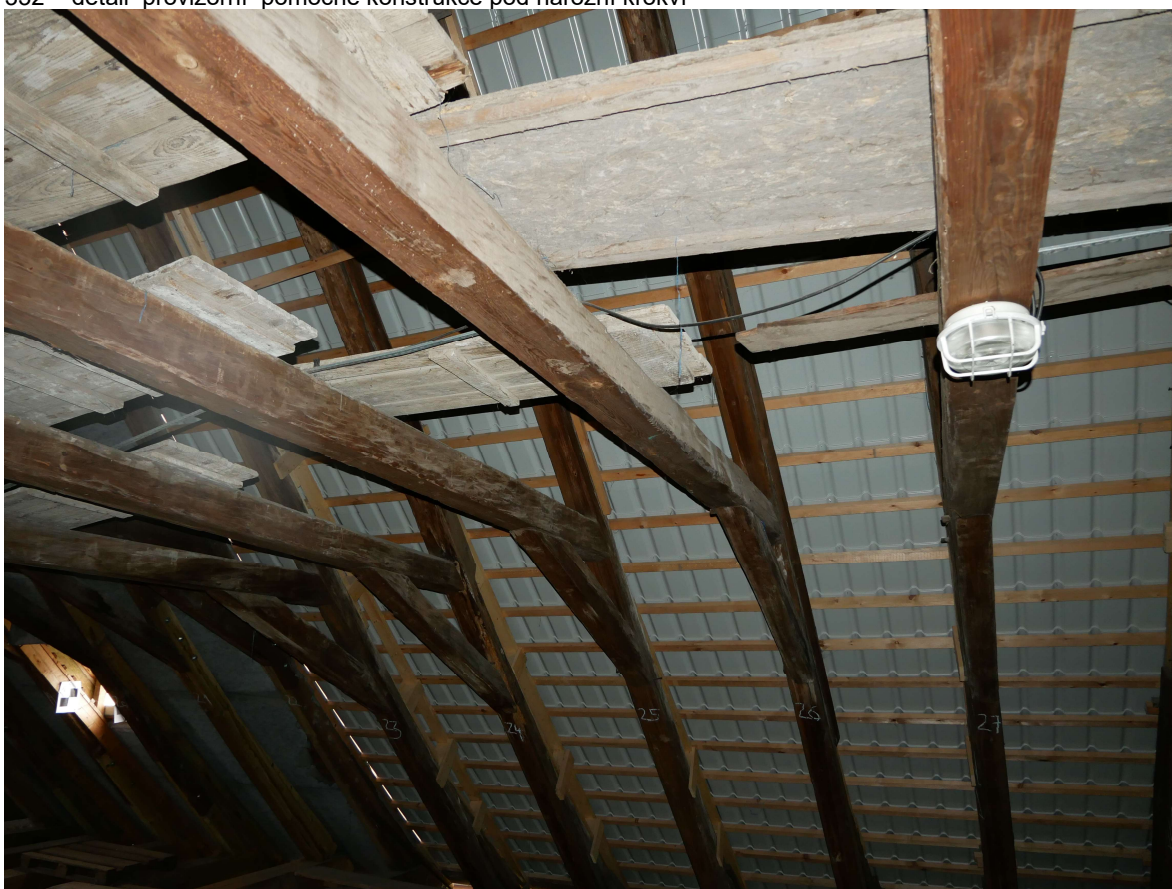
333 – krov s provizorní plechovou krytinou

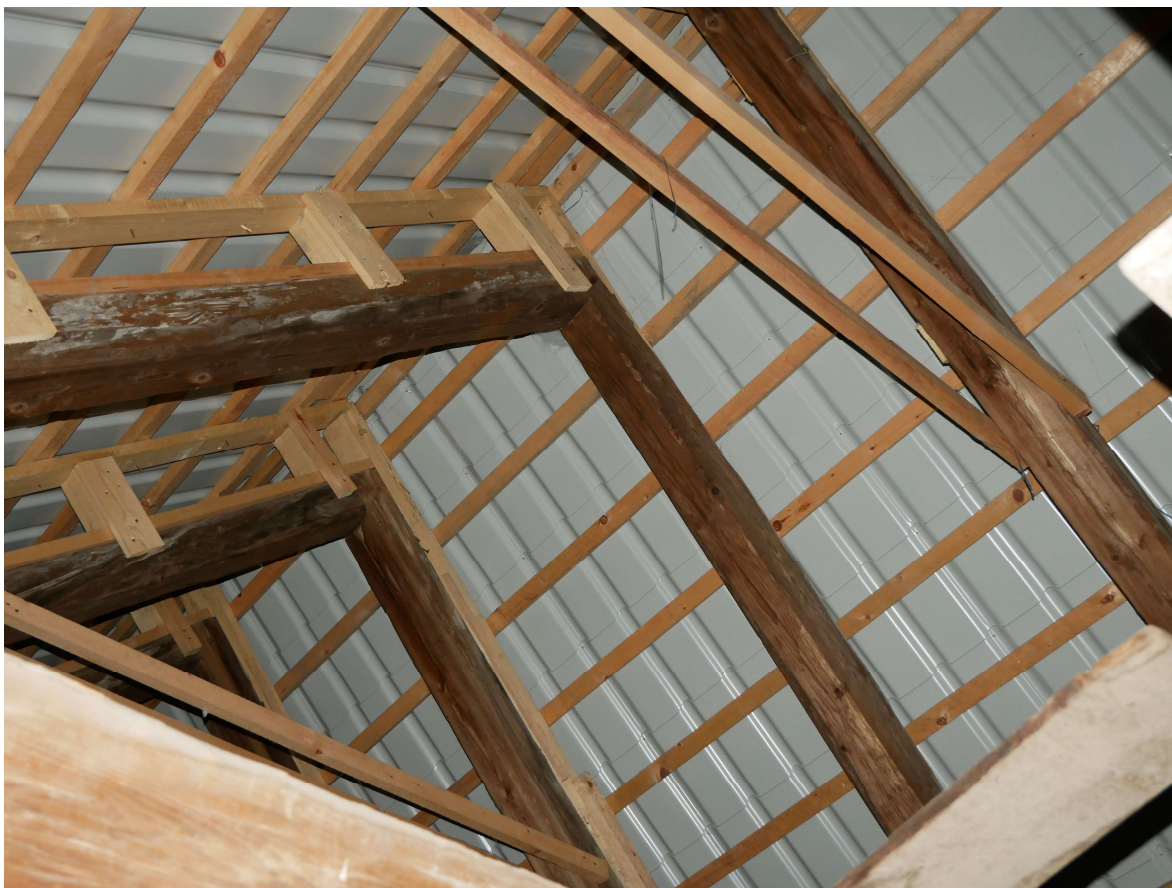
334 – vrchol krovu s plechovou krytinou, pomocné kleštiny, pomocné vyrovnávací kce z prken na horním líci krokvi

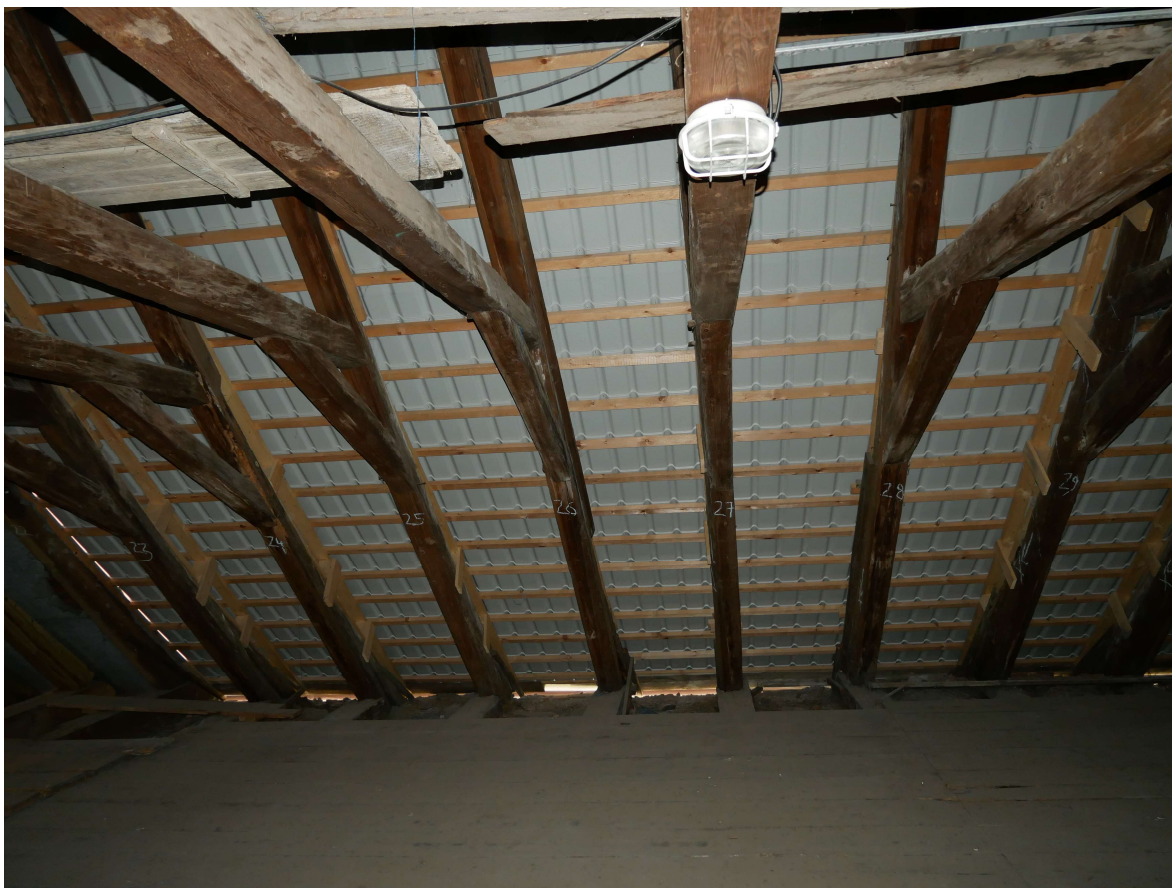
336 – jižní strana krovu, vazby se kácí k východu

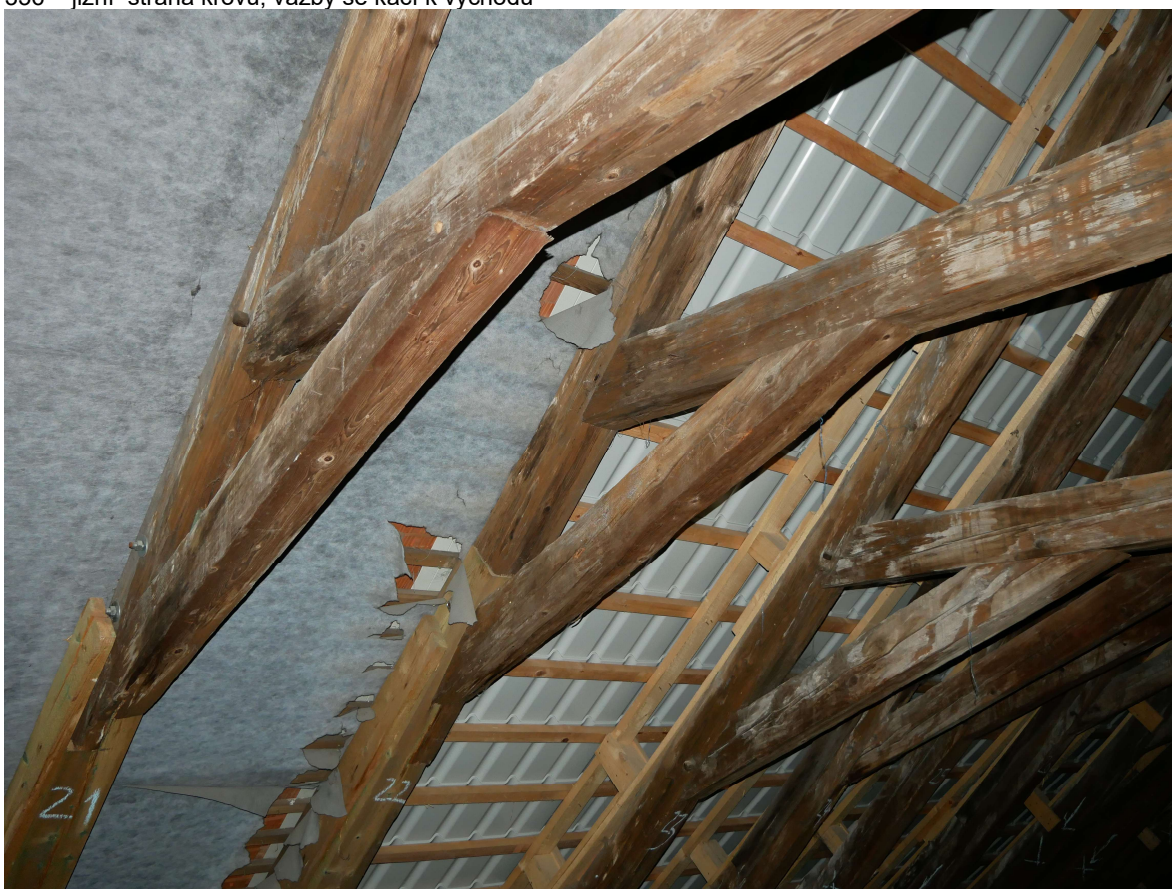
337 – jižní strana krovu, krokve pokleslé, prohnuté, vyrovnávané pomocnou kčí z prken

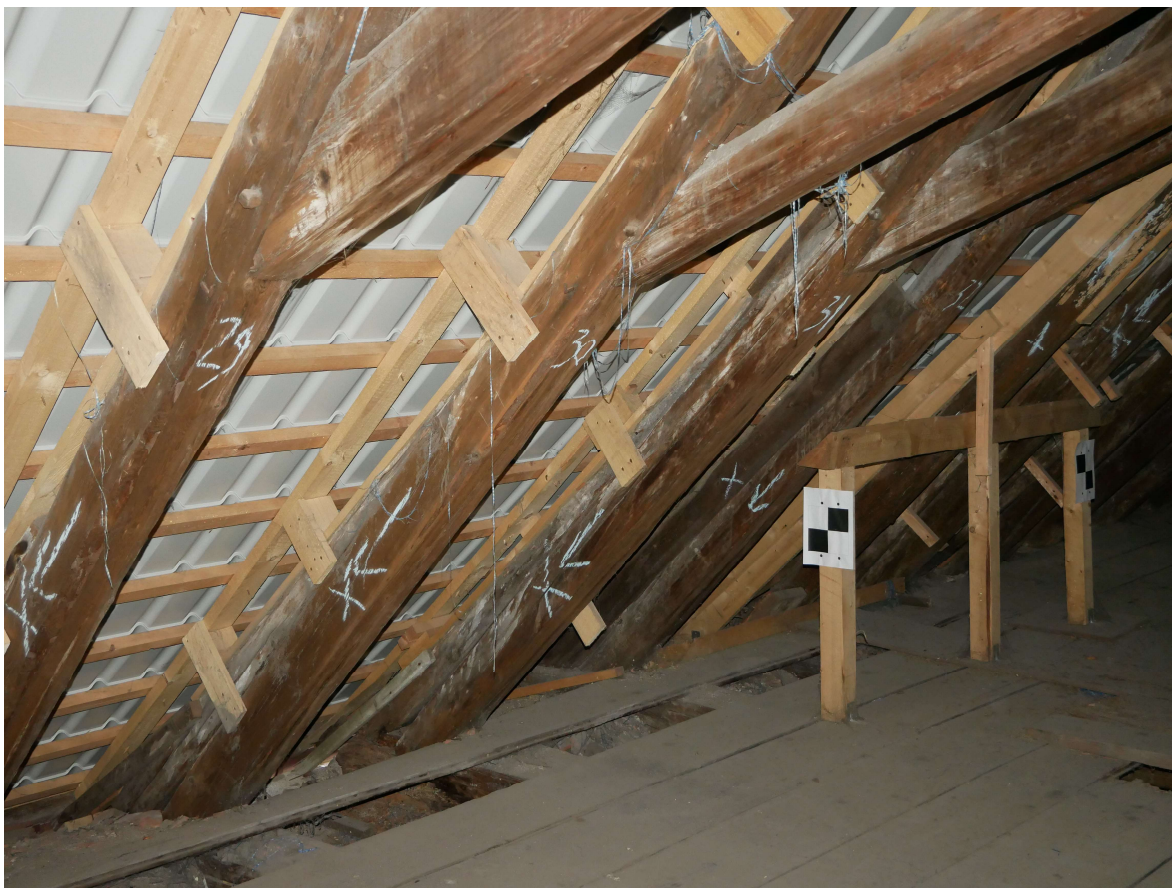
338 – jižní strana krovu, pomocné podpory nefunkčních vazeb krovu

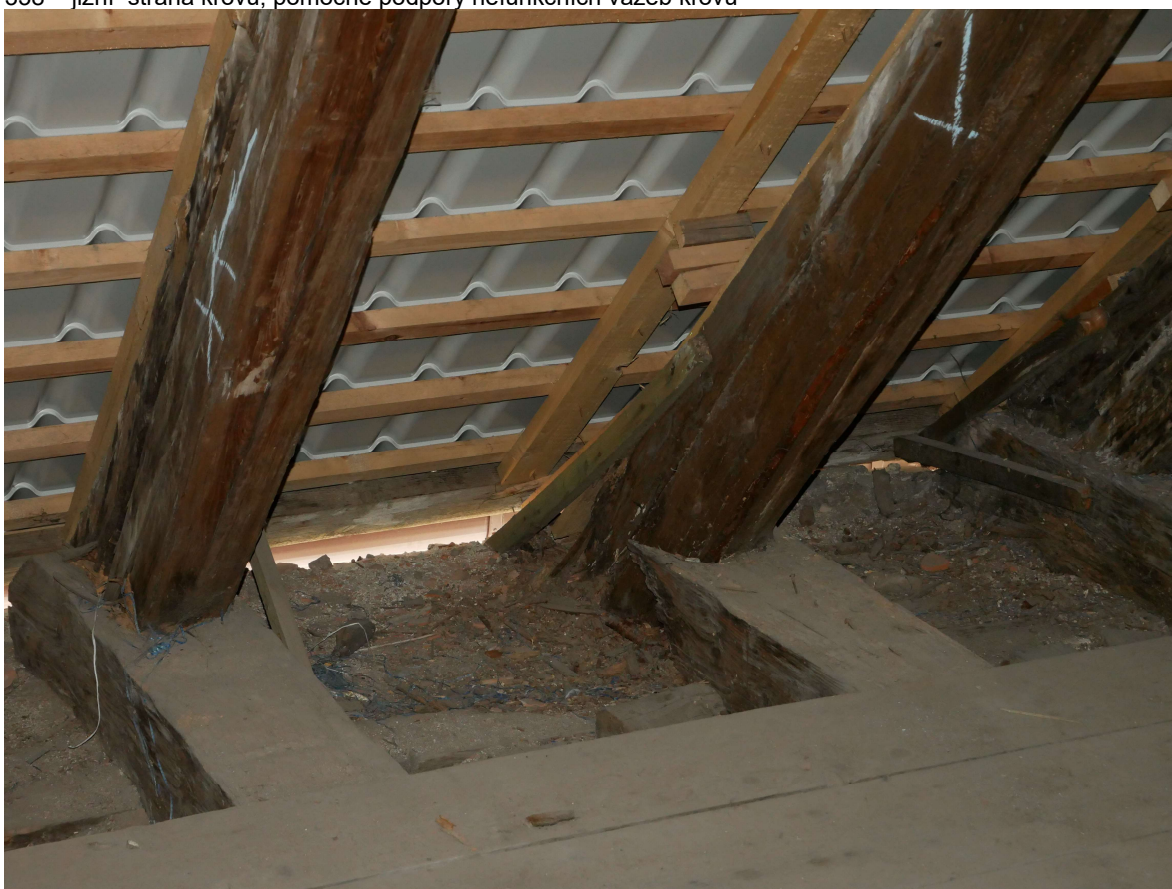
339 – jižní strana krovu, detail poškození vazných trámů, pozednice, krokvi i námětků

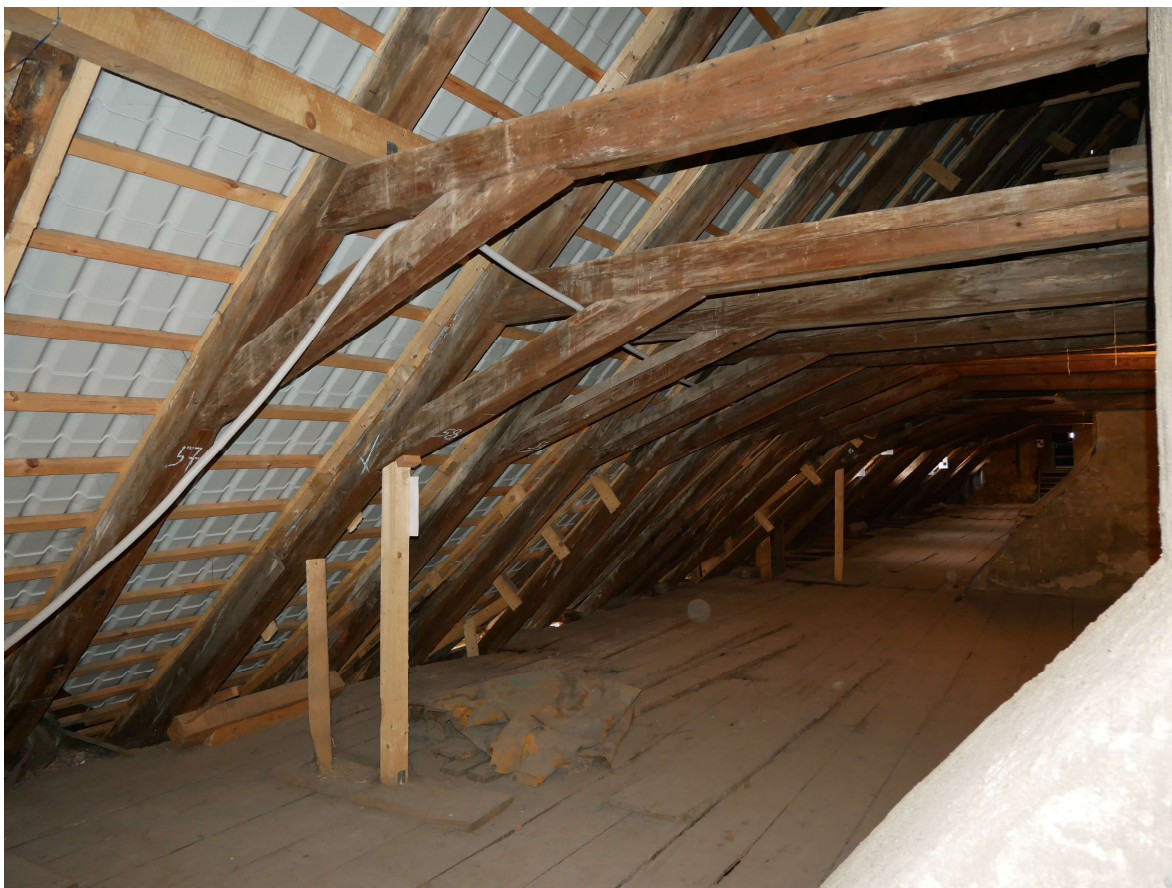
340 – severní strana krovu, provizorní podpory nefunkčních vazeb krovu

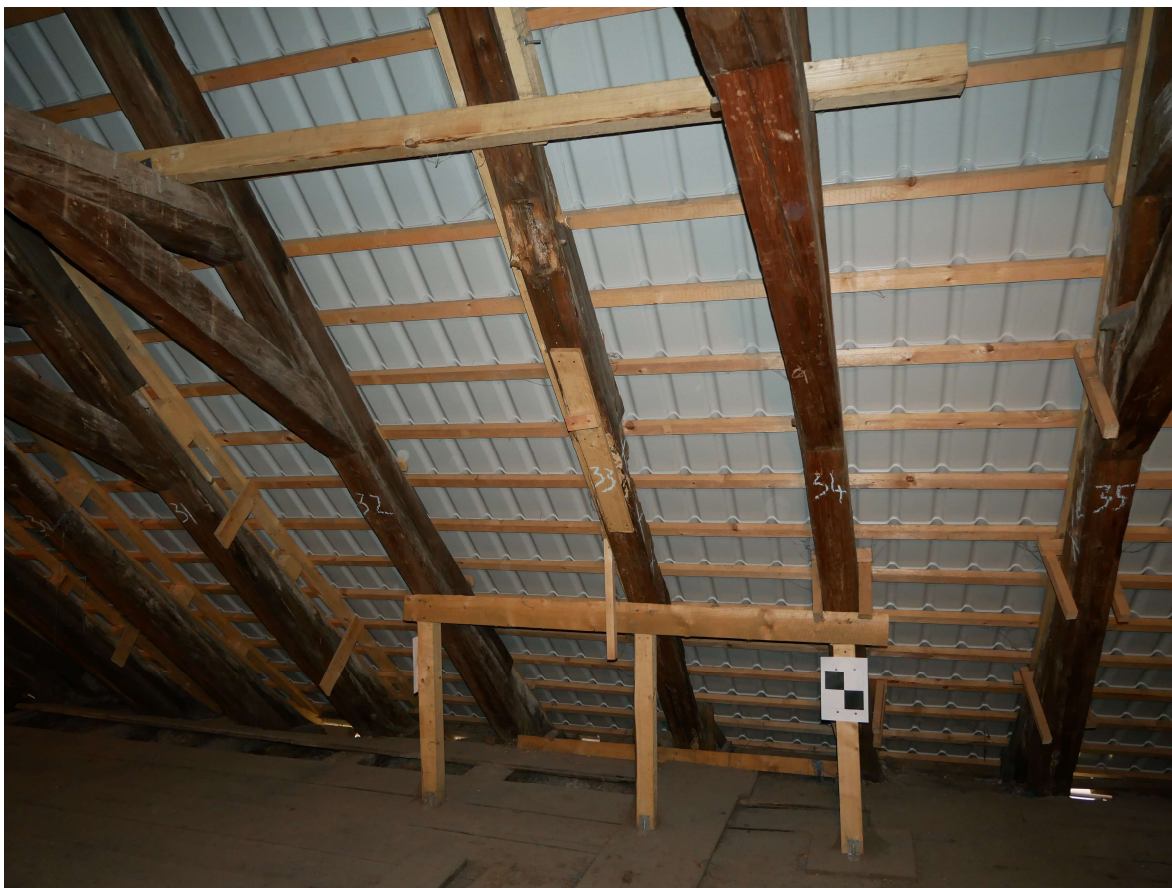
342 – jižní strana krovu, nouzová podpora a přeplátování nefunkční krokve

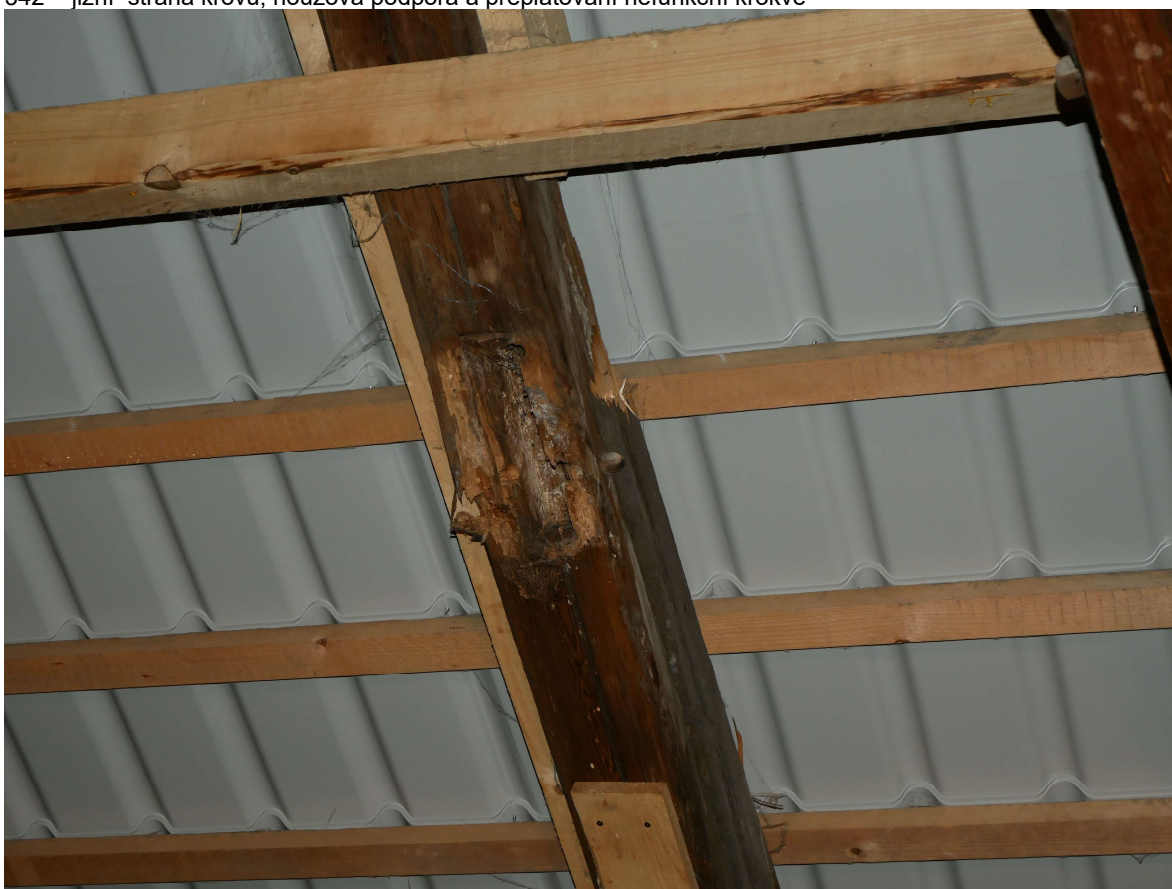
343 – detail poškozené krokve, původně styk s chybějícím hambalkem

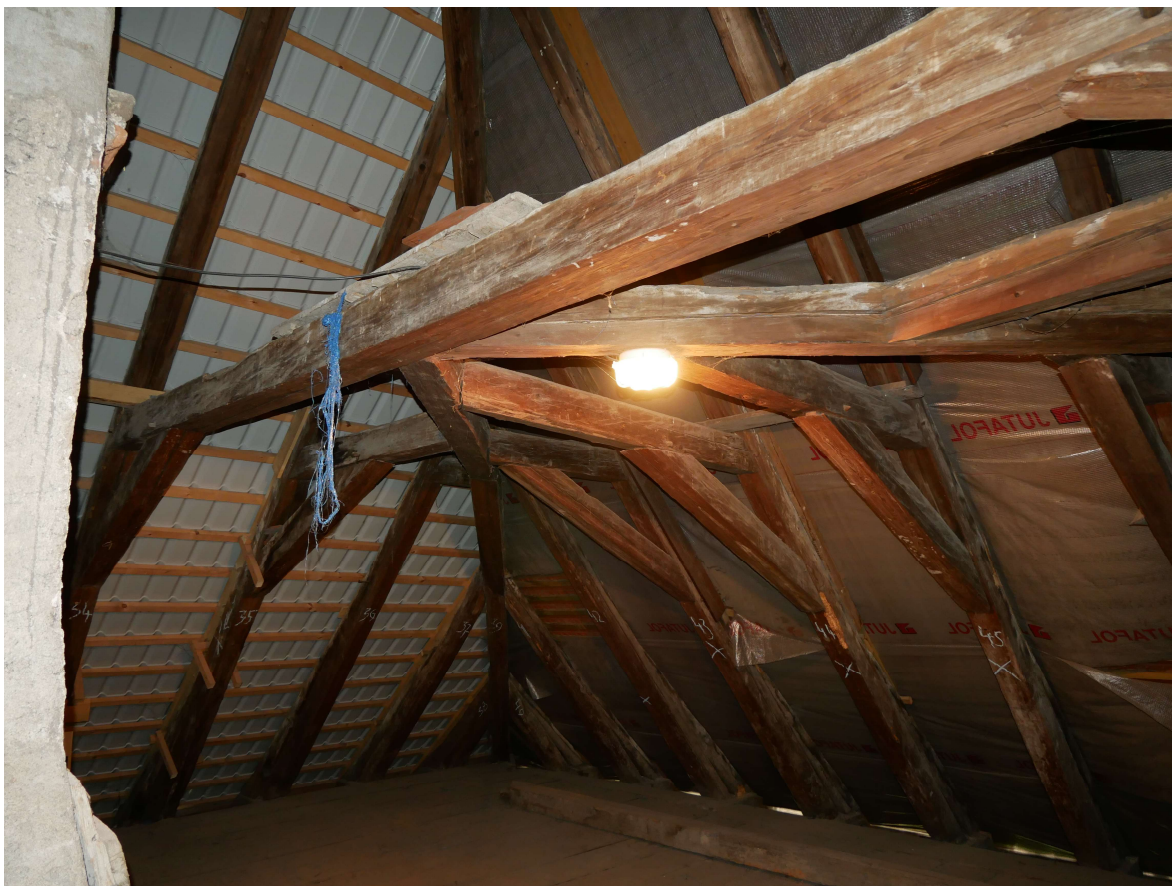
344 – JZ nároží krovu s valbou, nedostatečné vodorovné ztužení v úrovni hambalků, krov se kácí k východu

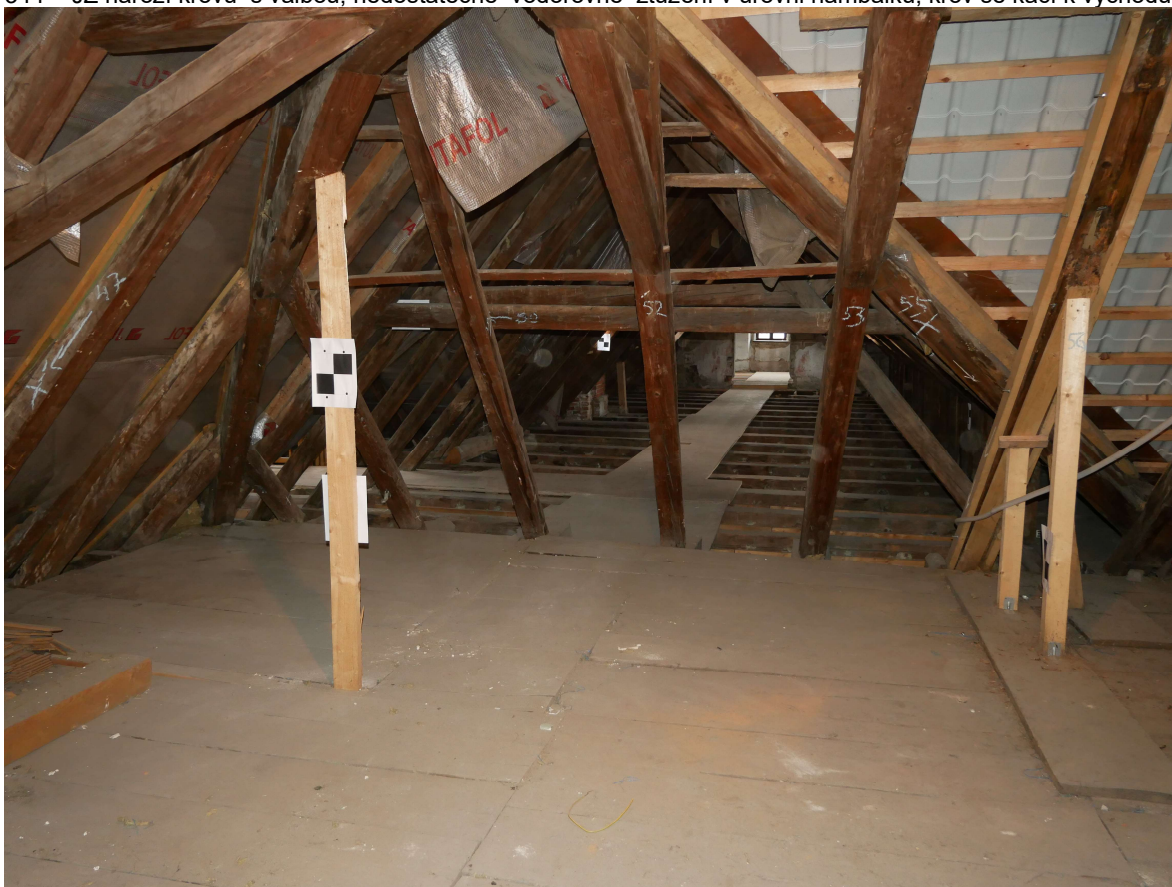
345 – průhled do krovu nad západním křídlem, vpravo provizorně zabezpečené úžlabí krovu

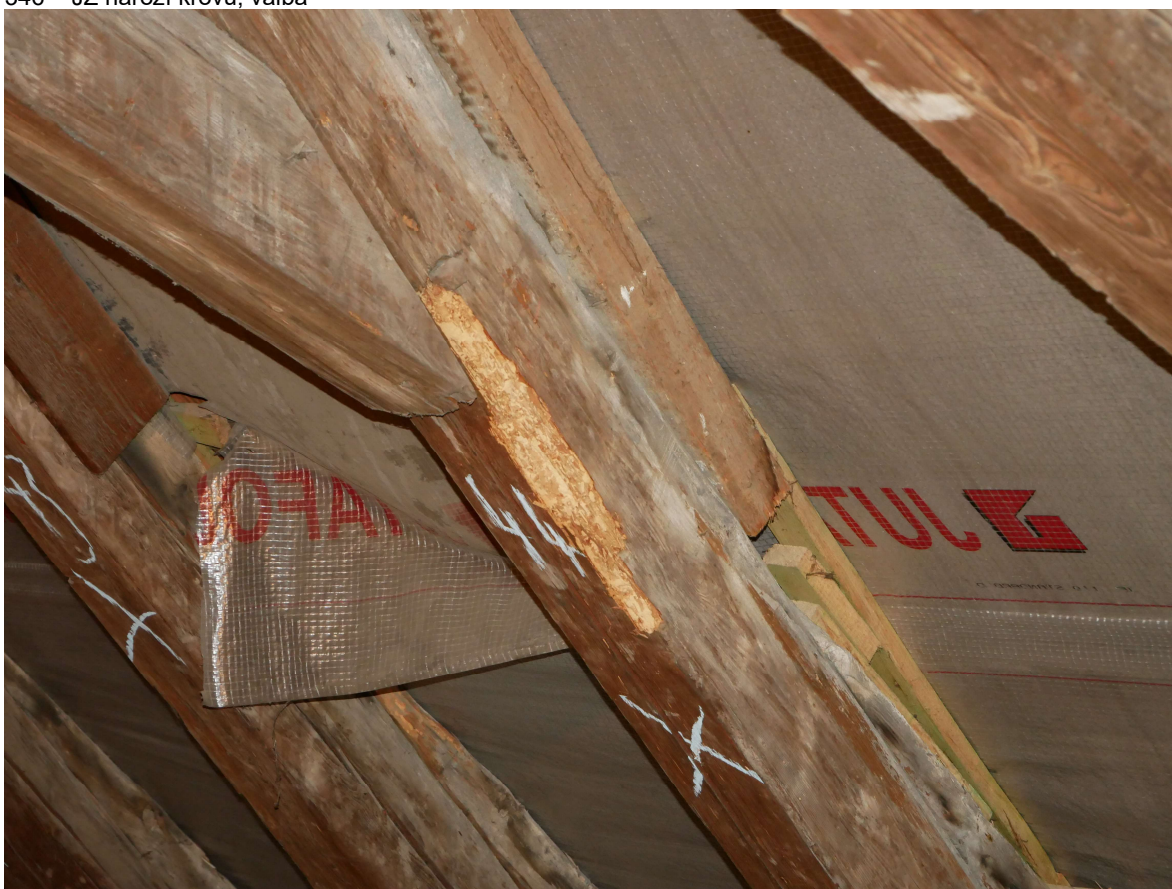
347 – detail poškození a provizorního vyrovnání krokví na valbě

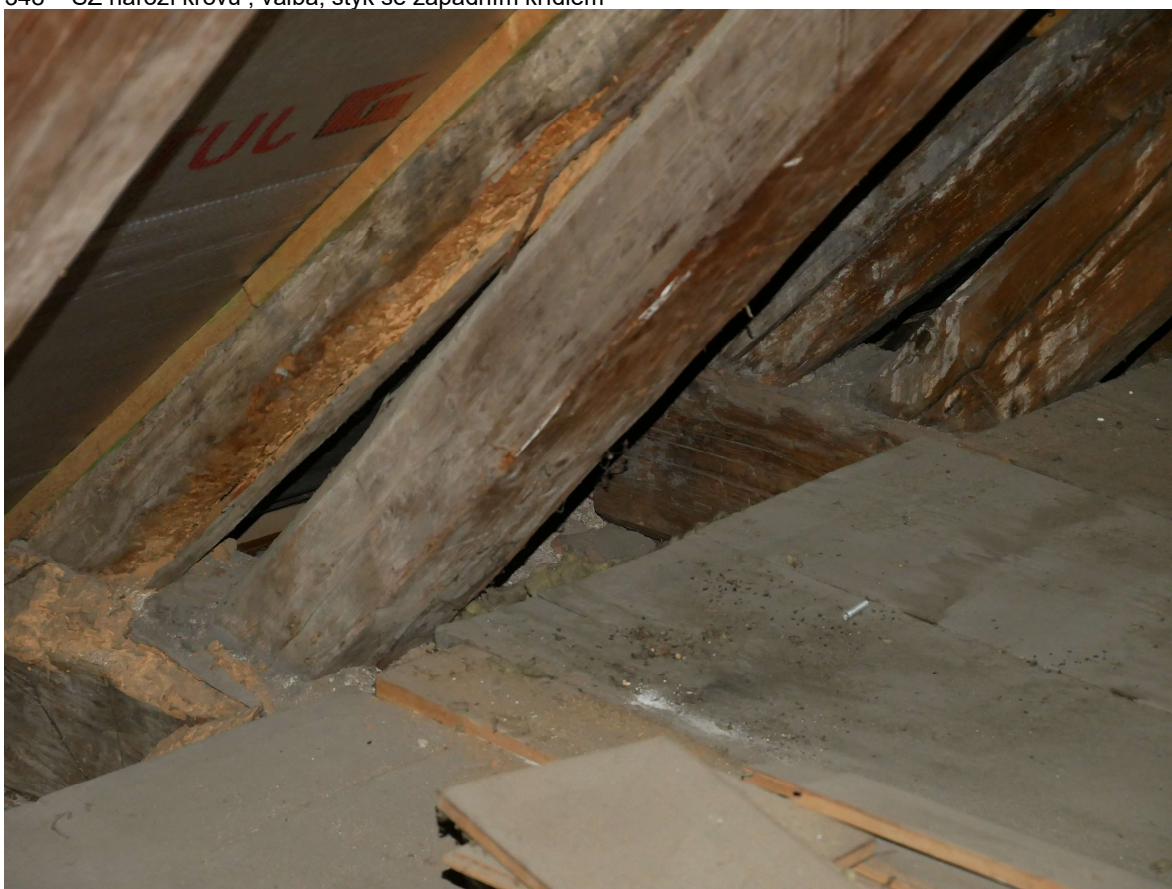
349 – valba krovu, destrukce kráčet, krokví a námětků
