**ZÁMEK KRÁLŮV DVŮR
REKONSTRUKCE KROVU A STŘEŠNÍHO PLÁŠTĚ JIŽNÍHO A ZÁPADNÍHO KŘÍDLA
AKTUALIZACE PODKLADŮ PRO 2. ETAPU REKONSTRUKCE
Výběr z textové dokumentace z projektu pro stavební řízení**

Zámek Králův Dvůr, rekonstrukce krovu a střešního pláště jižního a západního křídla

Podklady k 2. etapě rekonstrukce krovu a střešního pláště v rozsahu východní části jižního křídla zámku. Mezi dílem krovu rekonstruovaným v 1. etapě v roce 2022 a průjezdem na nádvoří zámku.

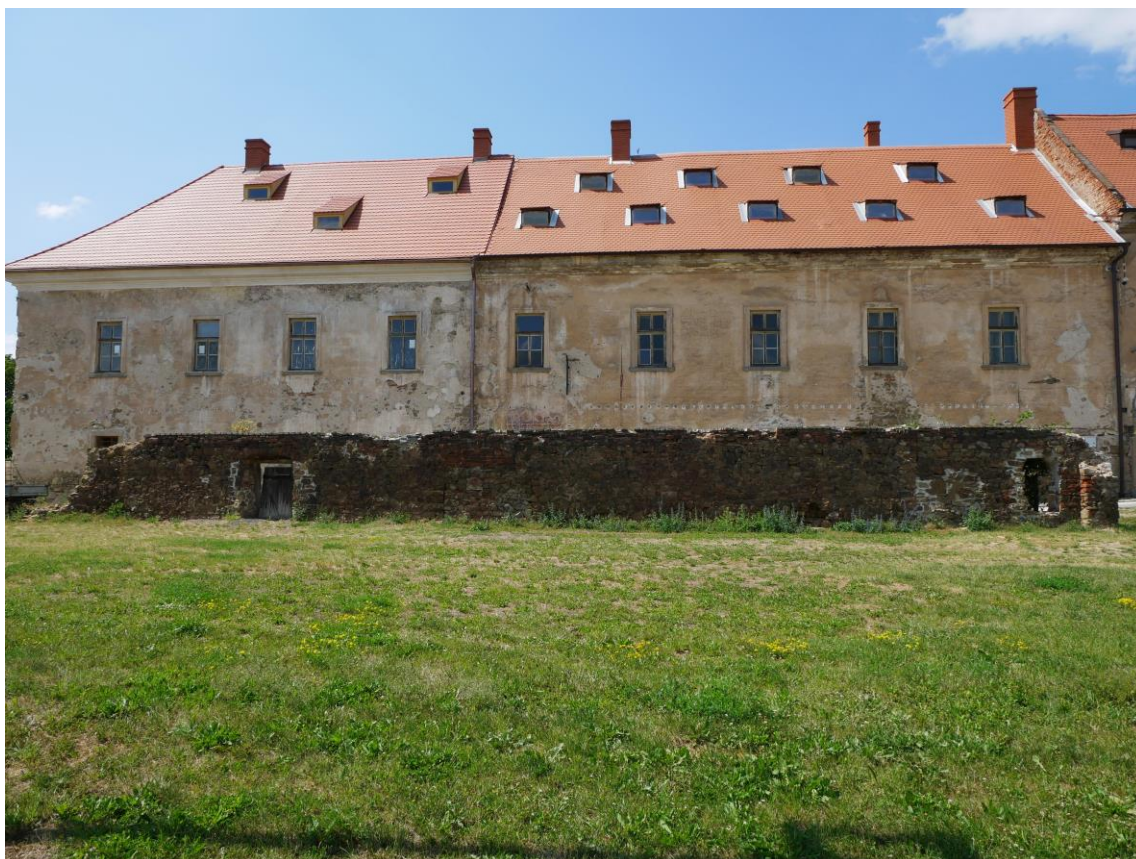
Foto 001 – jižní fasáda zámku, vlevo díl střechy po rekonstrukce, vpravo úsek určený k 2. etapě rekonstrukce

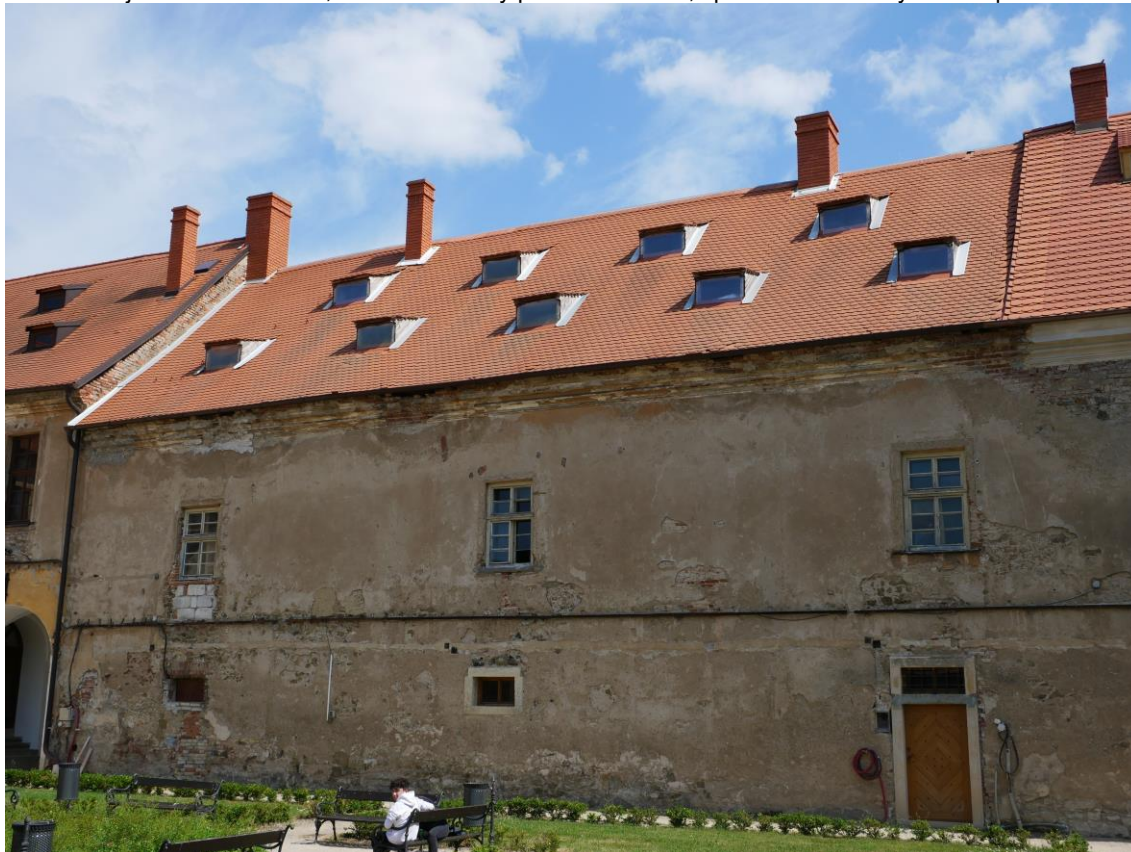
Foto 002 – severní fasáda jižního křídla, úsek střechy určený k 2. etapě rekonstrukce

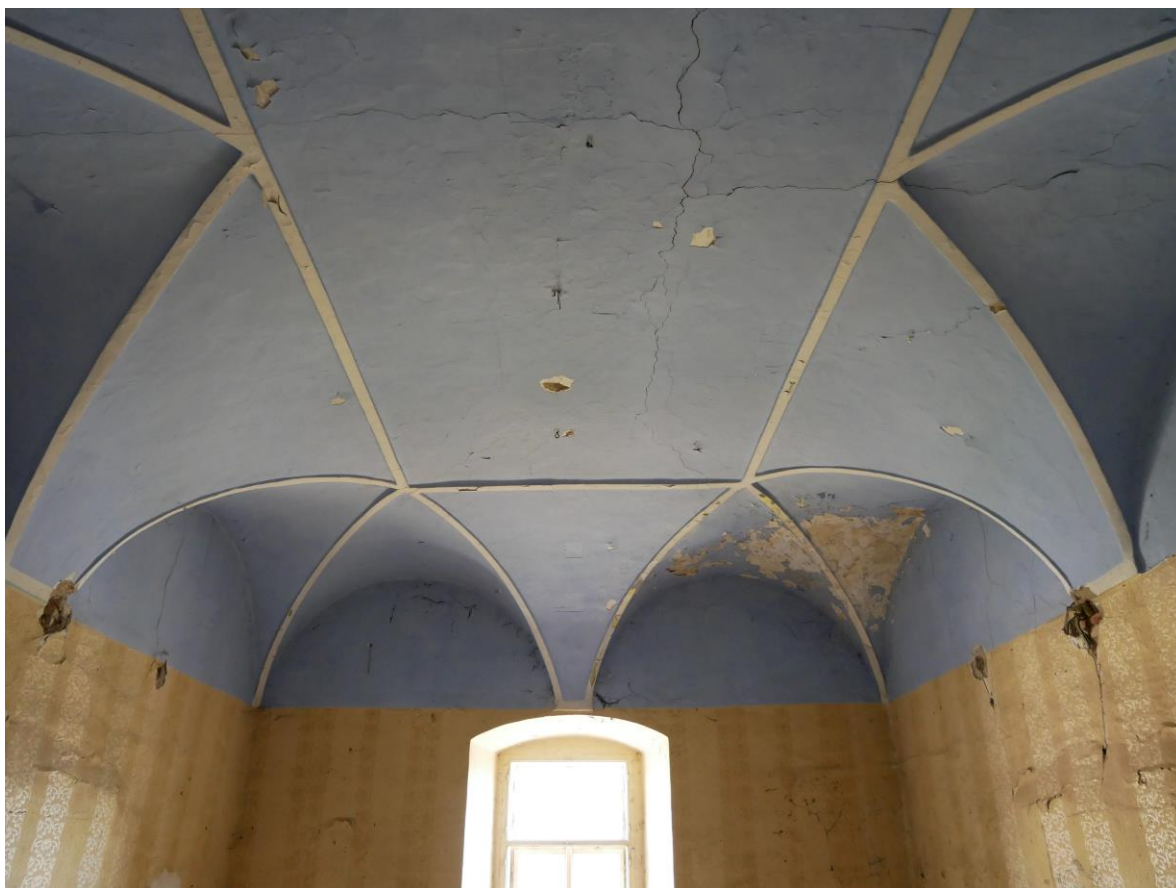
Foto 201 – sál ve 2.NP, klenba se zrcadlem a lunetami, zde krov bez rákosníků, opravy vazných trámů jen shora a bez podpírání o rub klenby!

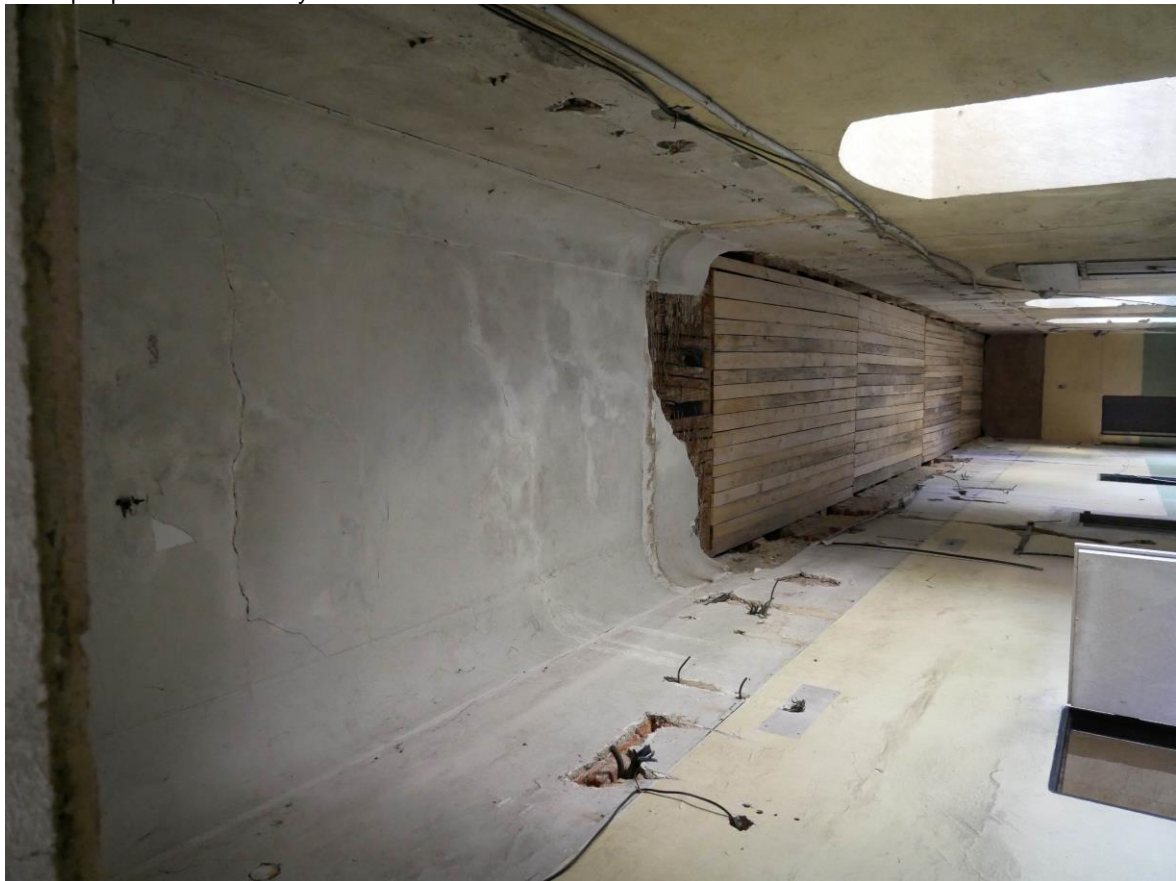
Foto 202 – strop chodby, omítaný pohled na rákosu, v pozadí díl pohledu po rekonstrukci v první etapě

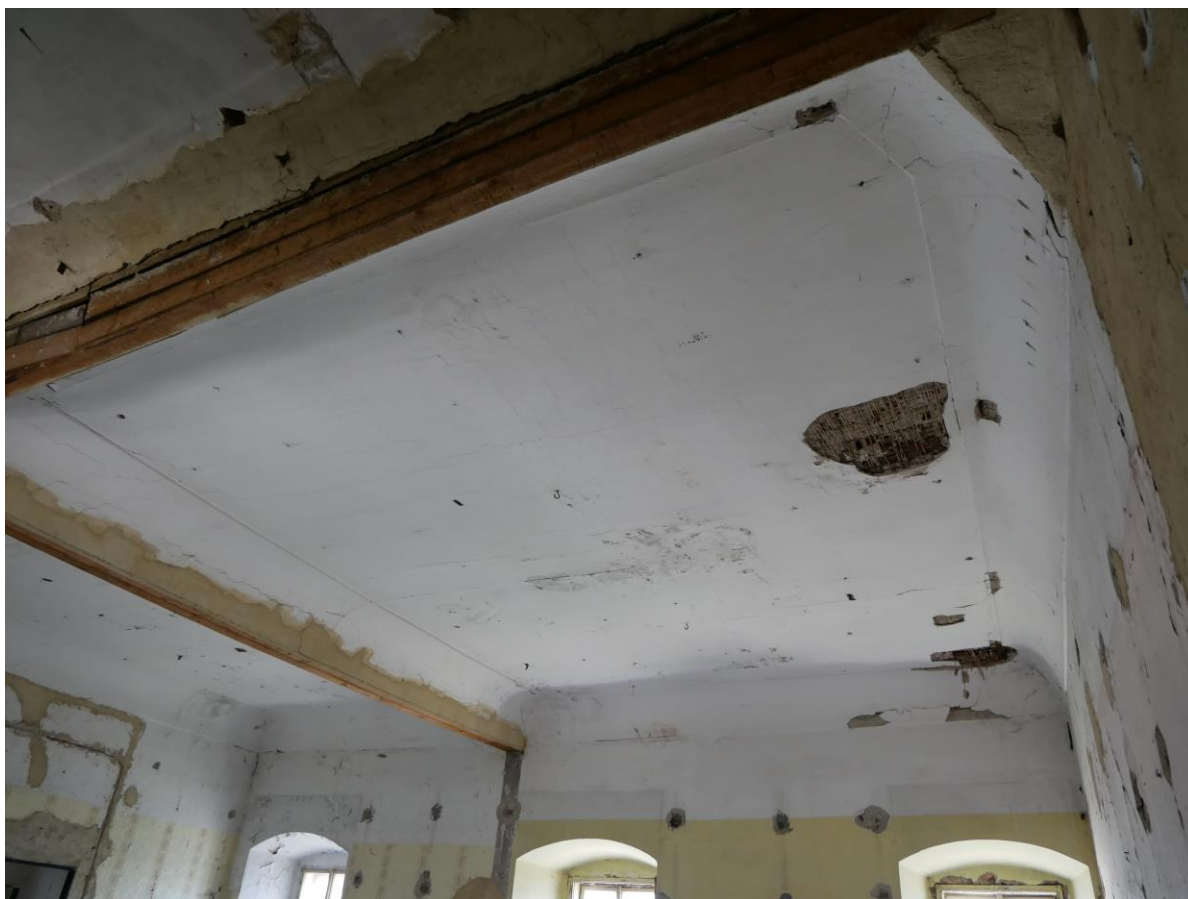
Foto 203 – sál ve 2.NP, značně poškozené omítané podhledy, určeno k plošnému sejmutí

Při opravách vazných trámů a rákosníků bude třeba maximálně chránit původní dochované omítané podhledy na stropěch 2.NP. Jejich stav je ovšem tak velmi špatný, s rozsáhlými plochami destruovanými vodou či mechanickým poškozením, v jedné místnosti jižního křídla dokonce ohněm (?). Při výměně či opravě rákosníků budou omítané podhledy dle potřeby podpírány, popřípadě zpevněny nalepenými bandážemi. Přesto se nedá vyloučit, že při

rozsáhlejších opravách a výměnách rákosníků dojde k definitivnímu odstranění částí omítaných podhledů. Jejich případná náhrada bude provedena jako dřevěné podbití na rákosnicích a obloukových dřevěných rámech fabionů, ale bez rákosových rohoží a bez omítek.

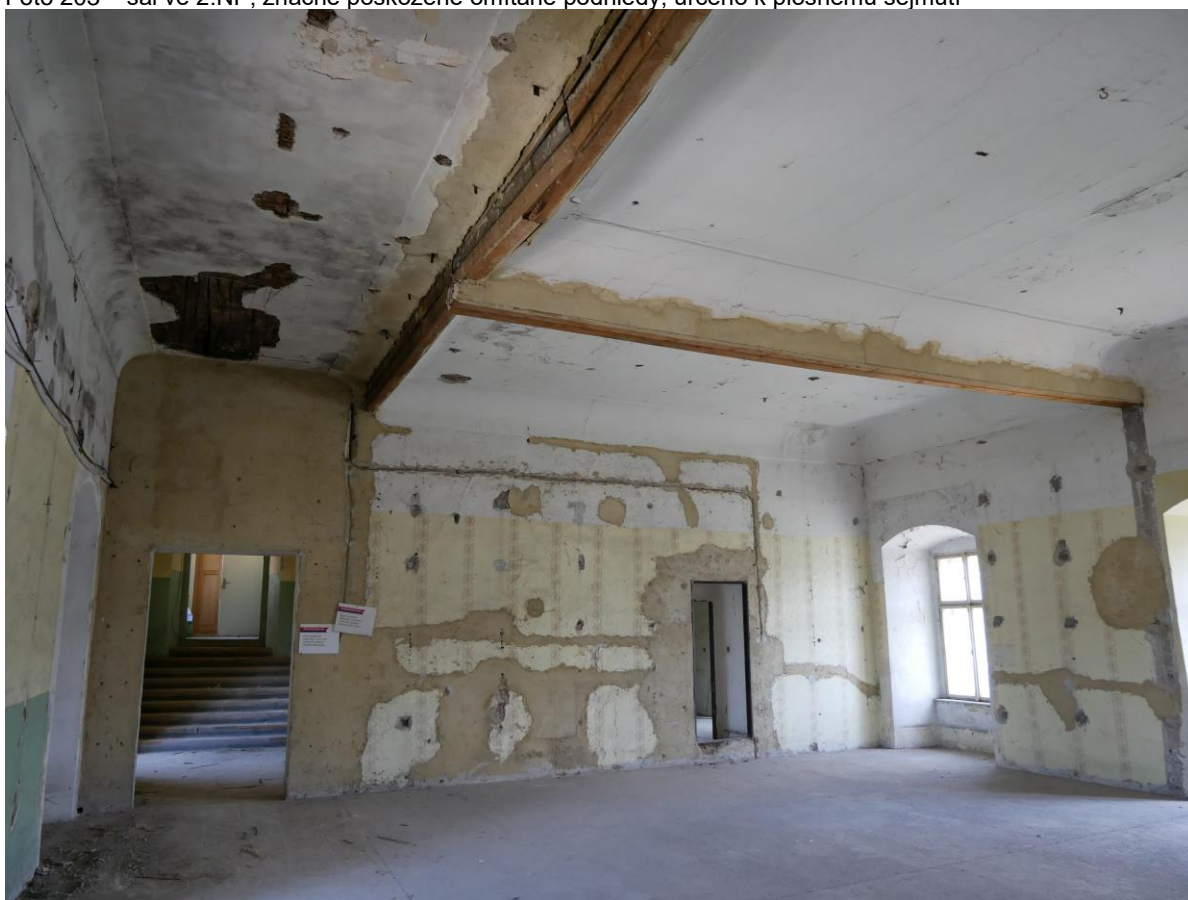
Foto 204 – týž prostor, jiný záběr, opravy rákosníků nebude možno provést bez sejmutí podhledu

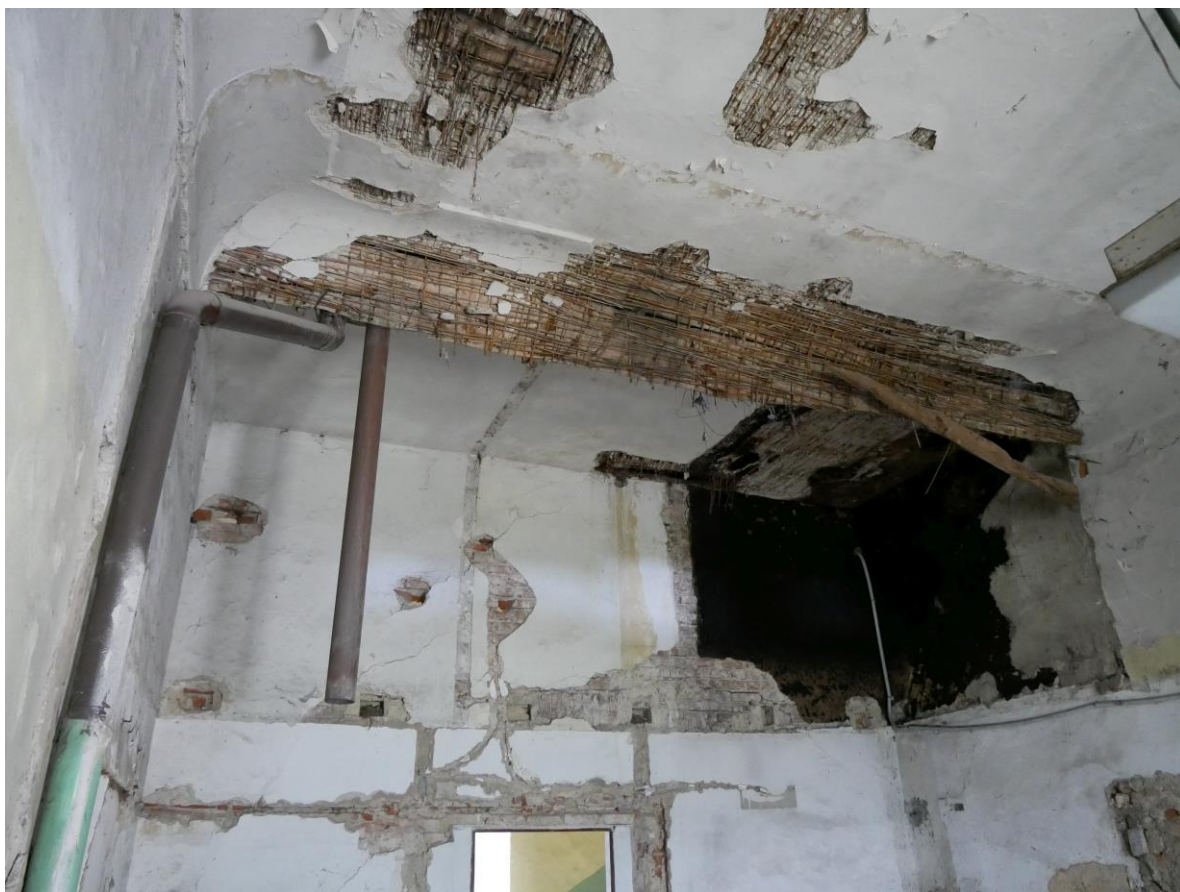
Foto 205, krajní místnost s ohořelým stropem, pohled sejmout v plném rozsahu

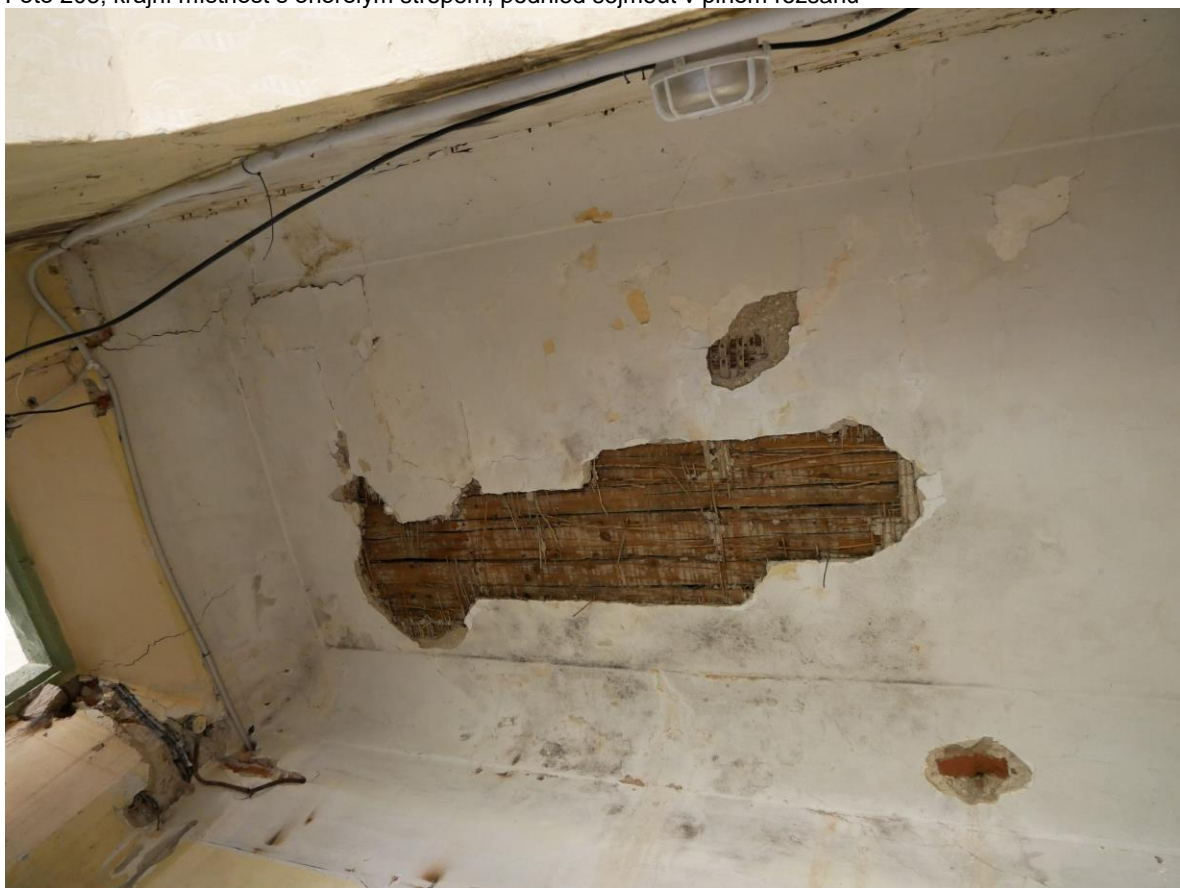
Foto 206 – strop v chodbě průchodu do prostor nad průjezdem zámku. Poškozený pohled sejmout v plném rozsahu

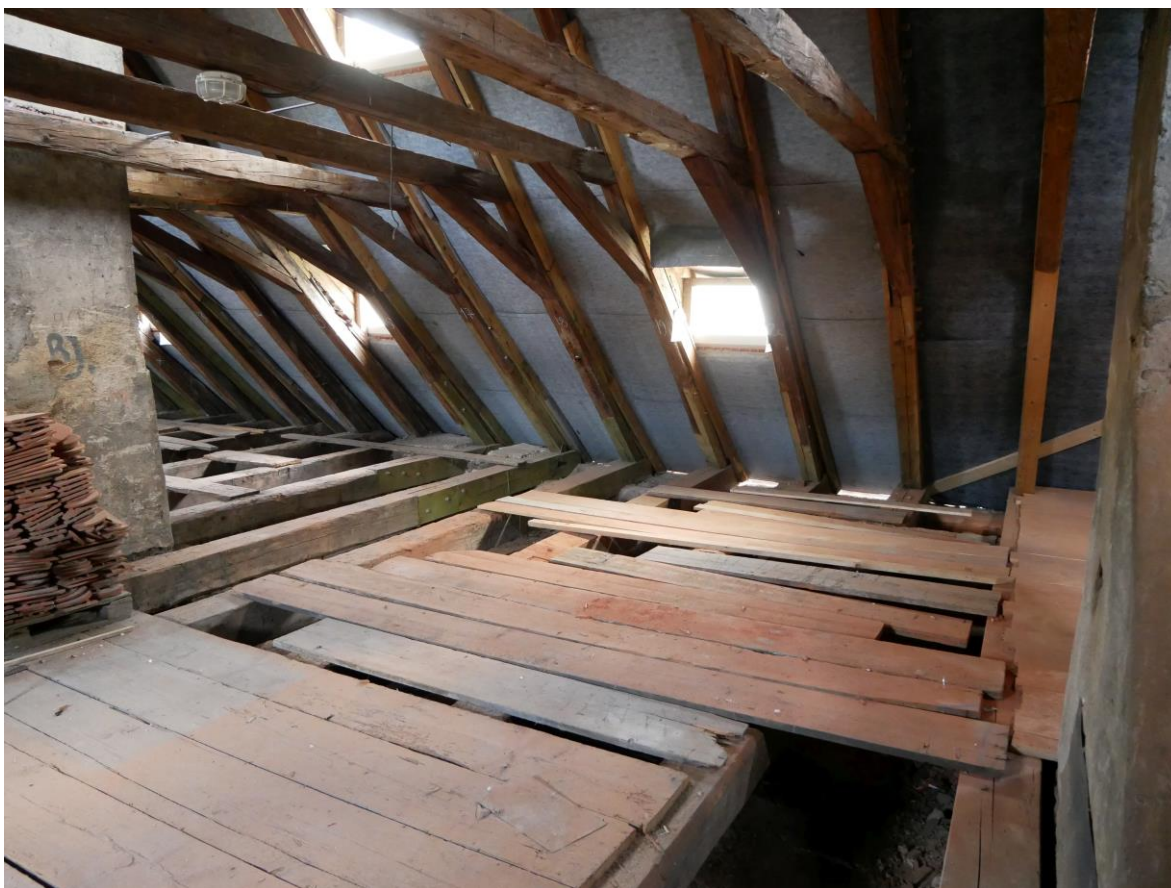
Foto 301 – podkrovní prostor, úsek určený k 2. etapě rekonstrukce. Chybějící a poničený záklop (podlaha), nevhodné malé vikýře určené k asanaci.

Obnoveny budou i původní záklopy krovu, tedy fošnové podlahy. Jejich současný stav je velmi špatný, předpokládá se rozsáhlá náhrada novým řezivem.

Návrh rekonstrukce počítá s provedením výrazně omezeného počtu vikýřů (22 namísto 34 ks). Stávající vikýře mají navíc nevhodně volenou konstrukci. Sklon pultové střechy je mezi 14°- 21°, což je naprosto nedostatečný sklon pro použitou krytinu (bobrovku). Boky vikýřů jsou celoplošně oplechované, čela dřevěná a natíraná. Do vikýřů západního křídla jsou montována dvoukřídlá eurookna a do vikýřů jižního křídla jen makrolonové desky. Návrh nového vikýře počítá se sklonem pultové střechy 30°. Boky vikýře budou omítané. Kvůli nesnadnému přístupu pro údržbu a potřebné trvanlivosti je zvolena tenkovrstvá stěrková omítka na prkenném bednění opatřeném vrstvou armovaného tmelu. Čelo vikýře je z hoblovaných dřevěných profilů. Omítka boků bude tenkovrstvá silikátová v odstínu RAL 1001 a krycí nátěr čela vikýře a rámu okna budou v barvě RAL 1002. Identické řešení jako v první etapě. Subtilní oplechování paty boků vikýře a parapetní plech budou provedeny v mědi, ponechané přírodní oxidaci. Pultová tašková stříška bude mít 30 mm přesahy přes omítané boky vikýře, bez dodatečného oplechování.

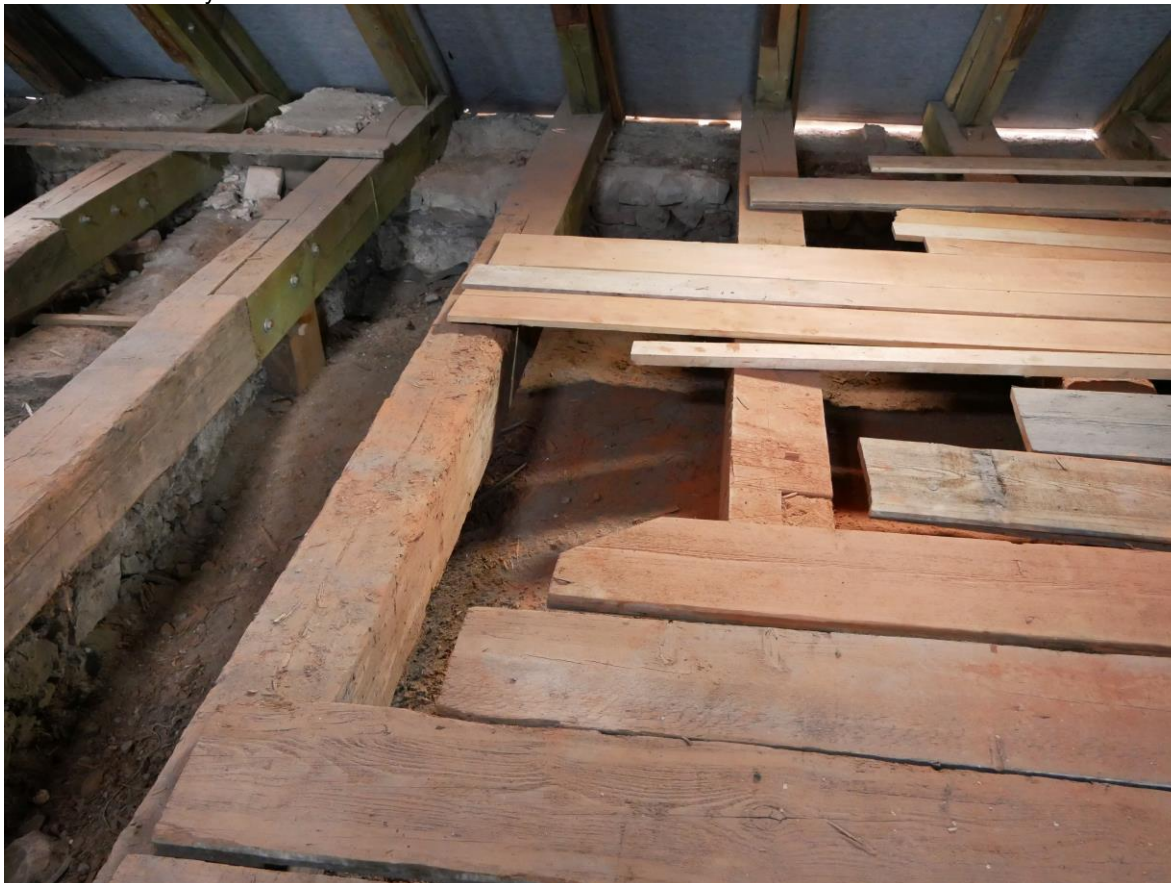
Foto 302 – vazné trámy nad klenbou, nevhodné protézování i podpírání o rub klenby

v případech, kdy půjde o rozsáhlejší poškození prvku, připuštěno přeplátování prvku s využitím ocelových buldoků a svorníků, popřípadě s příložkováním původního profilu z obou stran. **Viz katalog typových navržených detailů ve statice.**

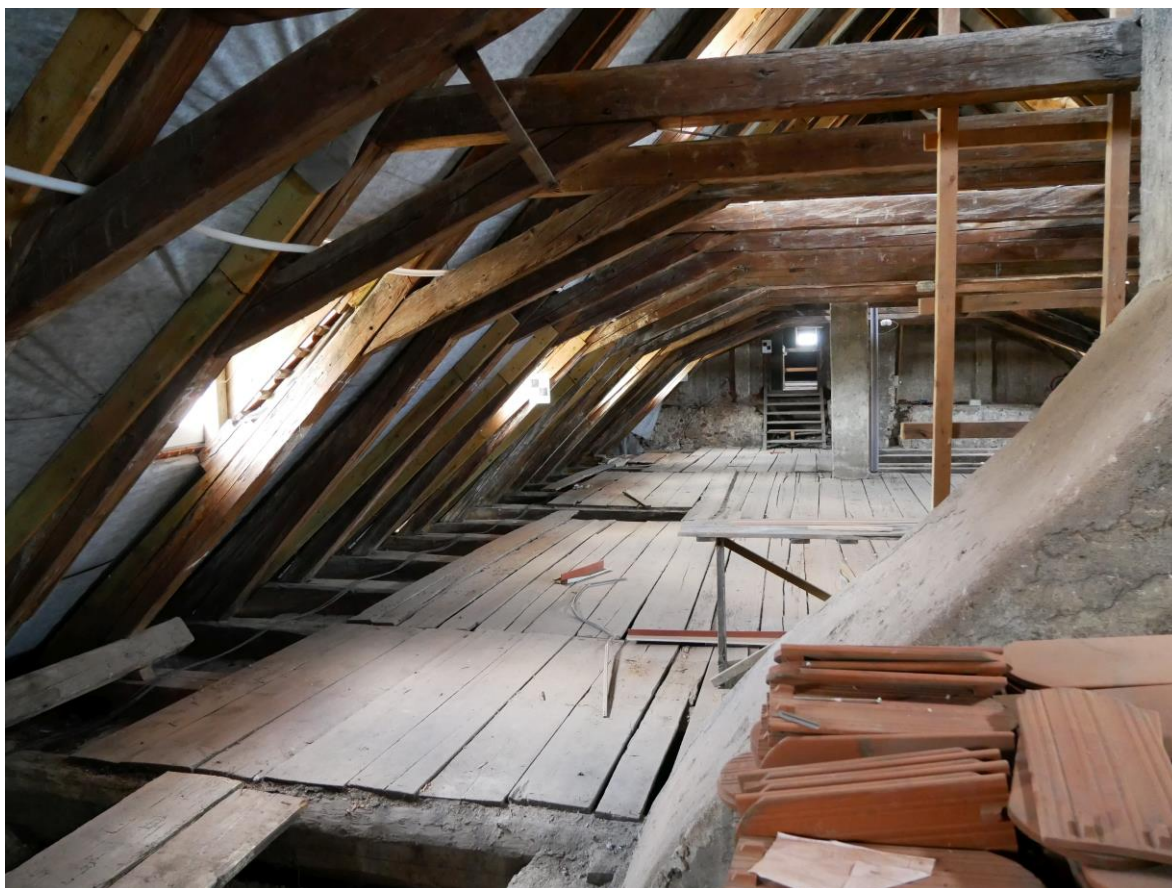
Foto 303 – celkový pohled do prostoru určeného k rekonstrukci v 2. etapě. Severní strana

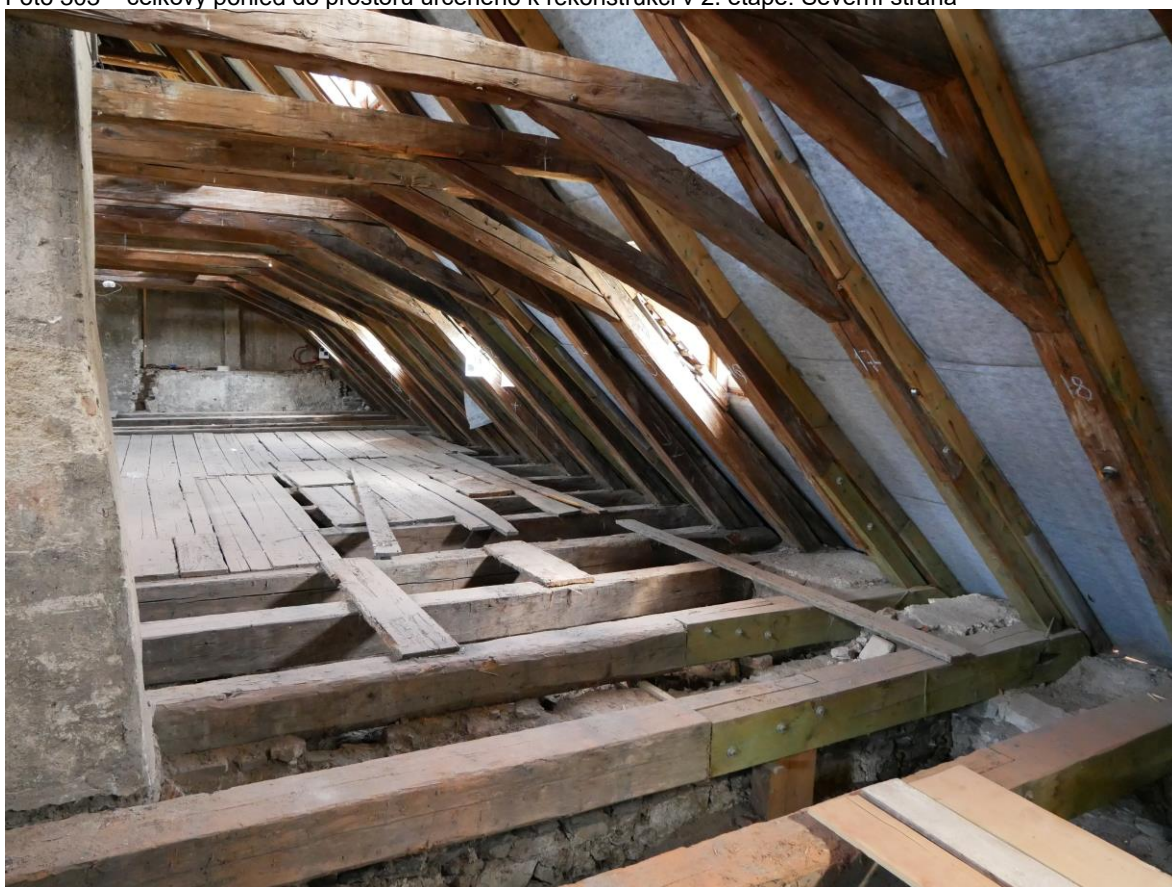
Foto 304 – celkový pohled do prostoru určeného k rekonstrukci ve 2. etapě. Jižní strana

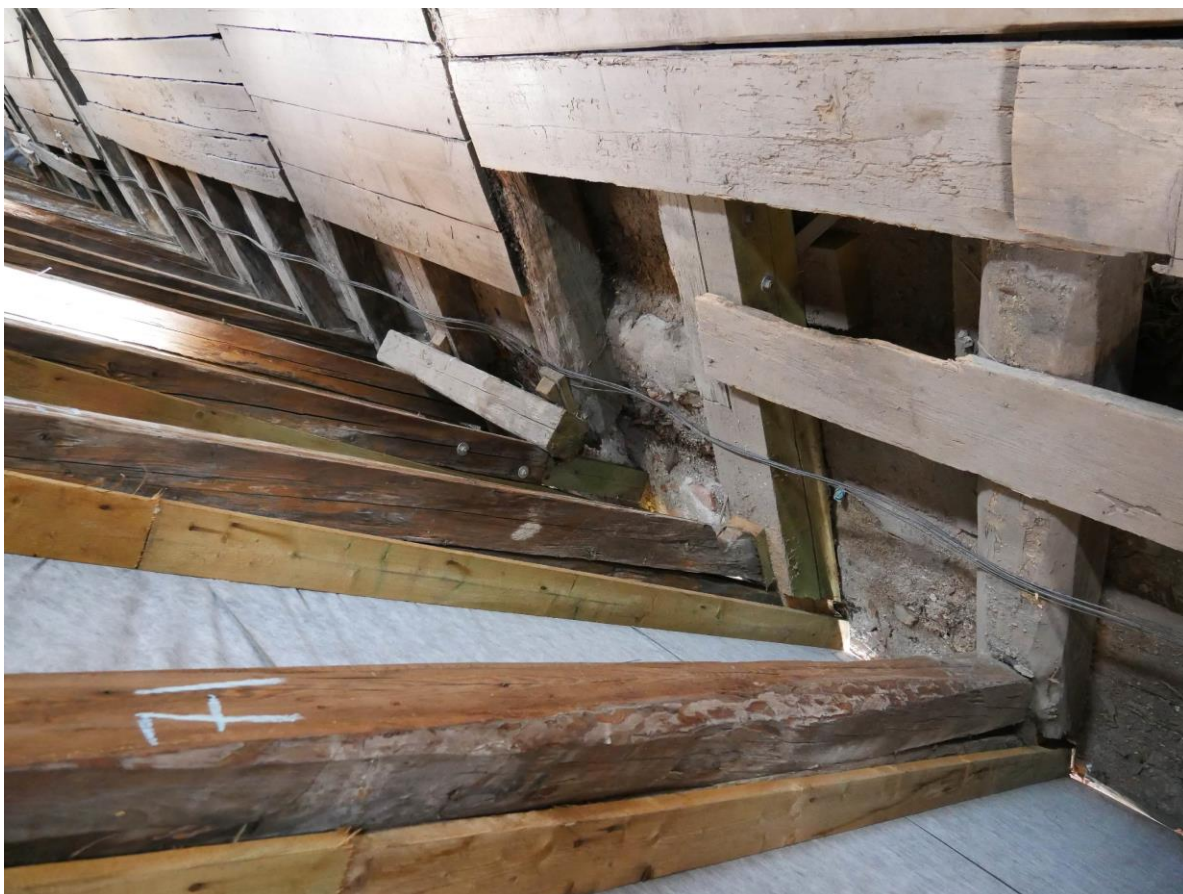
Foto 305 – detail poškození vazných trámů a destrukce pozednice, nepůvodní a nevhodné přiložkování krokví

Zatímco se bude pracovat na sejmutých dílech krovu na zemi a na stropních konstrukcích dílem na zemi a dílem na místě, v odhaleném úseku krovu bude vybrána rozpadlá pozednice z drážky v koruně zdiva. Drážka bude vyčištěna, a nová modřínová pozednice mírně zmenšeného profilu bude montována do drážky s dvoucentimetrovým odstupem od dna a boků, aby bylo zajištěno účinné odvětrání a tudíž i dlouhodobá ochrana pozednice. Odstup ode dna bude zajištěn podkladky z dubových prken vkládanými pod styk pozednice a vazného trámu. Podobné dubové podkladky, ale z tenčího materiálu budou vkládány i pod zhlaví rákosníků a vazných trámů, tam kde jsou uloženy do drážky ve zdivu. Je to opatření k omezení zvlhnutí stropnic a jejich následnému napadení dřevokaznou houbou. Kapsy ve zdivu budou kolem zhlaví stropnic uvolněny tak, aby umožnily alespoň minimální proudění vzduchu, jako nejúčinnější ochranu před vlhkem vztlínajícím ze zdiva do dřevěných konstrukcí.

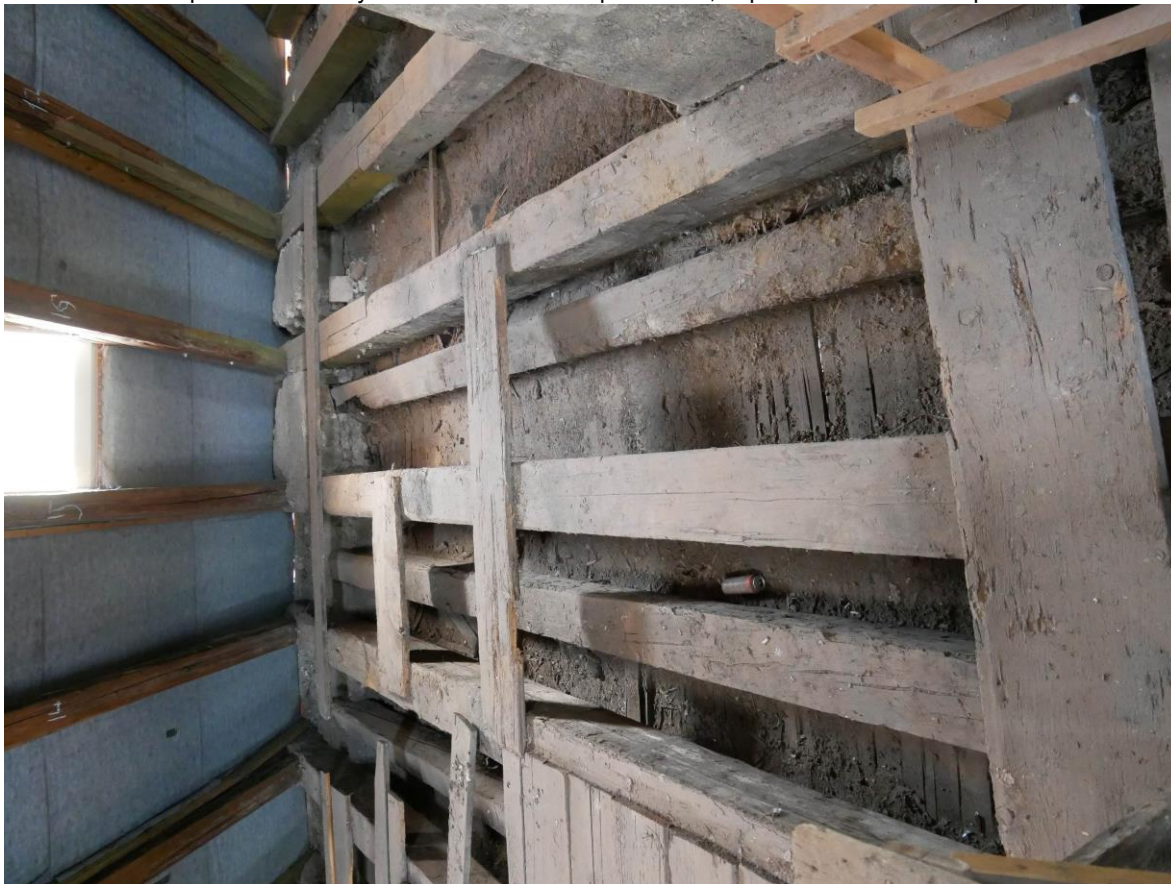
Foto 306 - chybějící záklop (podlaha) z fošen, poškození vazných trámů a rákosníků

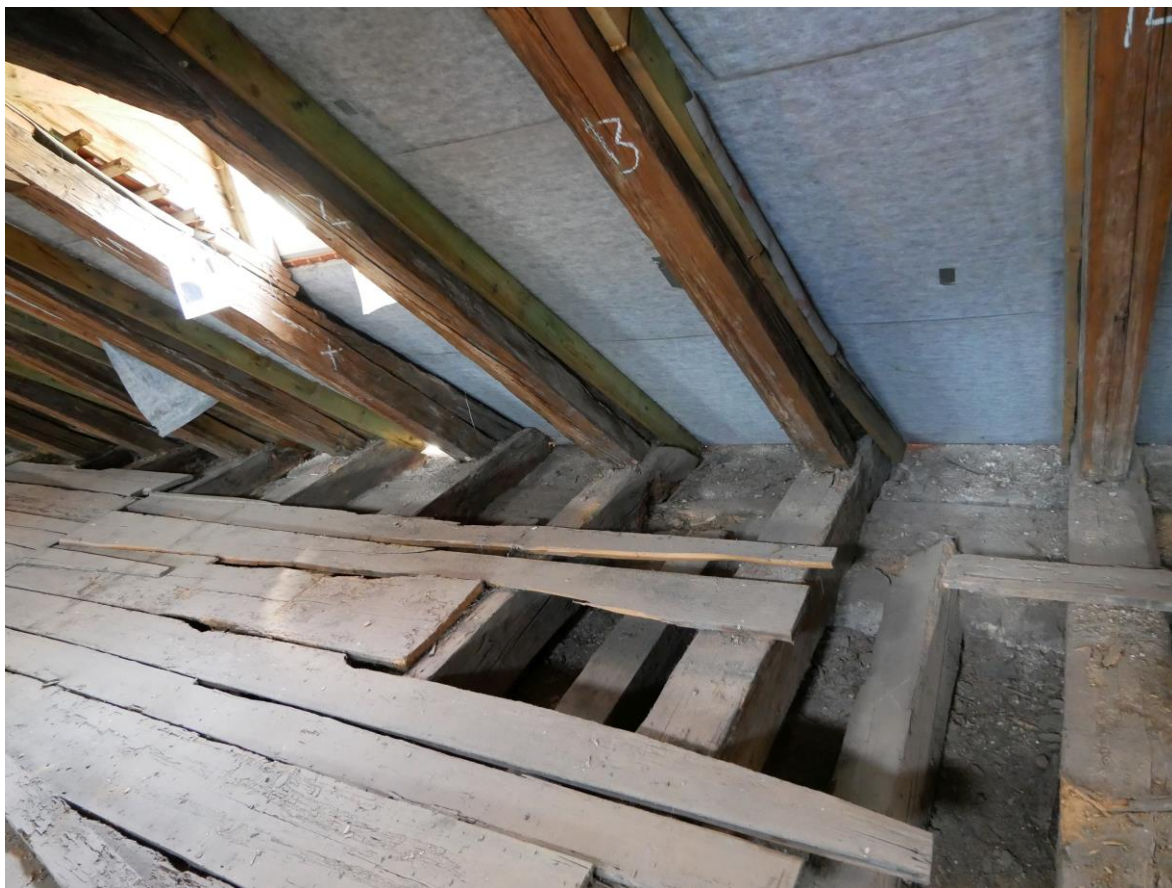
Foto 307 – provizorní podlahy, poškození vazných trámů, rákosníků a pozednice. Nevhodné příložky krokví.

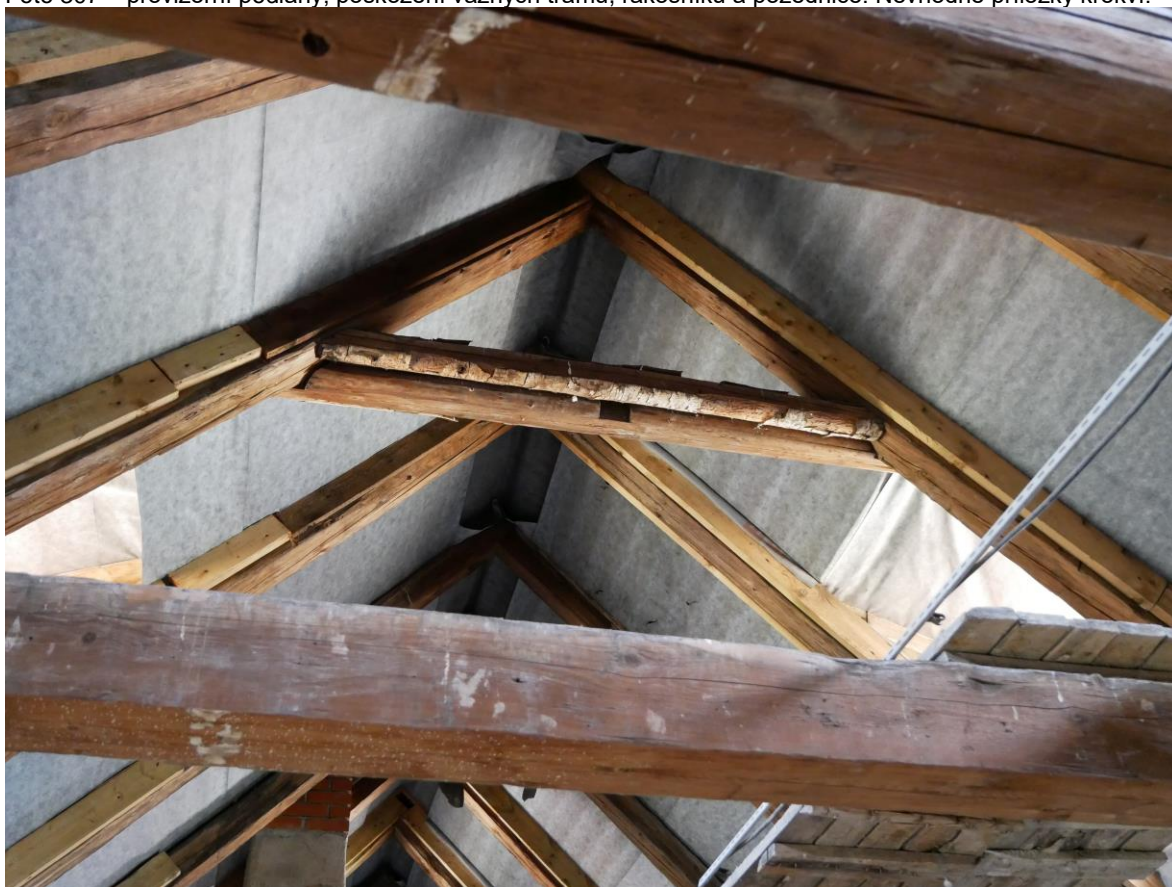
Foto 308 – provizorní a nevhodné novodobé opravy krovu, druhý hambalek a podivné příložky. Odstranit.

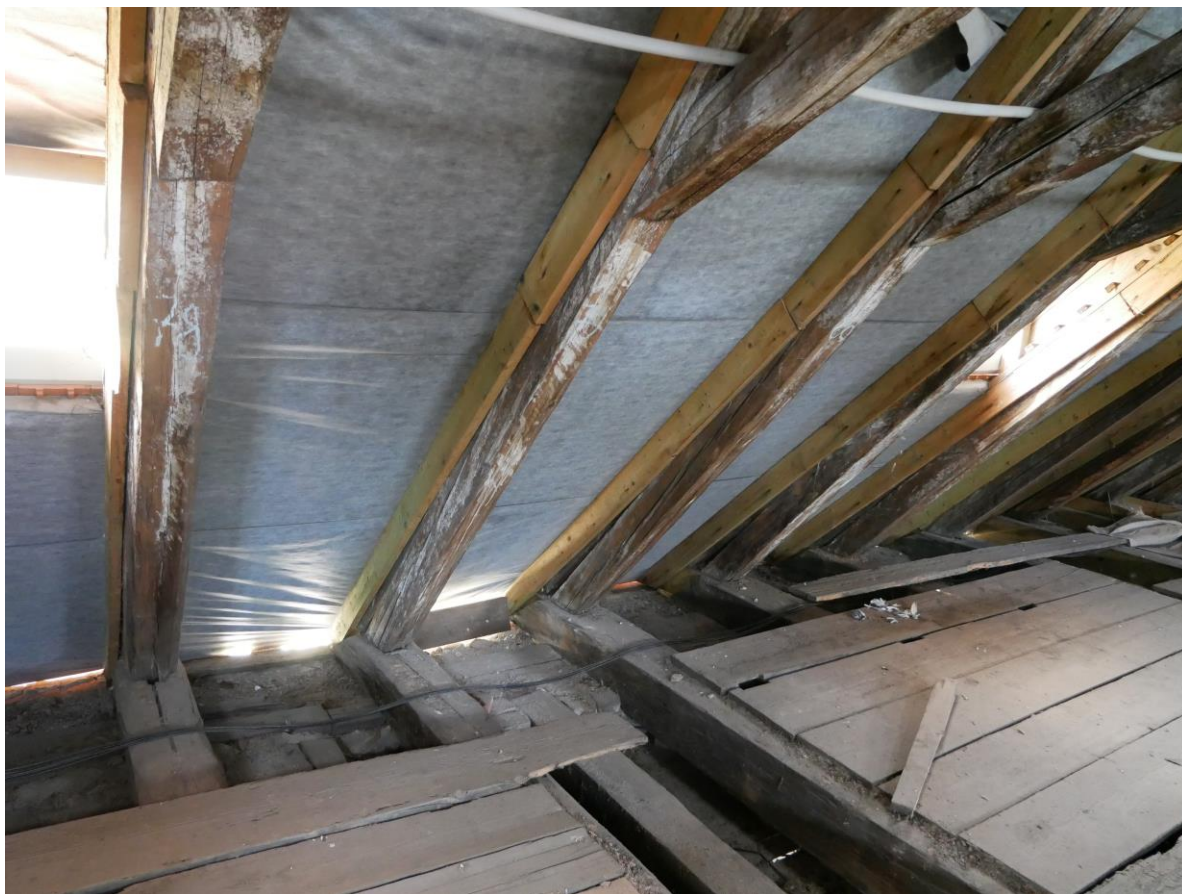
Foto 309 – severní strana podkrovní

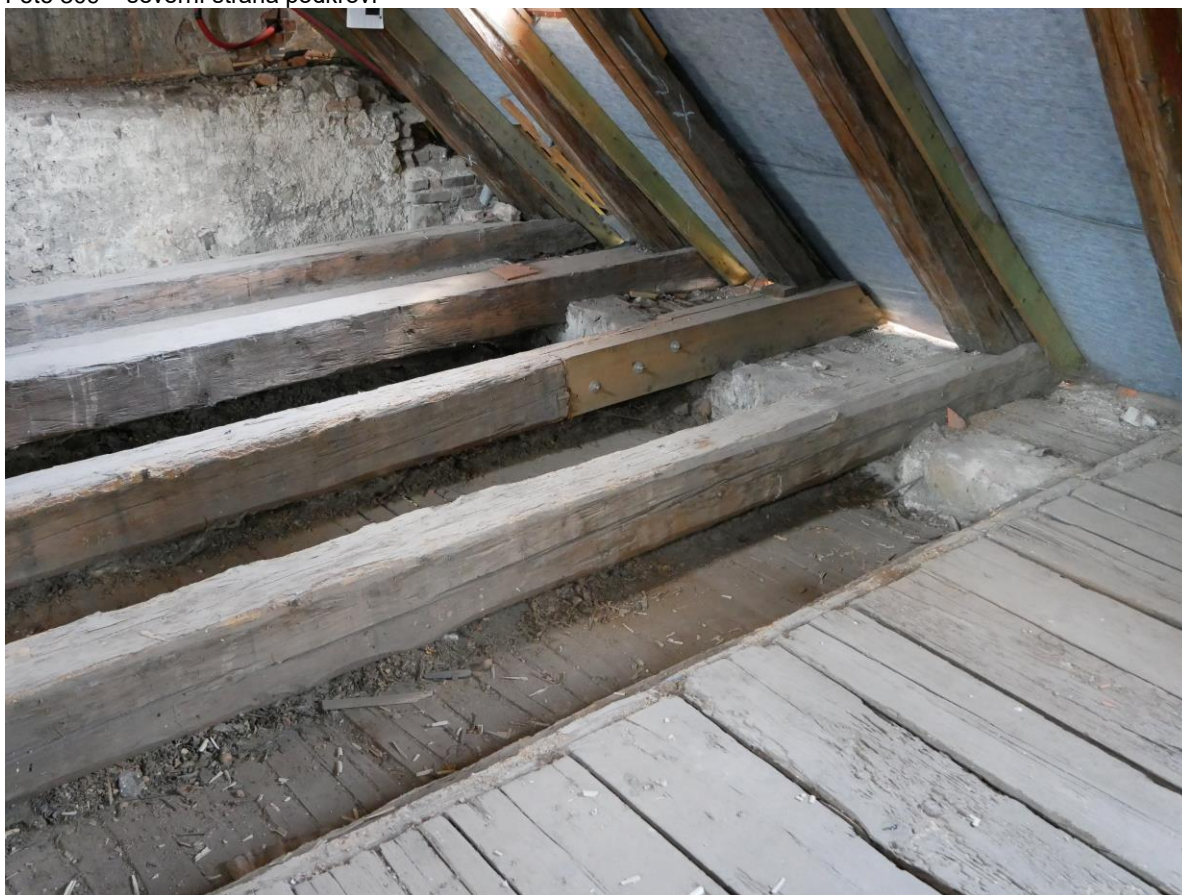
Foto 310 – podlaha půdy nad prostorem s ohořelým stropem ve 2.NP

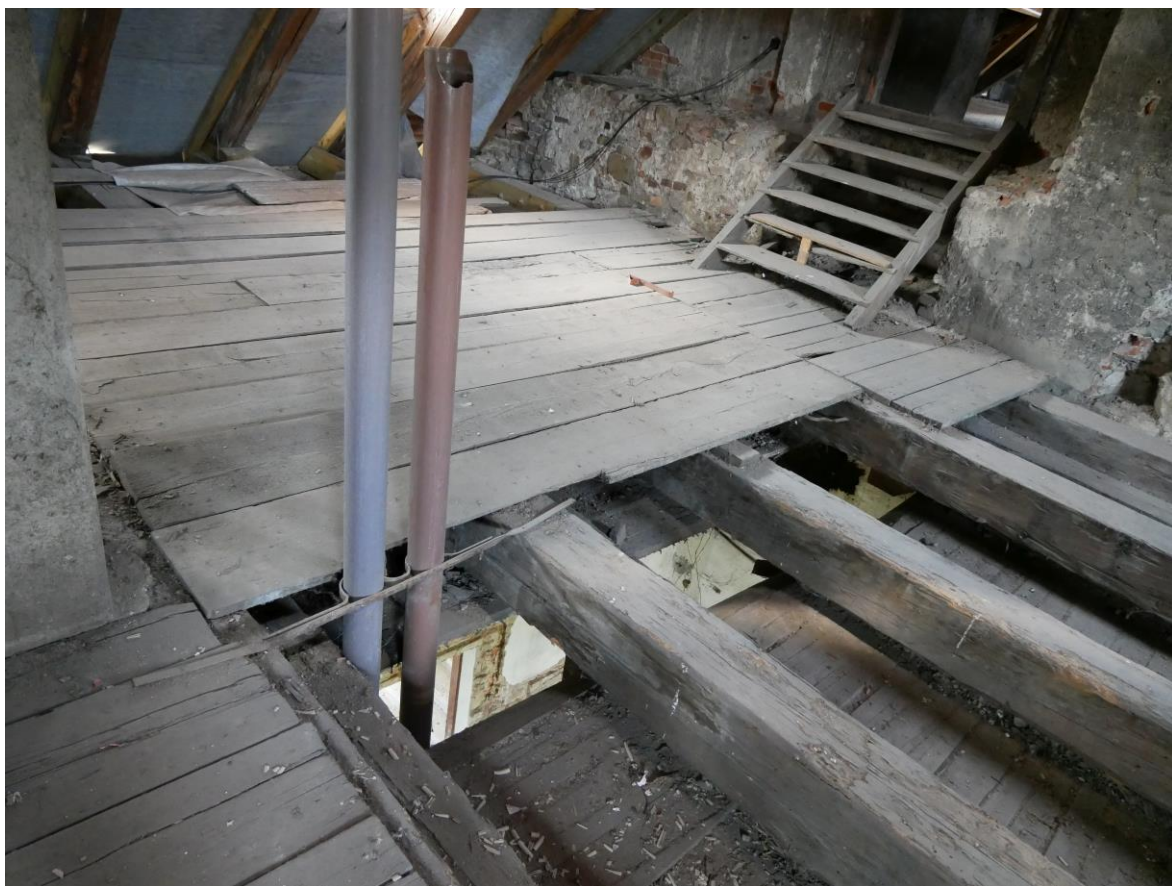
Foto 311 – podlaha půdy nad prostorem s ohořelým stropem

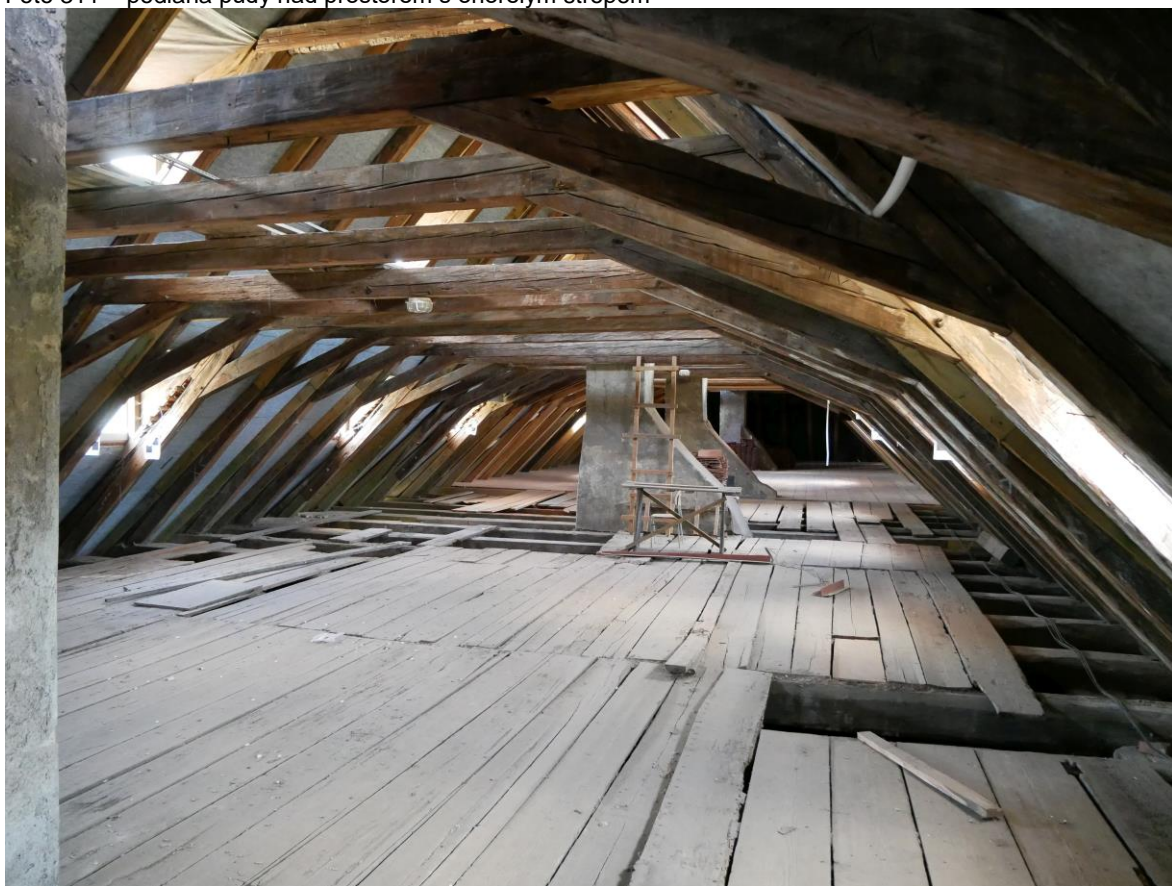
Foto 312 – celkový pohled do prostoru určeného k rekonstrukci od východu
