**ZÁMEK KRÁLŮV DVŮR
REKONSTRUKCE KROVU A STŘEŠNÍHO PLÁŠTĚ JIŽNÍHO A ZÁPADNÍHO KŘÍDLA
AKTUALIZACE PODKLADŮ PRO 2. ETAPU REKONSTRUKCE
Výběr z textové dokumentace z projektu pro stavební řízení**

Zámek Králův Dvůr, rekonstrukce krovu a střešního pláště jižního a západního křídla

Podklady k 2. etapě rekonstrukce krovu a střešního pláště v rozsahu východní části jižního křídla zámku. Mezi dílem krovu rekonstruovaným v 1. etapě v roce 2022 a průjezdem na nádvoří zámku.

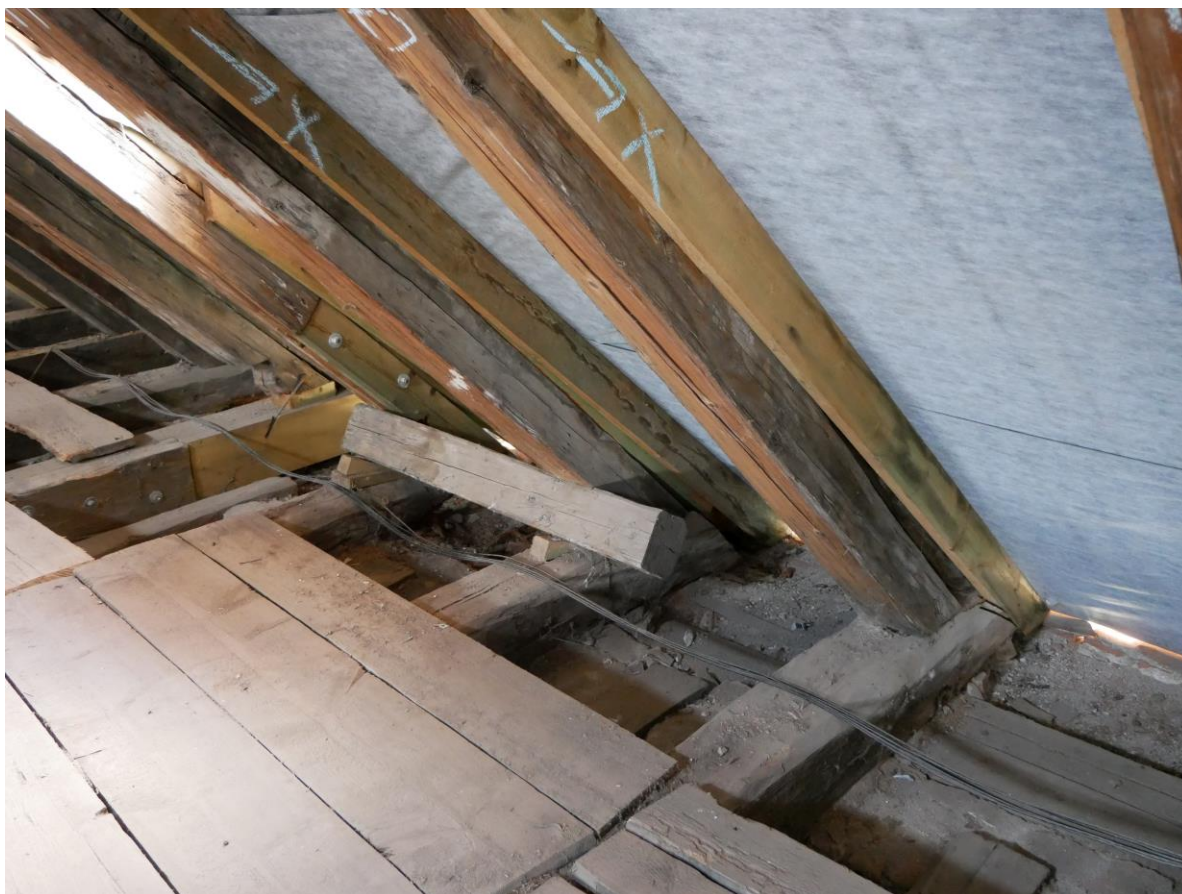
Foto 313 – detail paty krovu s nepůvodní výměnou

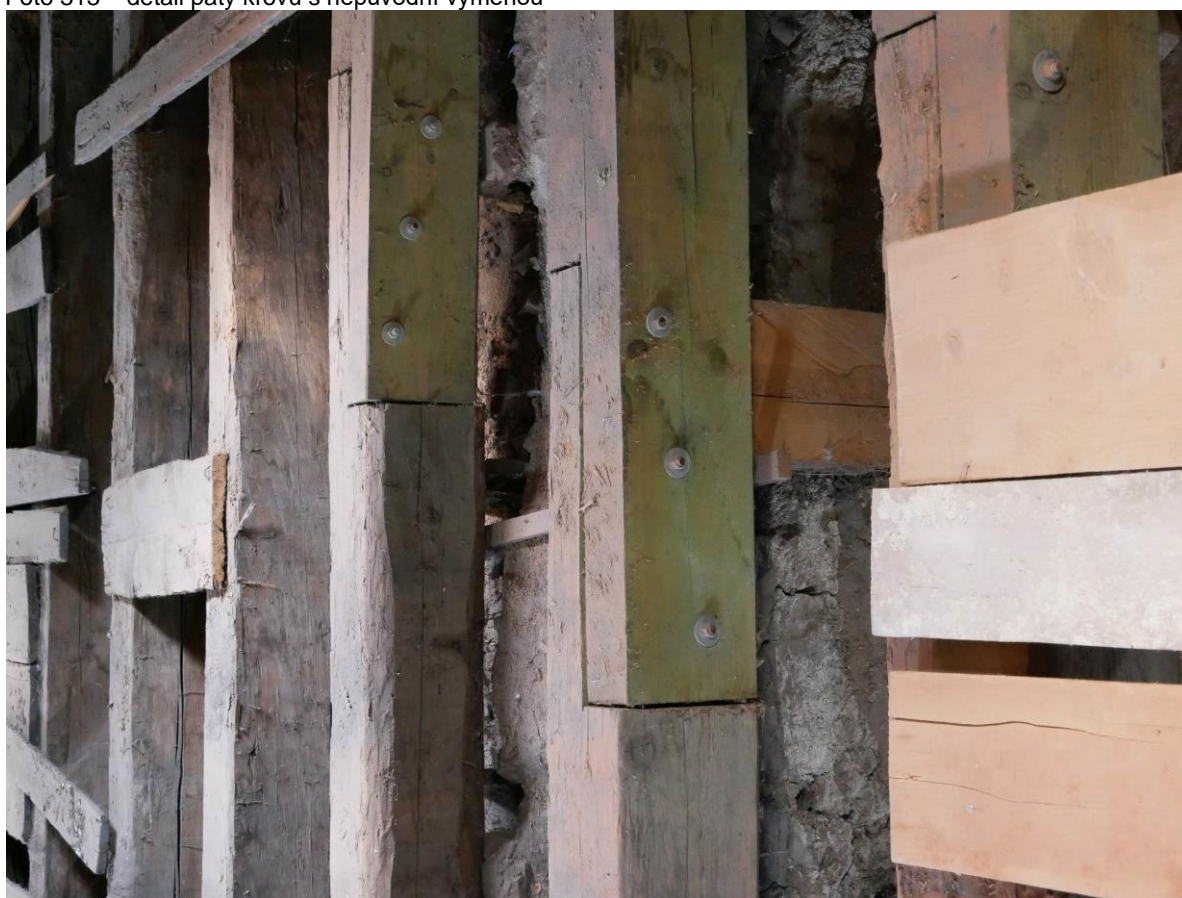
Foto 314 – detail vazných trámů nad klenbou sálu ve 2.NP. Nevhodné protézování a podpírání o rub klenby.

v případech, kdy půjde o rozsáhlejší poškození prvku, připuštěno přeplátování prvku s využitím ocelových buldoků a svorníků, popřípadě s příložkováním původního profilu z obou stran. **Viz katalog typových navržených detailů ve statice.**
