Biologický (vegetační a entomologický) průzkum v
rámci projektu Revitalizace významné sídelní zeleně v
intravilánu města Králův Dvůr – OPŽP 2019. lokality sídliště
Pod Hájem, Levín, Nad Stadionem, U nádraží, ul. Plzeňská, Nad
Máchovnou a U Vodojemu

Odborný znalecký posudek

týkající se doprovodné vegetace, entomofauny a potenciálu rozvoje
diversity bezobratlých živočichů na zájmových lokalitách

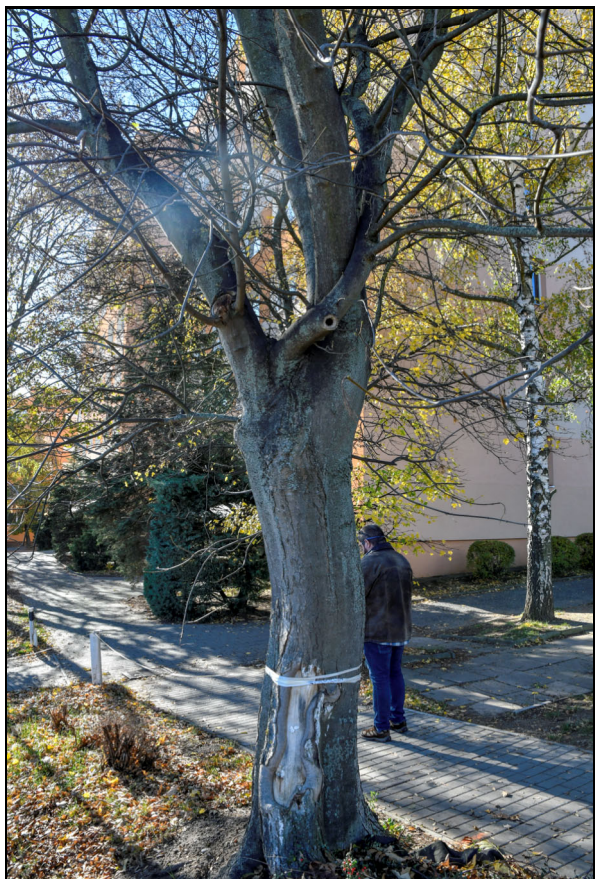
A01 | Acer sp. ke kácení z velkou ránou na kmeni

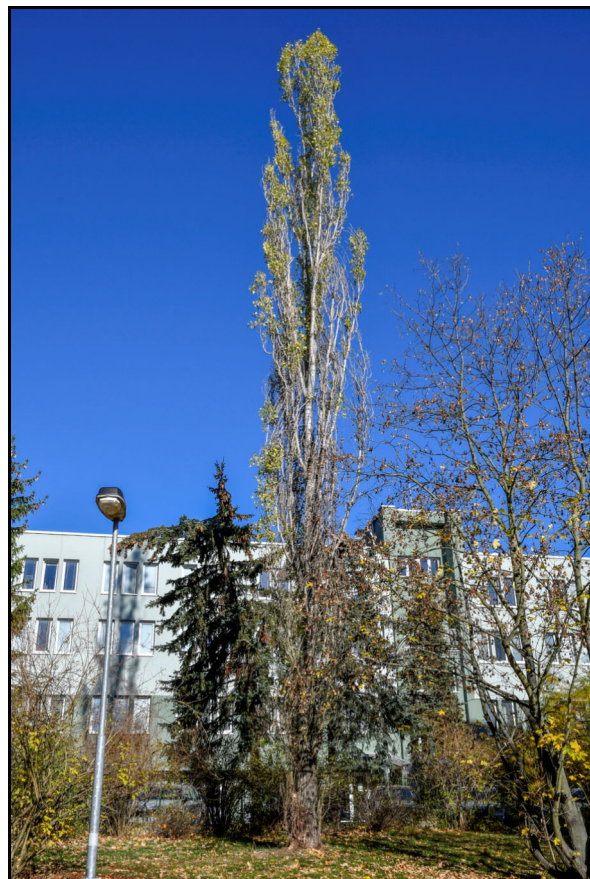
A11 | Populus sp. ke kácení na hraně životnosti

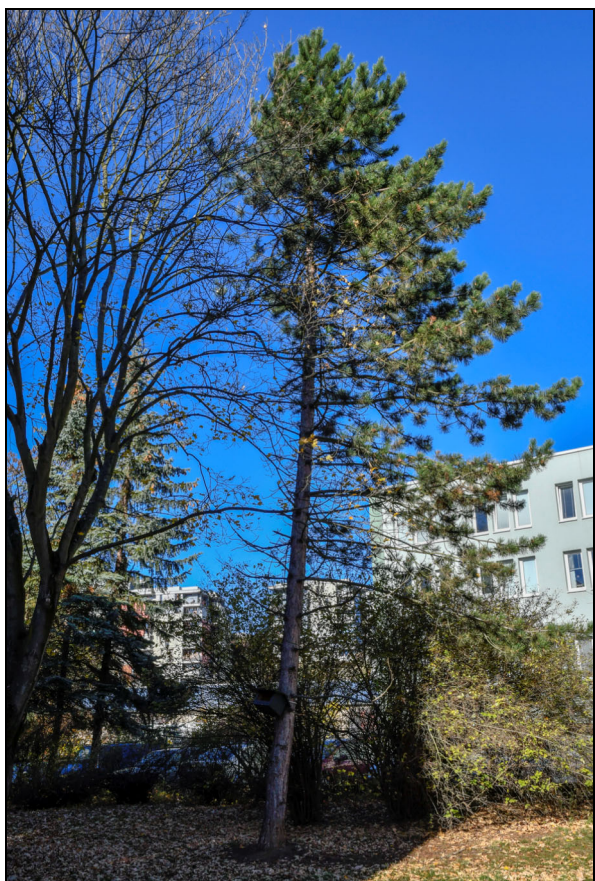
A12 | Pinus nigra - kácet, jednostranná koruna, nepůvodní.

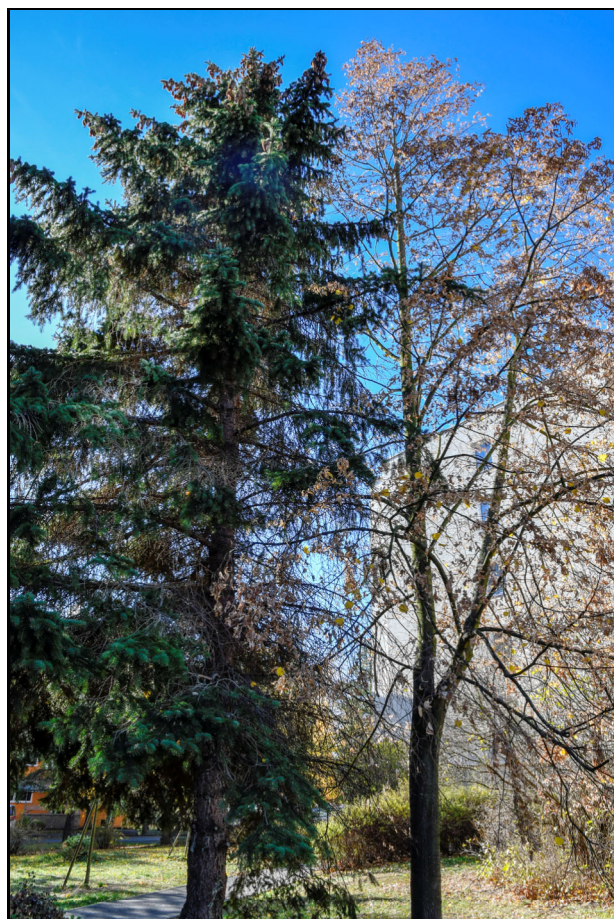
A37 | Picea pungens - kácet, nepůvodní

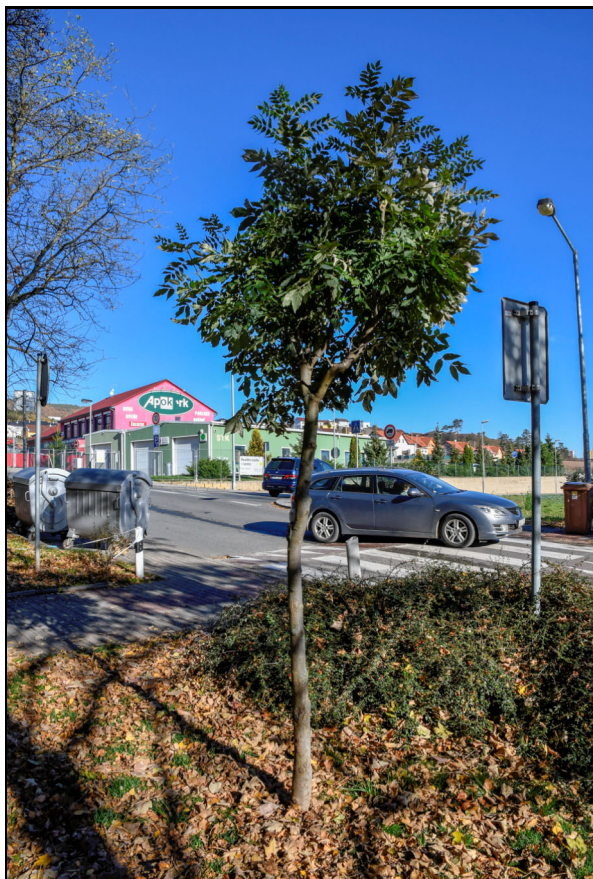
A42 | Fraxinus - silně narušený, mladý jedinec
- kácet

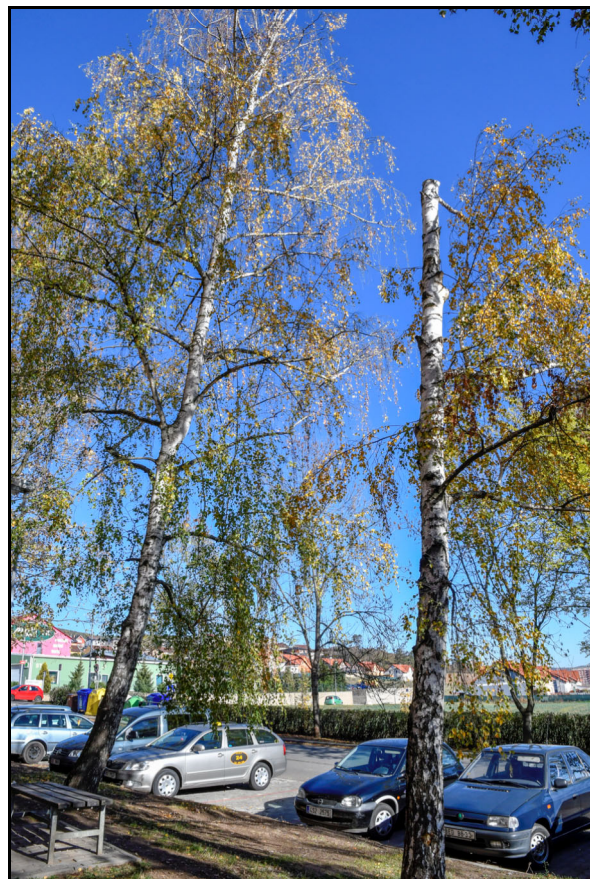
A46 | A47 | Betula - kácet, nakloněná a bez
terminálu

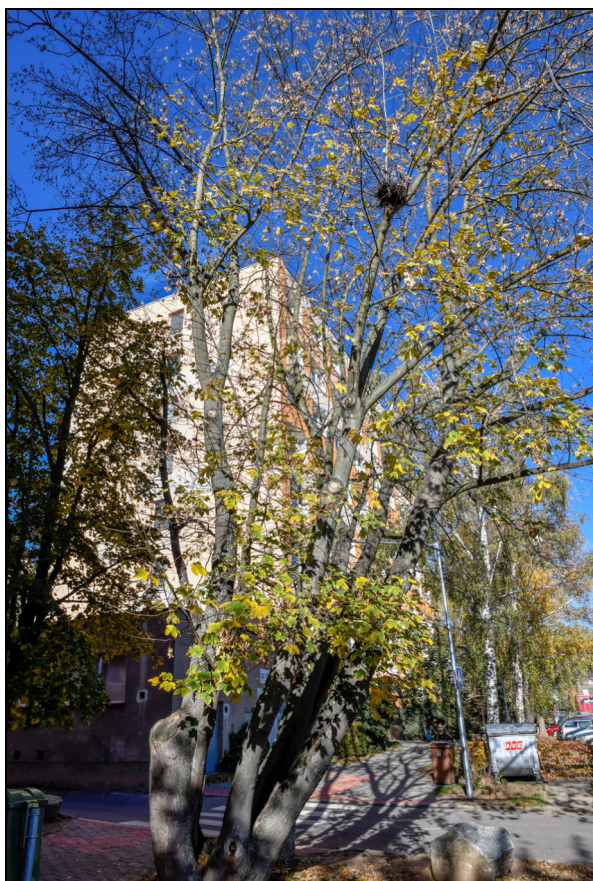
A51 | Acer sp. ke kácení z mnoha rány na
kmeni, špatný řez

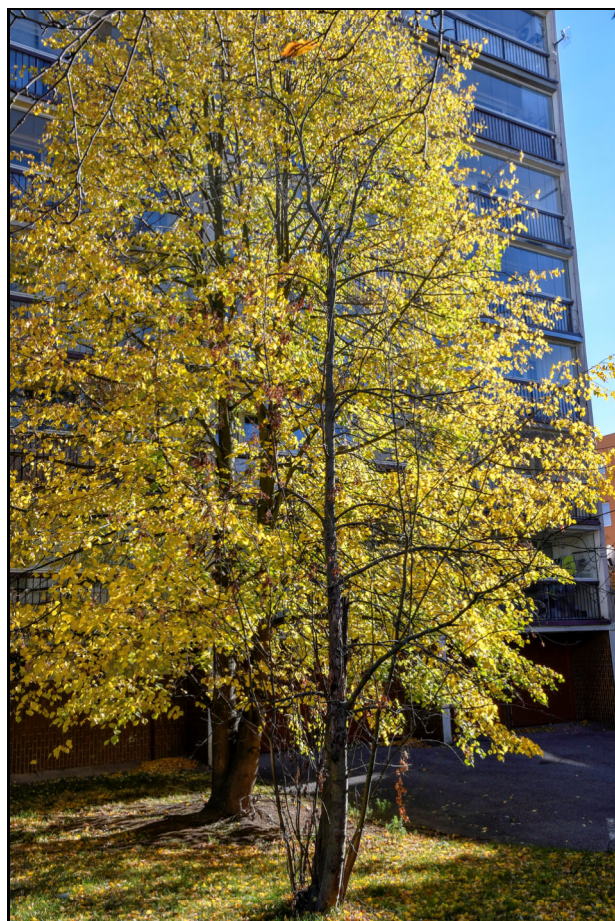
A56 | Sorbus sp. - suchý, kácet

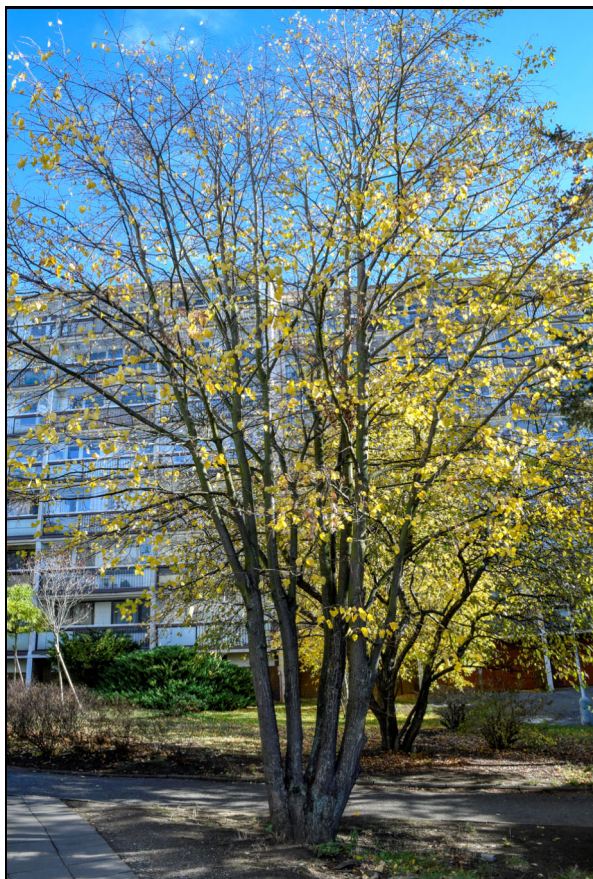
A58 | *Tilia* sp. - nevhodný řez, vícekmenný - kácet

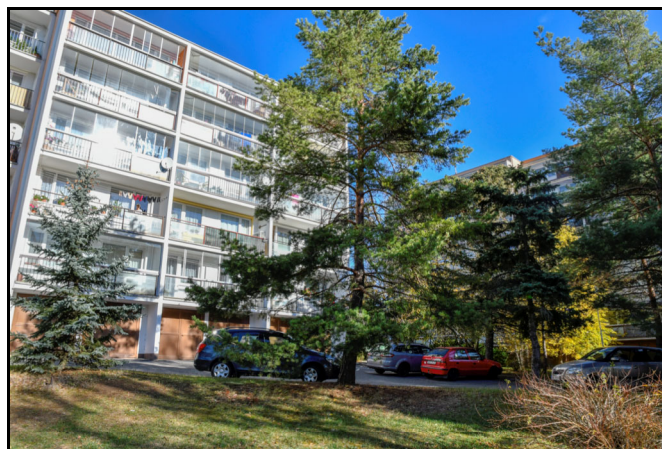
A62 - A66 | Skupina *Picea pungens* a *Pinus syl.* - ke kácení, nevhodné, vyštíhlené

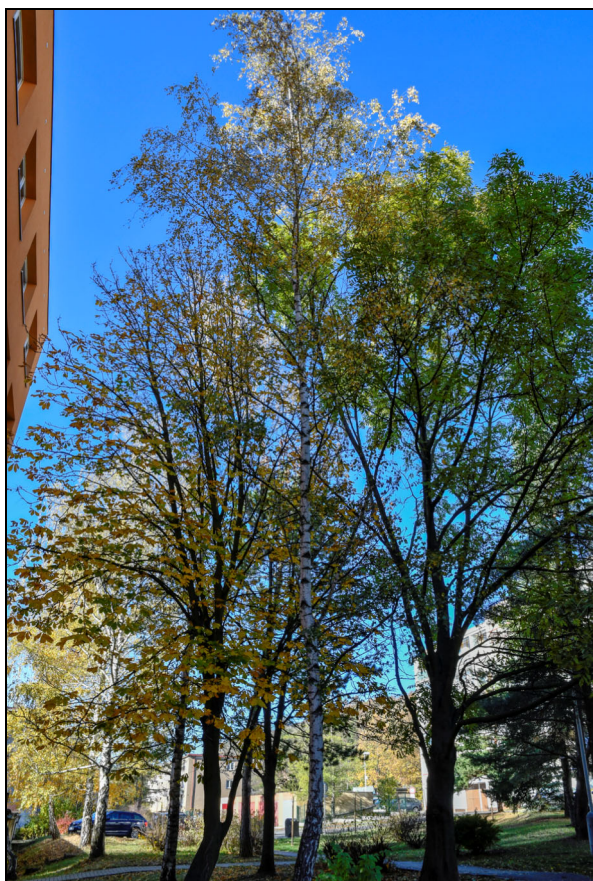
A68 | *Betula* - kácet, bez perspektivy, přehuštěno

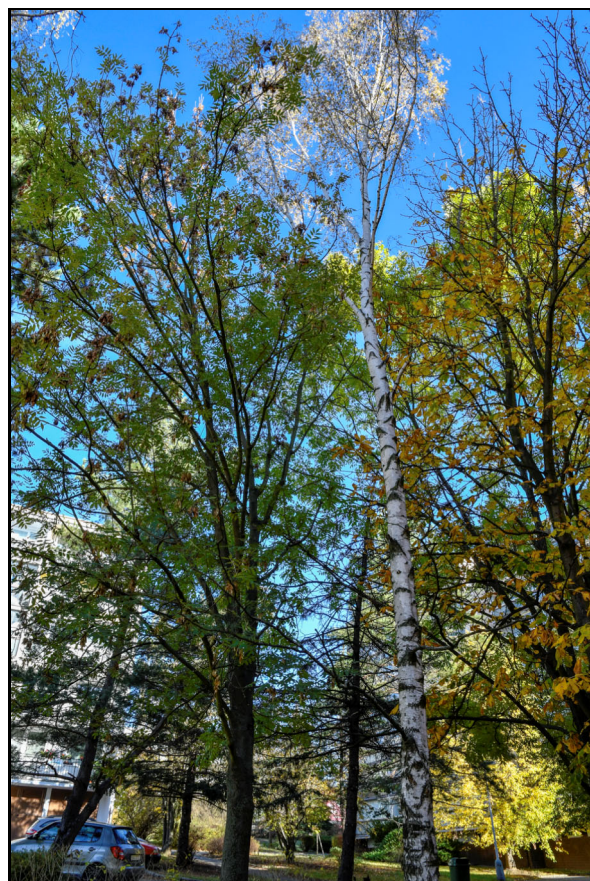
A70 | A71 | *Betula* sp. a *Fraxinus* sp. - kácet - jednostranné koruny a bez perspektivy

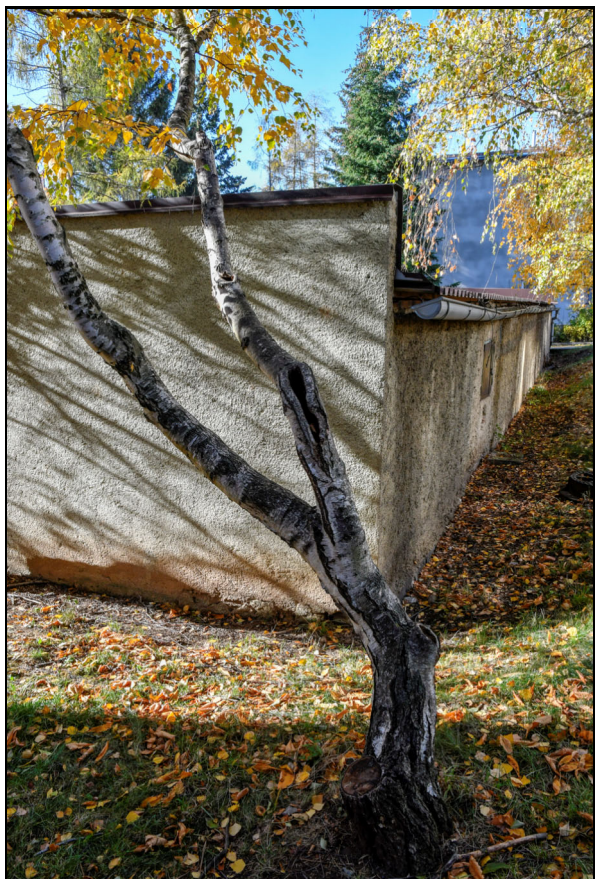
A74 | Betula sp - kácet - neperspektivní - špatně rostlý

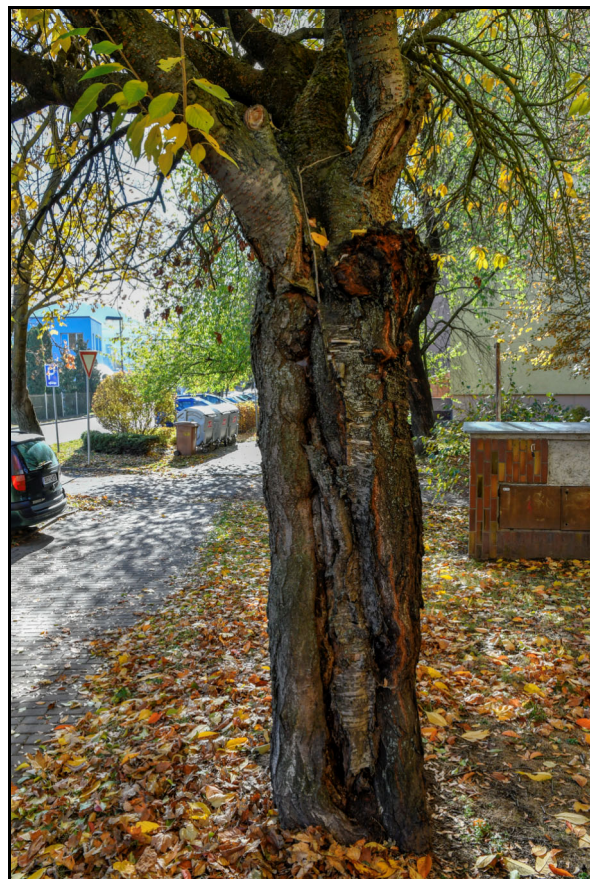
A77 | Prunus sp. - klejotok, proschlý, houba - rezavec, dutý - kácet

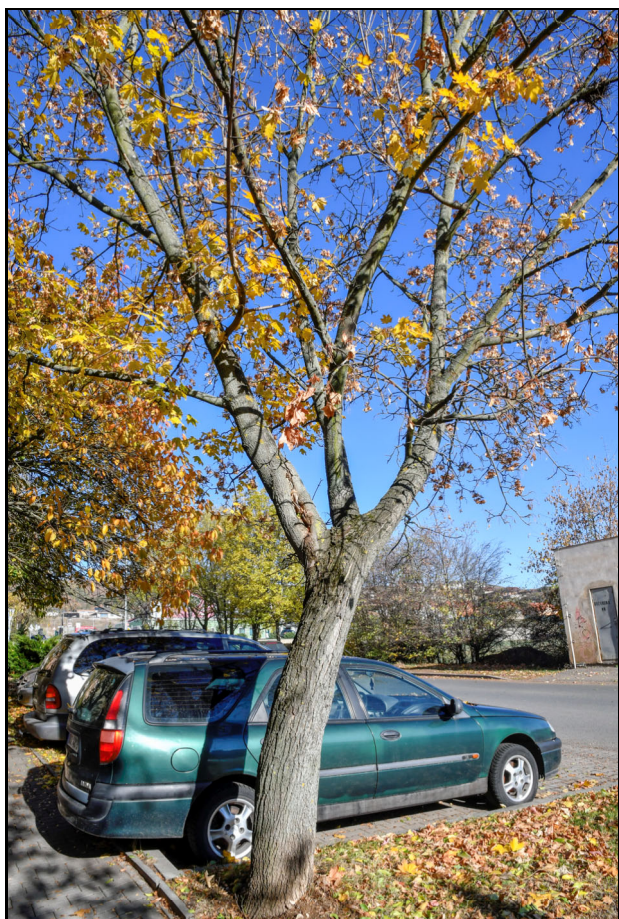
A78 | Acer sp. ke kácení, ukloněn, špatný řez

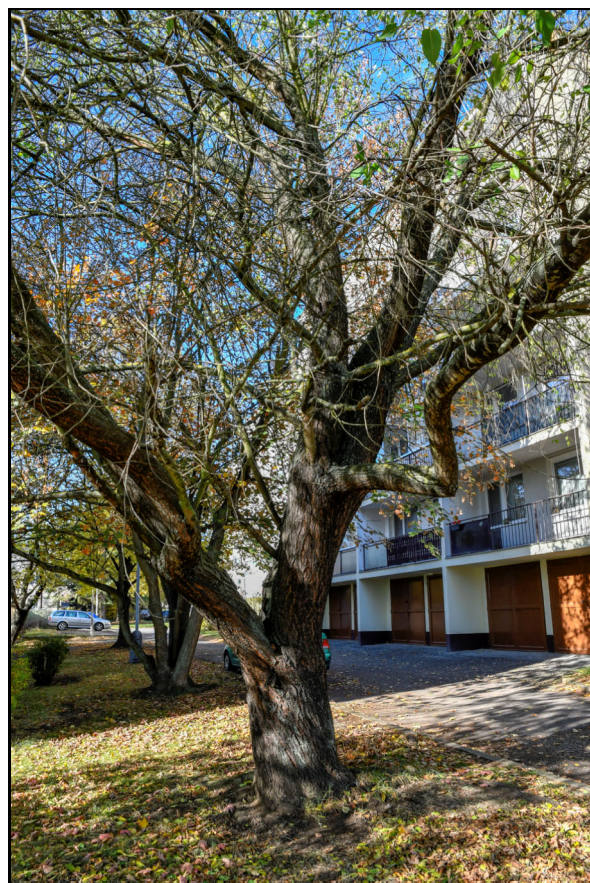
A79 | Prunus sp. - klejotok, proschlý, houba - rezavec, dutý - kácet

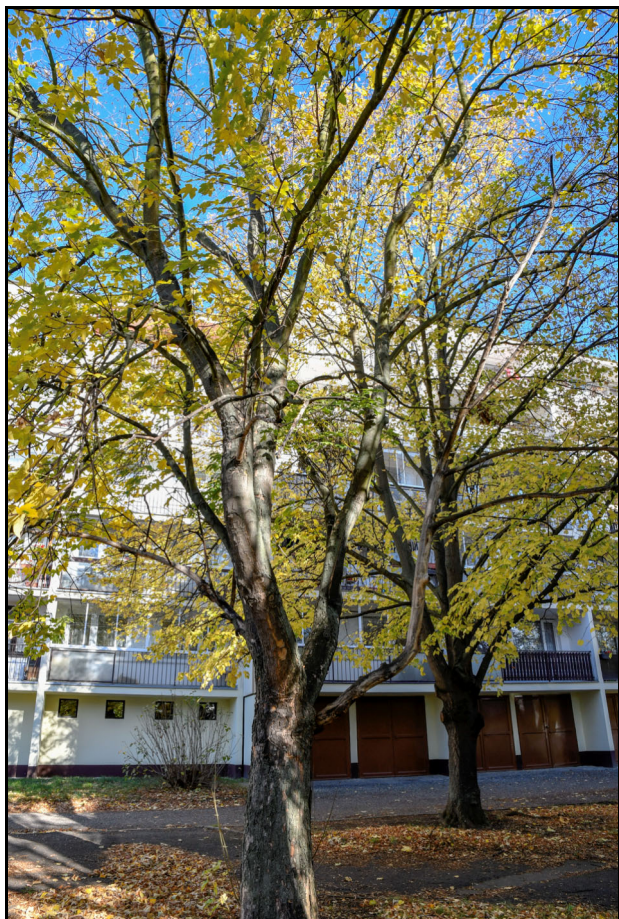
A83 | Acer sp. - kácet, proschlý, praskliny

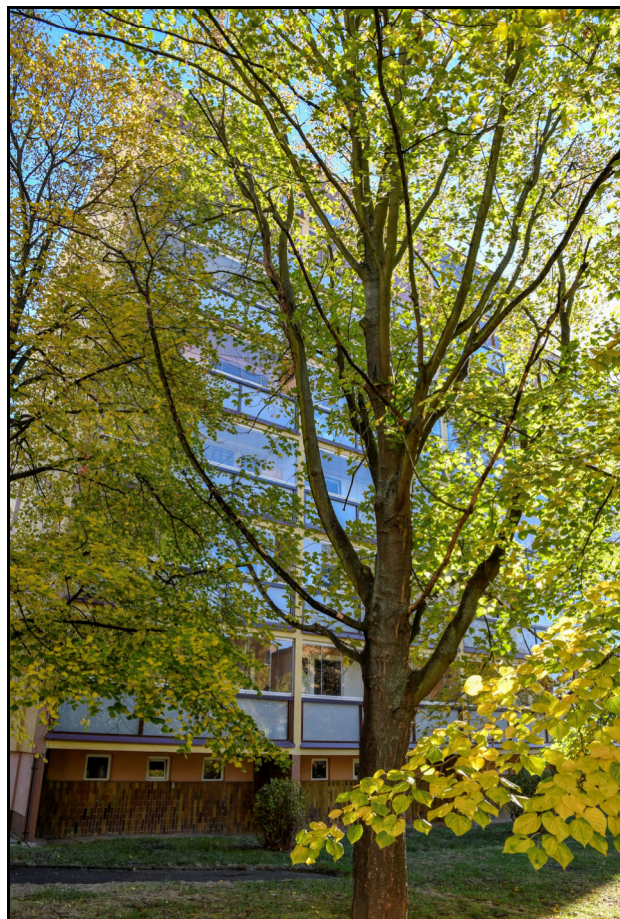
A85 | Acer sp. - kácet, proschlý, praskliny

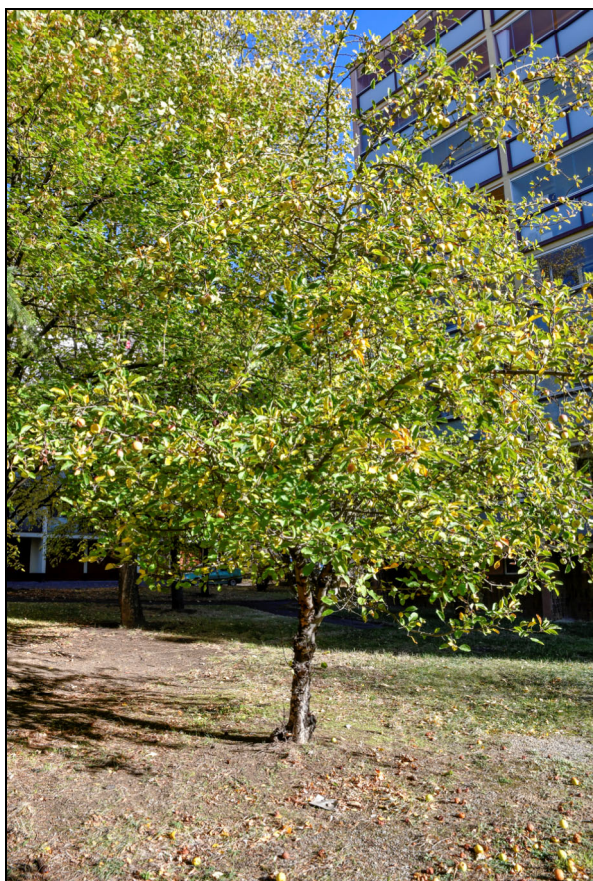
A88 | Malus sp. - vyosený, kácet - jednostranná koruna

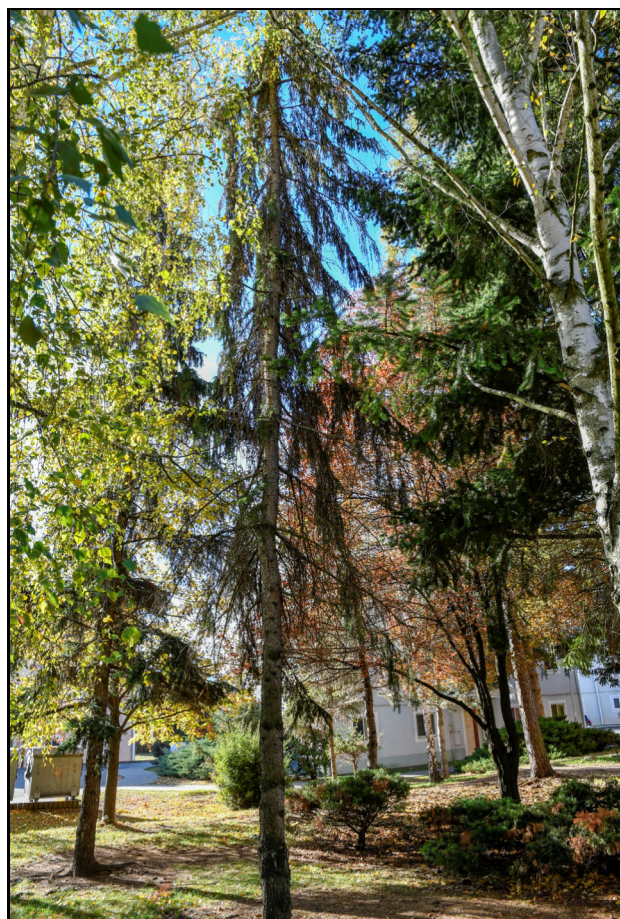
A99 | Pseudotsuga sp. - kácet, vyštíhlená

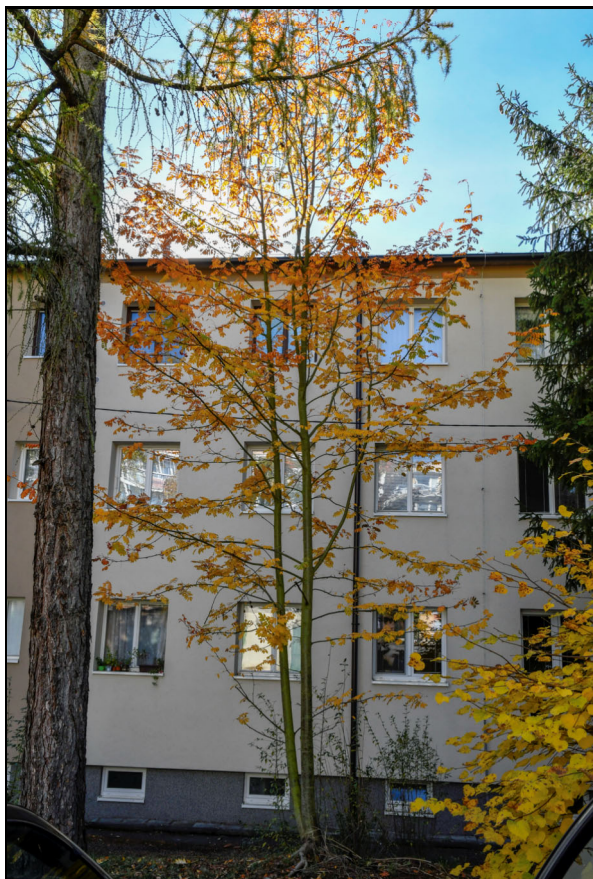
A153 | Sorbus sp. - káčet, dvojkmen, neperspektivní

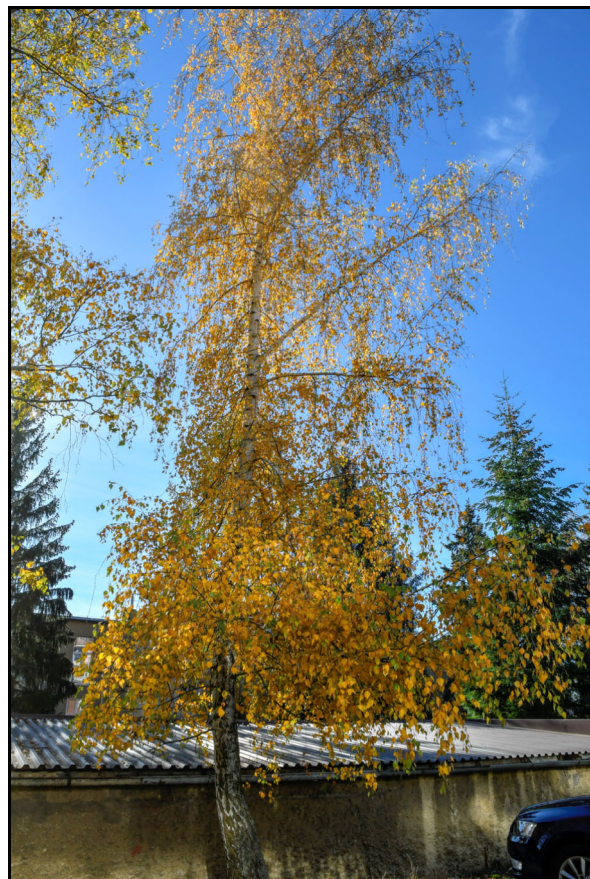
A161 | Betula sp - káčet - neperspektivní - špatně rostlý

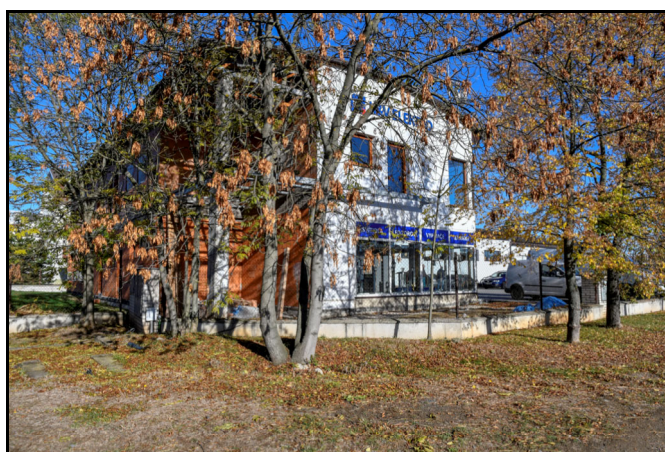
A191 - A195 | Fraxinus sp. a Tilia sp. - neperspektivní káčet - špatný řez - pravděpodobně z náletu

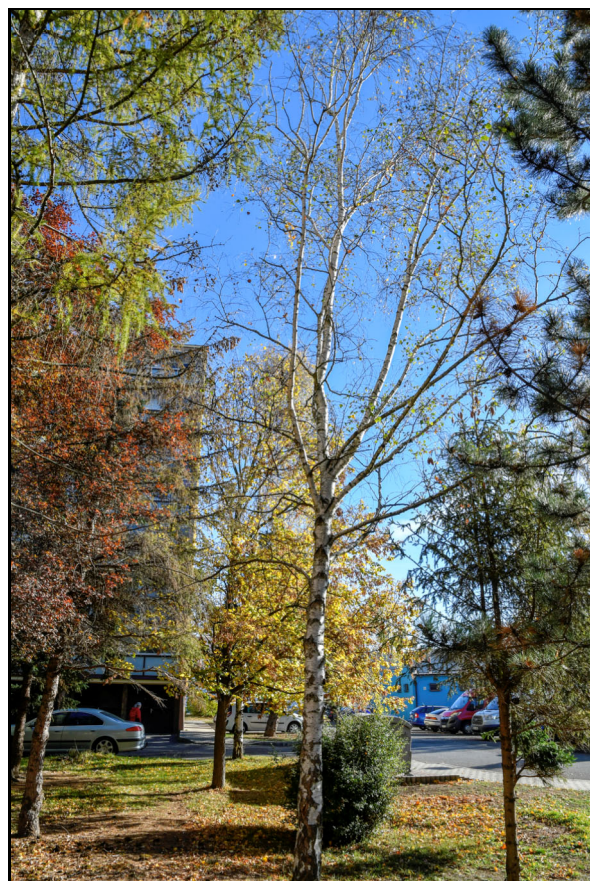
A211 | Betula sp - káčet - neperspektivní, přehušťeno - špatně rostlý

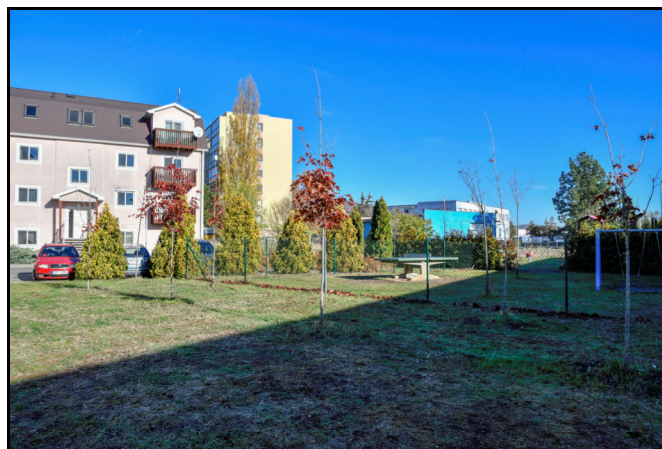
A216 - A221 | Skupina neperspektivních mladých jedinců se špatnými pěstebními opatřeními

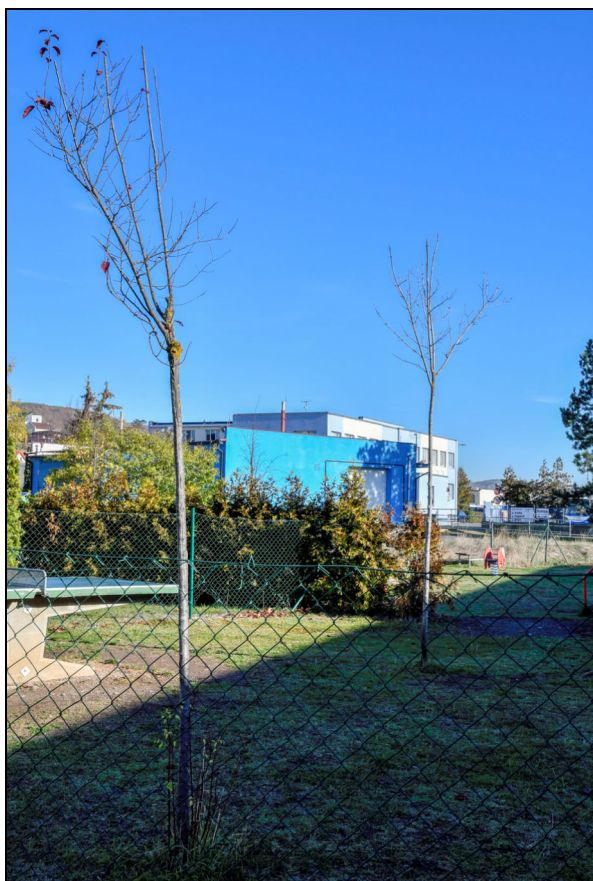
A226 - A227 | Acer sp. - kácet, neperspektivní, mladé

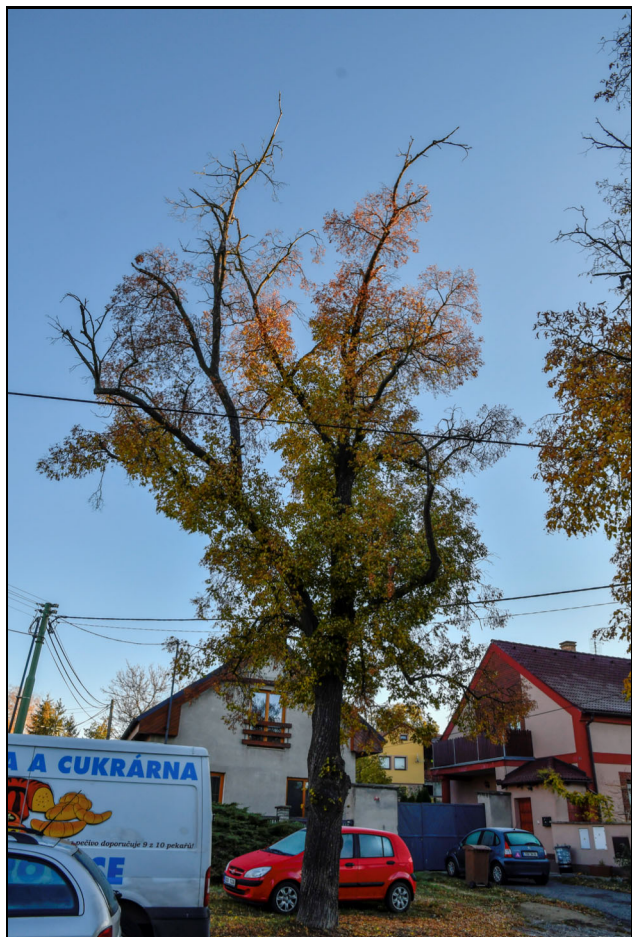
L01 | *Tilia* sp. - vysoký potenciál, ponechat, torzo na cca 4-5 m

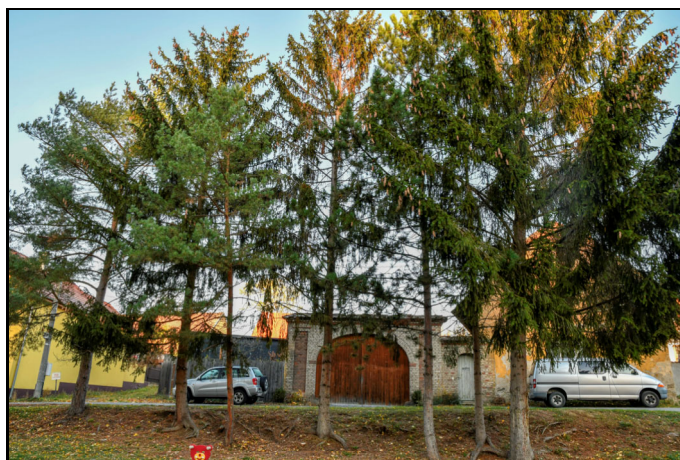
L05 - L12 | *Picea* sp. a *Pinus* sp. - neperspektivní, přehuštěno - kácet

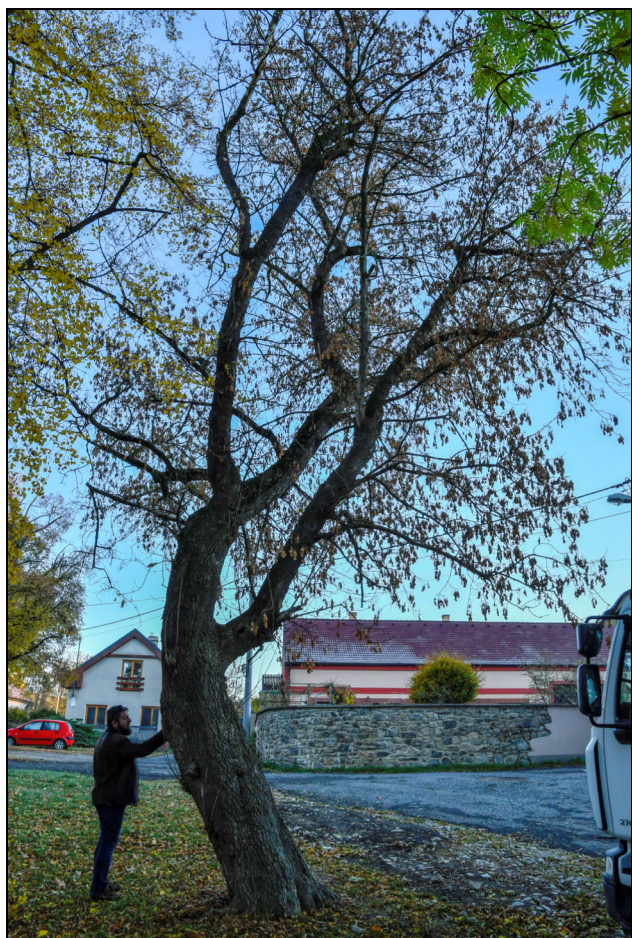
L15 | *Acer negundo*, nepůvodní, dutiny, proschlý - kácet

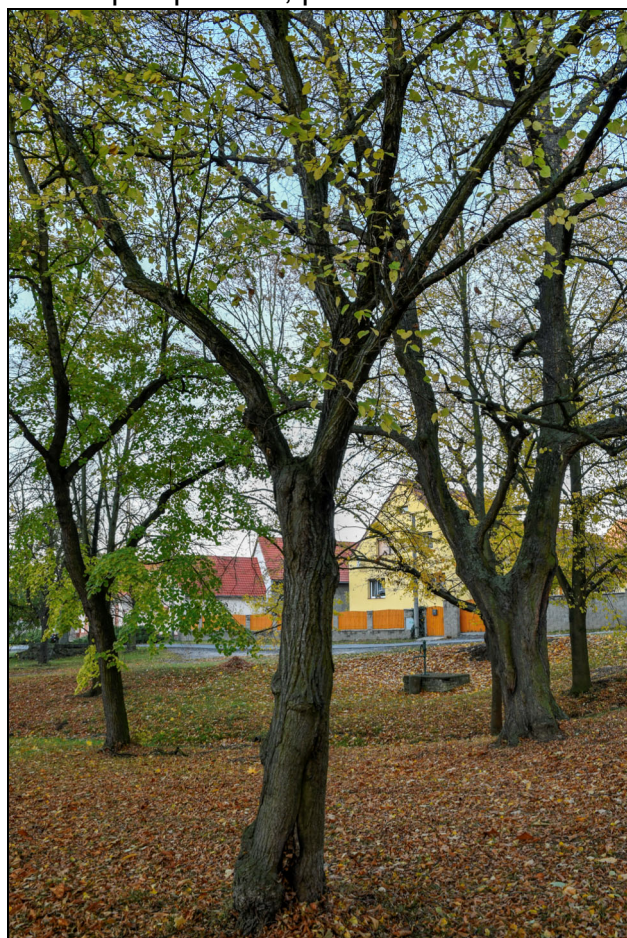
L18 | *Tilia* sp. - kácet, neperspektivní, špatný růst

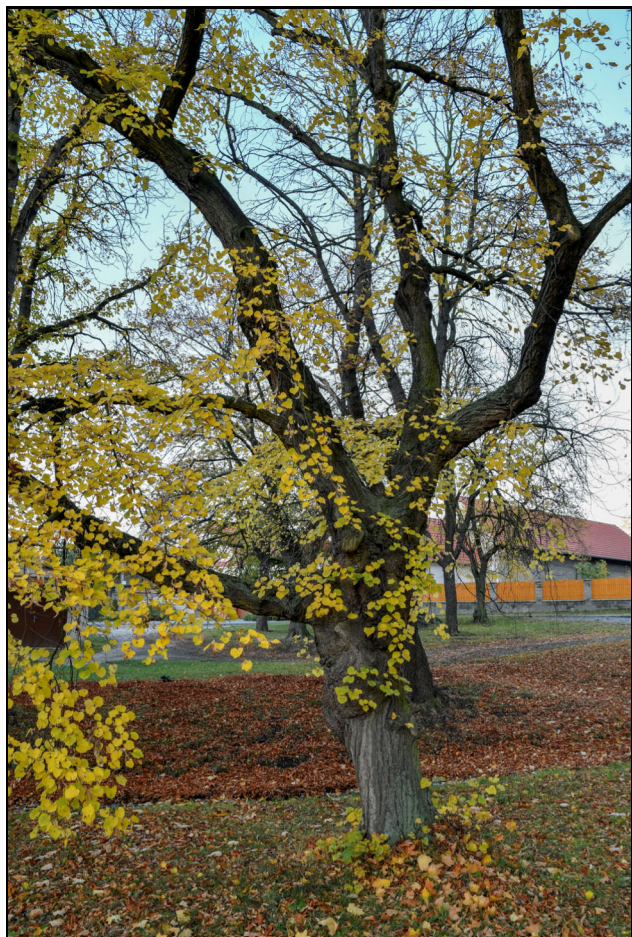
L28 | Tilia sp. - vysoký potenciál, cenné dutiny, ponechat, torzo na cca 4-5 m

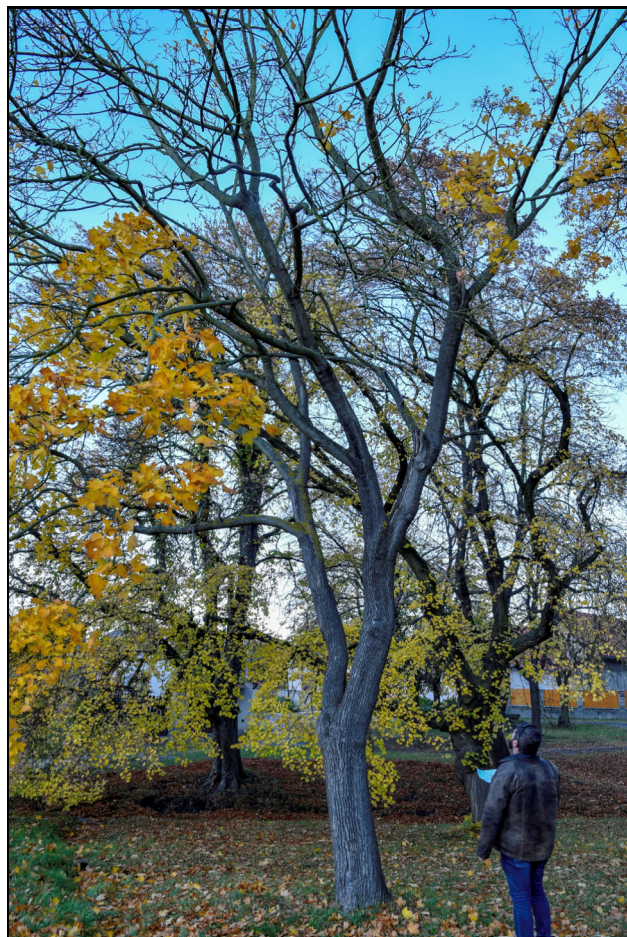
L29 | Acer sp. - střední potenciál, na torzo - nekácet

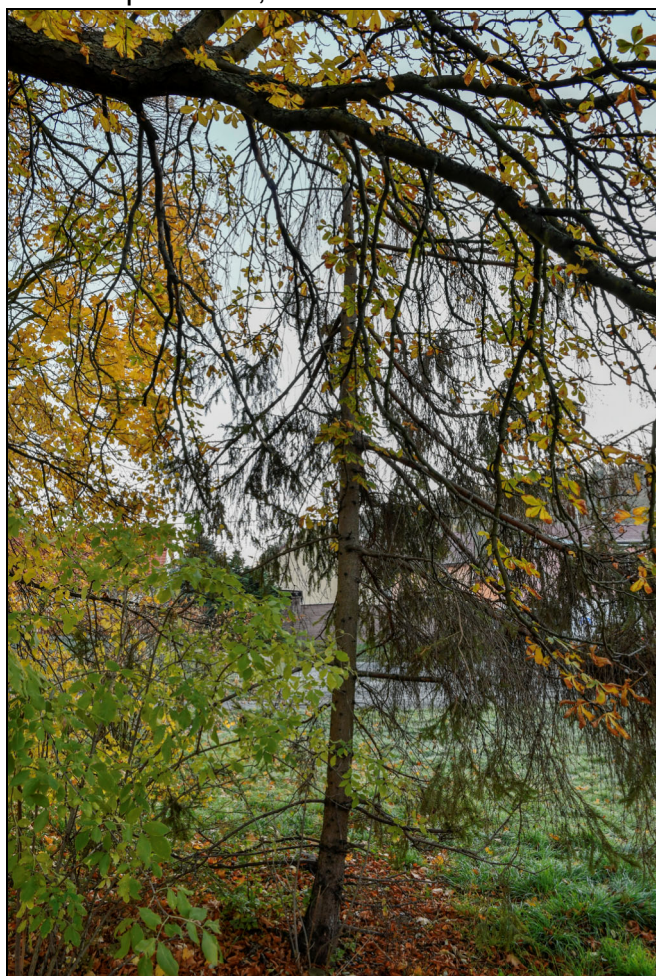
L30 | Picea sp. - kácet, ulomený terminál

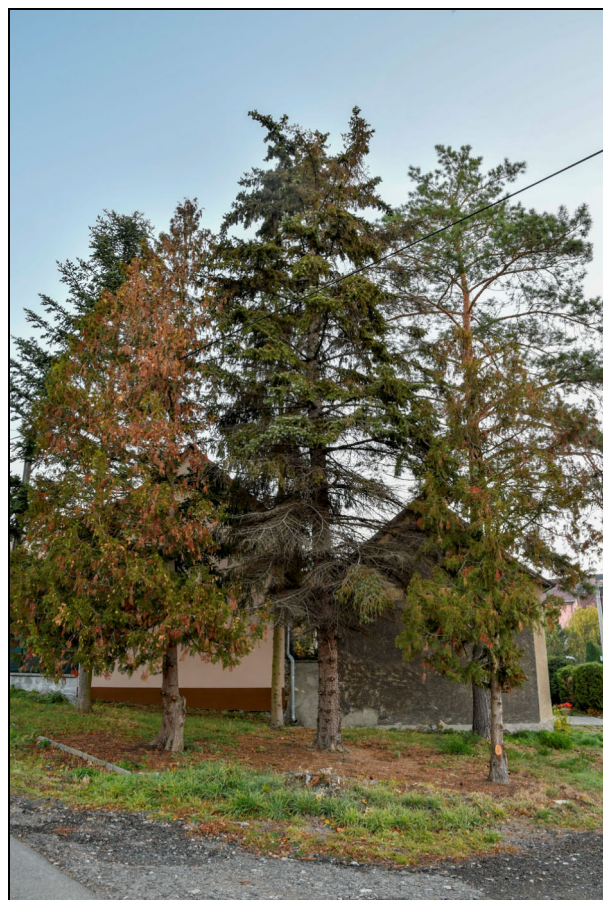
L45 - L50 | Skupina dřevin ke kácení, neperspektivní, špatný výběr druhů na stanoviště

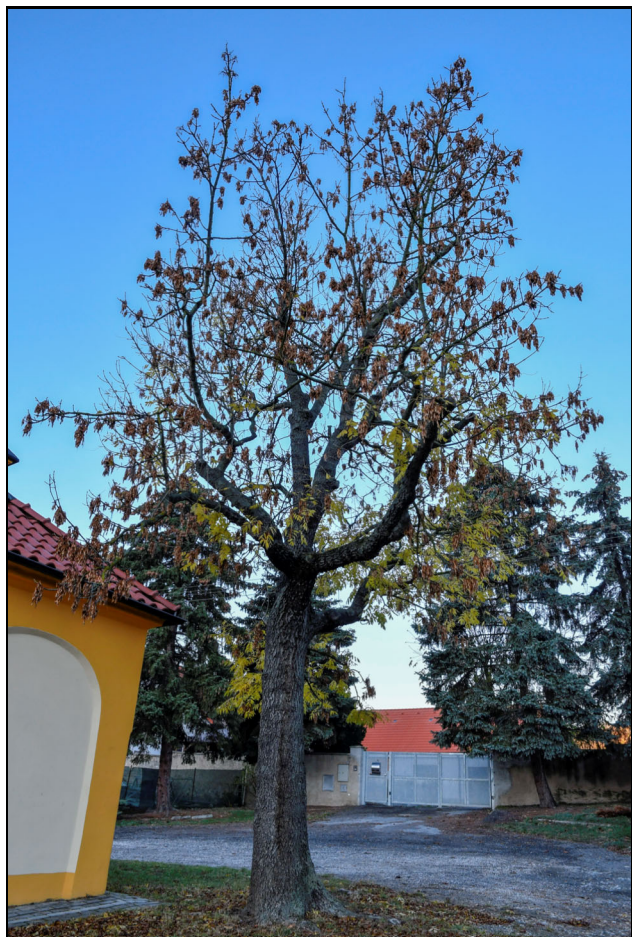
L51 | *Fraxinus* sp. - kácet, špatný stav, nízký potenciál

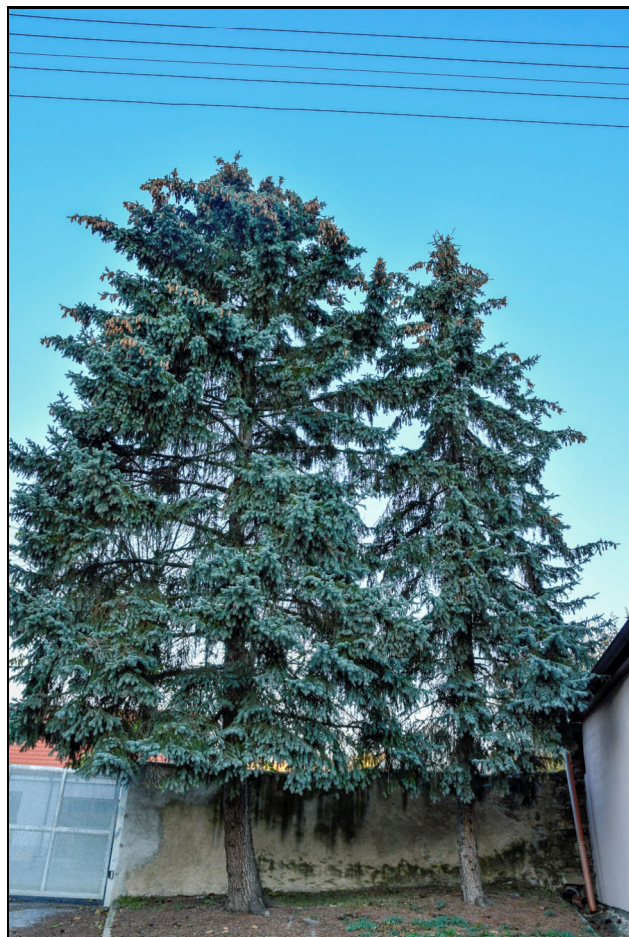
L52 - L53 | *Picea pungens* - nepůvodní, nízký potenciál - kácet

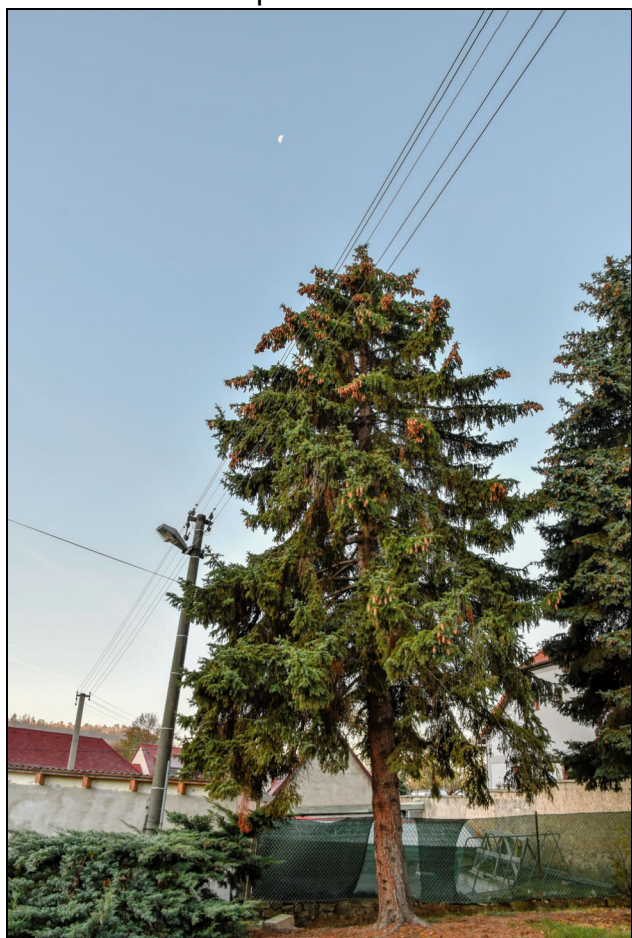
L55 | *Picea* sp. - bezpečností řez, zasahuje do el. sítě

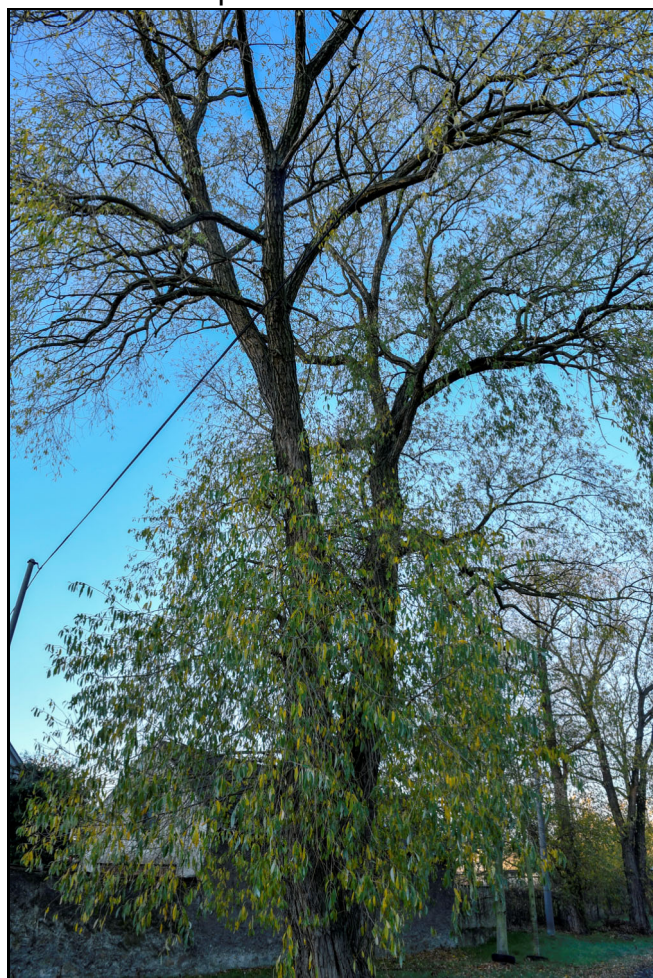
L61 | *Salix* sp. - zdravotní řez, vazba

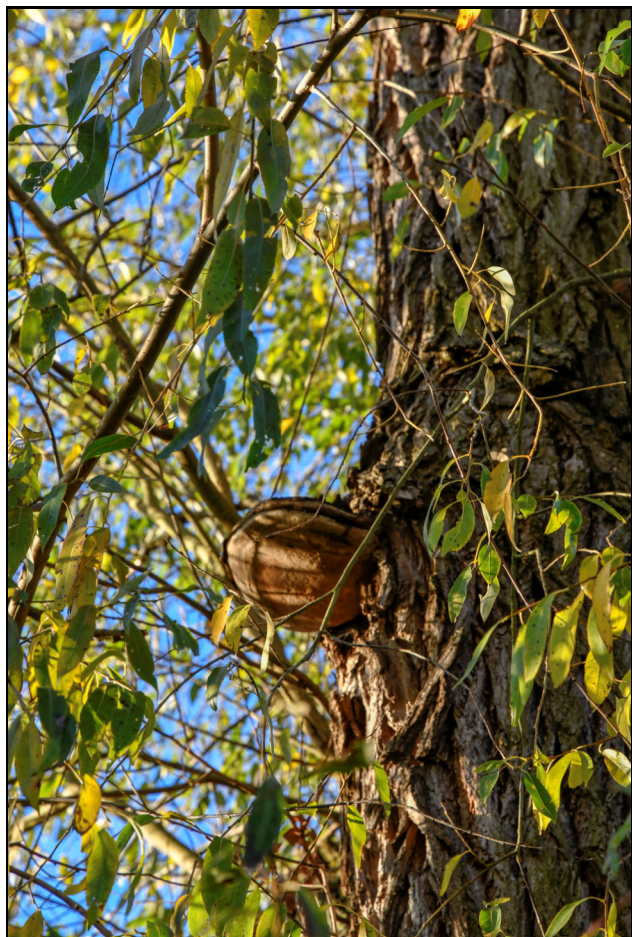
L65 | Salix sp. - nezkáceno, na torzo,
dřevokazné houby - ohňovec

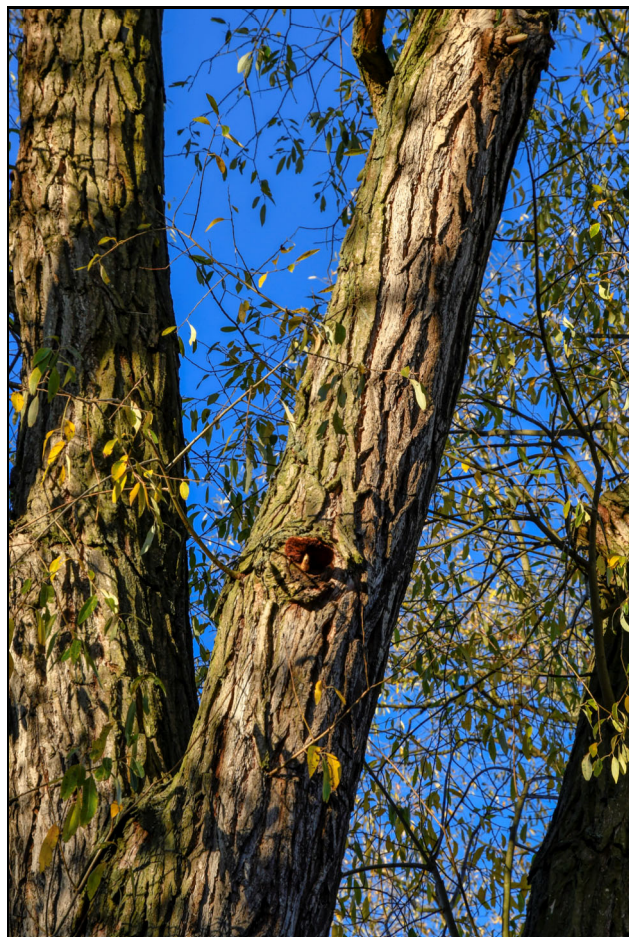
L66 | Salix sp. - dřevokazné houby - šupinovka
zhoubná, nebezpečné - na torzo

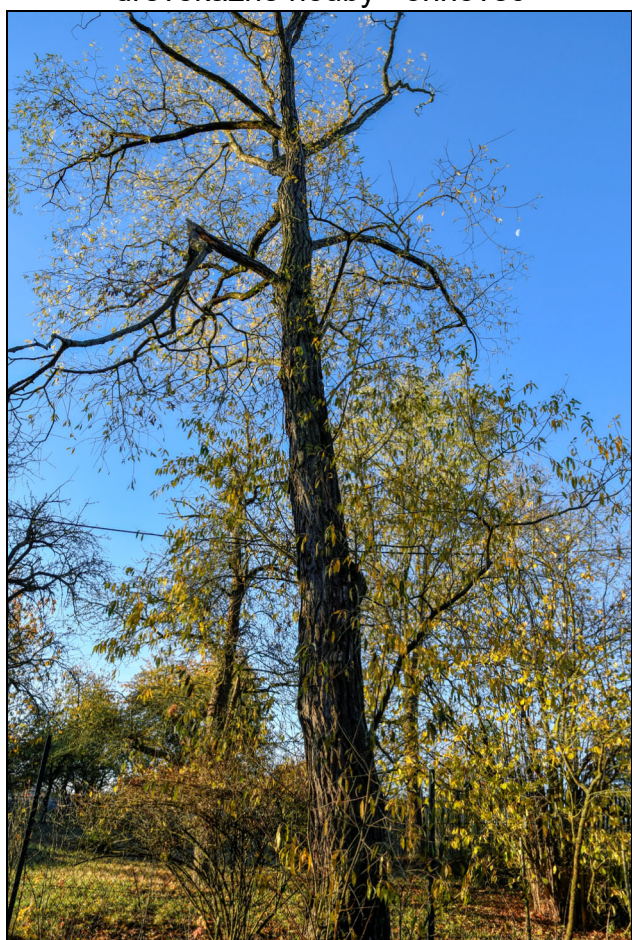
L67 | Salix sp. - kácet, dřevokazné houby,
neperspektivní

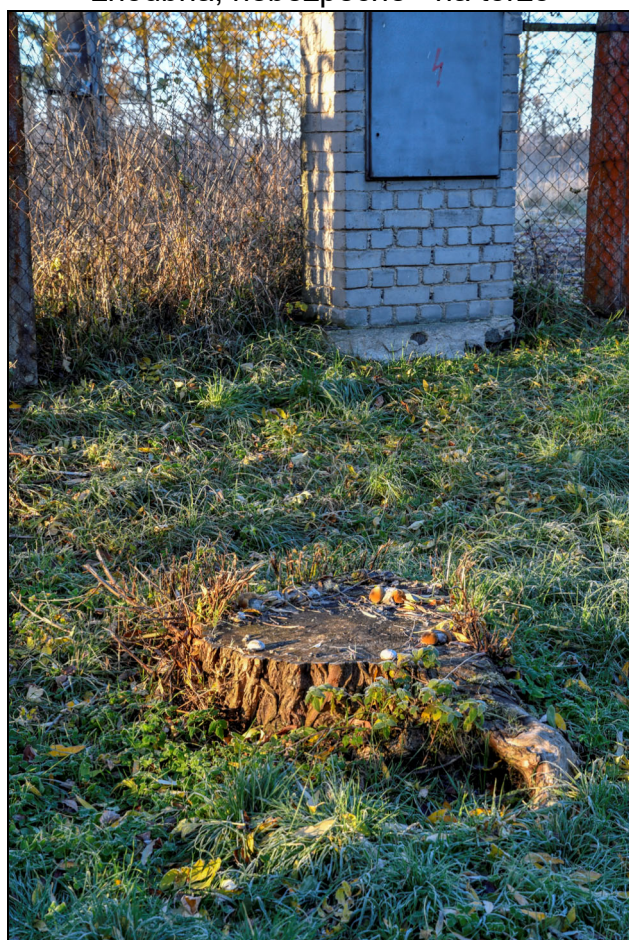
L69 | Salix sp. - pařez, frézovat, dřevokazné
houby
