Biologický (vegetační a entomologický) průzkum v
rámci projektu Revitalizace významné sídelní zeleně v
intravilánu města Králův Dvůr – OPŽP 2019. lokality sídliště
Pod Hájem, Levín, Nad Stadionem, U nádraží, ul. Plzeňská, Nad
Máchovnou a U Vodojemu

Odborný znalecký posudek

týkající se doprovodné vegetace, entomofauny a potenciálu rozvoje
diversity bezobratlých živočichů na zájmových lokalitách

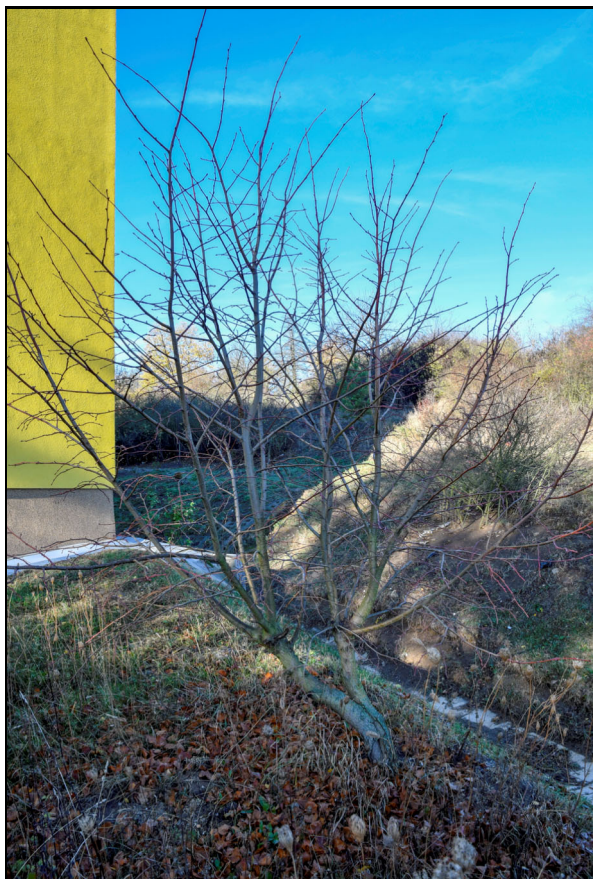
N02 | *Tilia* sp. - kácet, neperspektivní, špatný růst

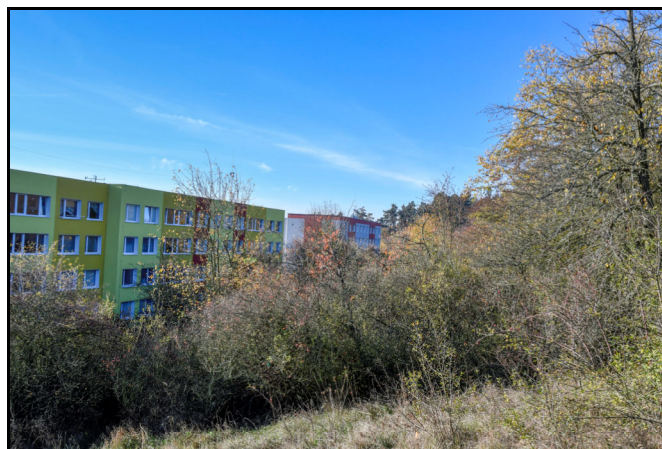
N01 - N55 | Pohled na lokalitu s přehuštěnou náletovou skladbou křovin a keřů - zpravidla bez perspektivy

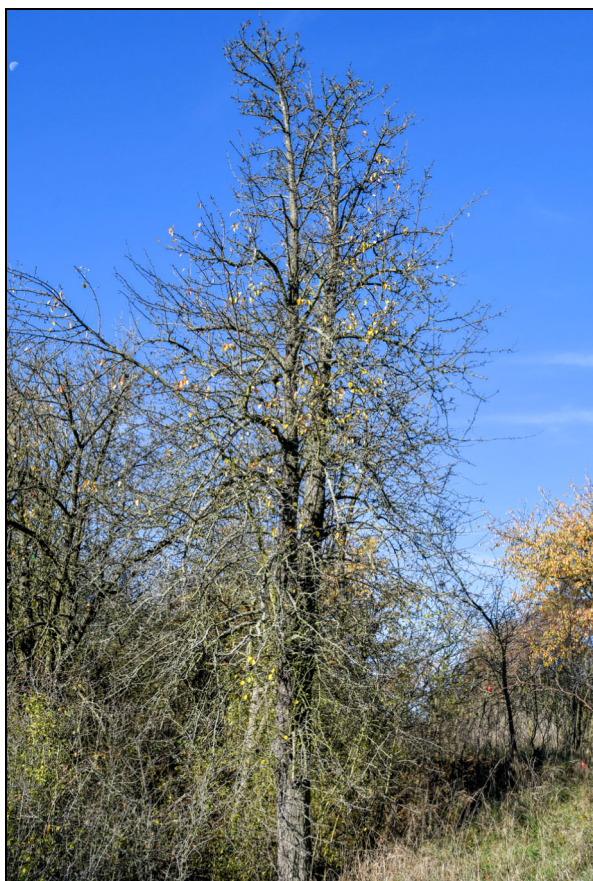
N06 | *Pyrus* sp. - ponechat, vysoký potenciál, nekácet - max. na torzo

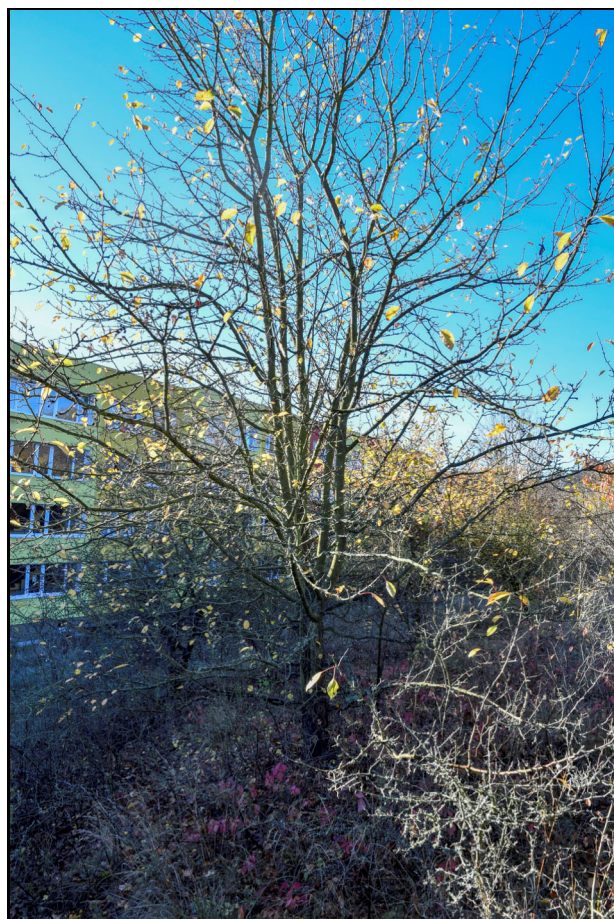
N11 | *Prunus* sp. - kácet, z náletu

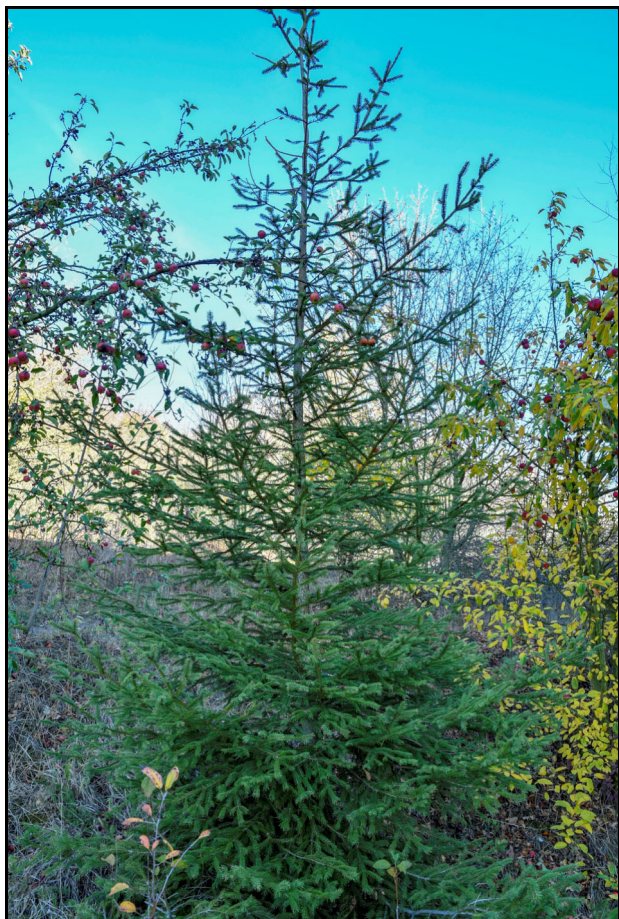
N26 | *Picea* sp. - kácet, z vánočního stromku -

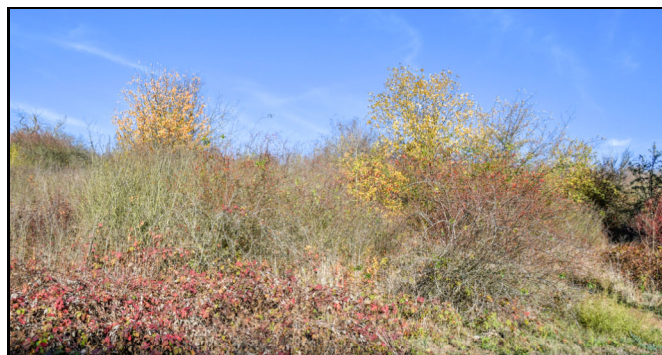
N33 - N37 | *Prunus* sp. - kácet, z náletu

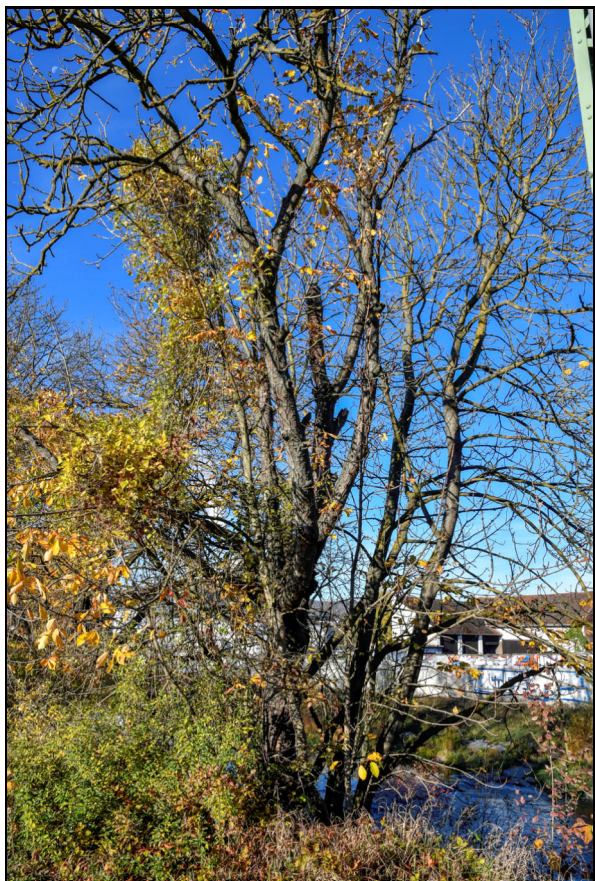
P01 | P03 | *Aesculus* sp. - kácet oba,
neperspektivní

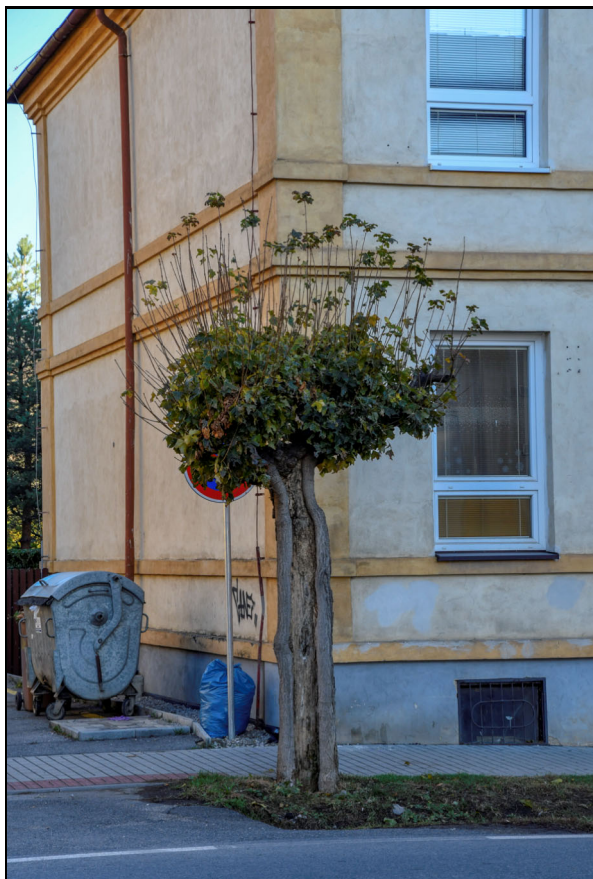
U02 | Acer sp. - ukázková bezhodnotná dřevina - kácet

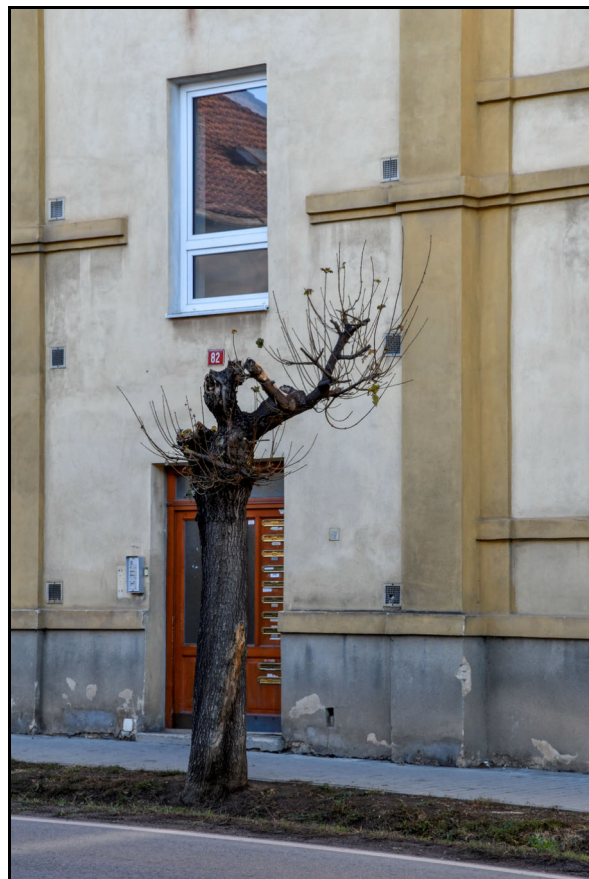
U03 | Acer sp. - ukázková bezhodnotná dřevina - kácet

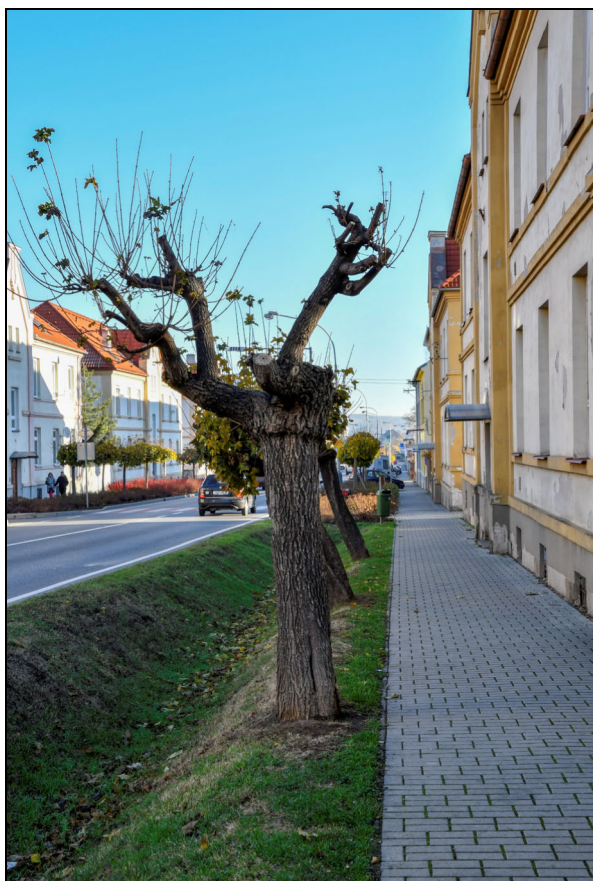
U12 - U16 | Acer sp. - ukázkové bezhodnotné dřeviny - kácet
