## **RESTAUROVÁNÍ VNĚJŠÍCH OMÍTEK NA ZÁMKU V KRÁLOVĚ DVOŘE II. ETAPA SEVERNÍ FASÁDA**

Dokumentace pro provedení stavby

## **FOTODOKUMENTACE**

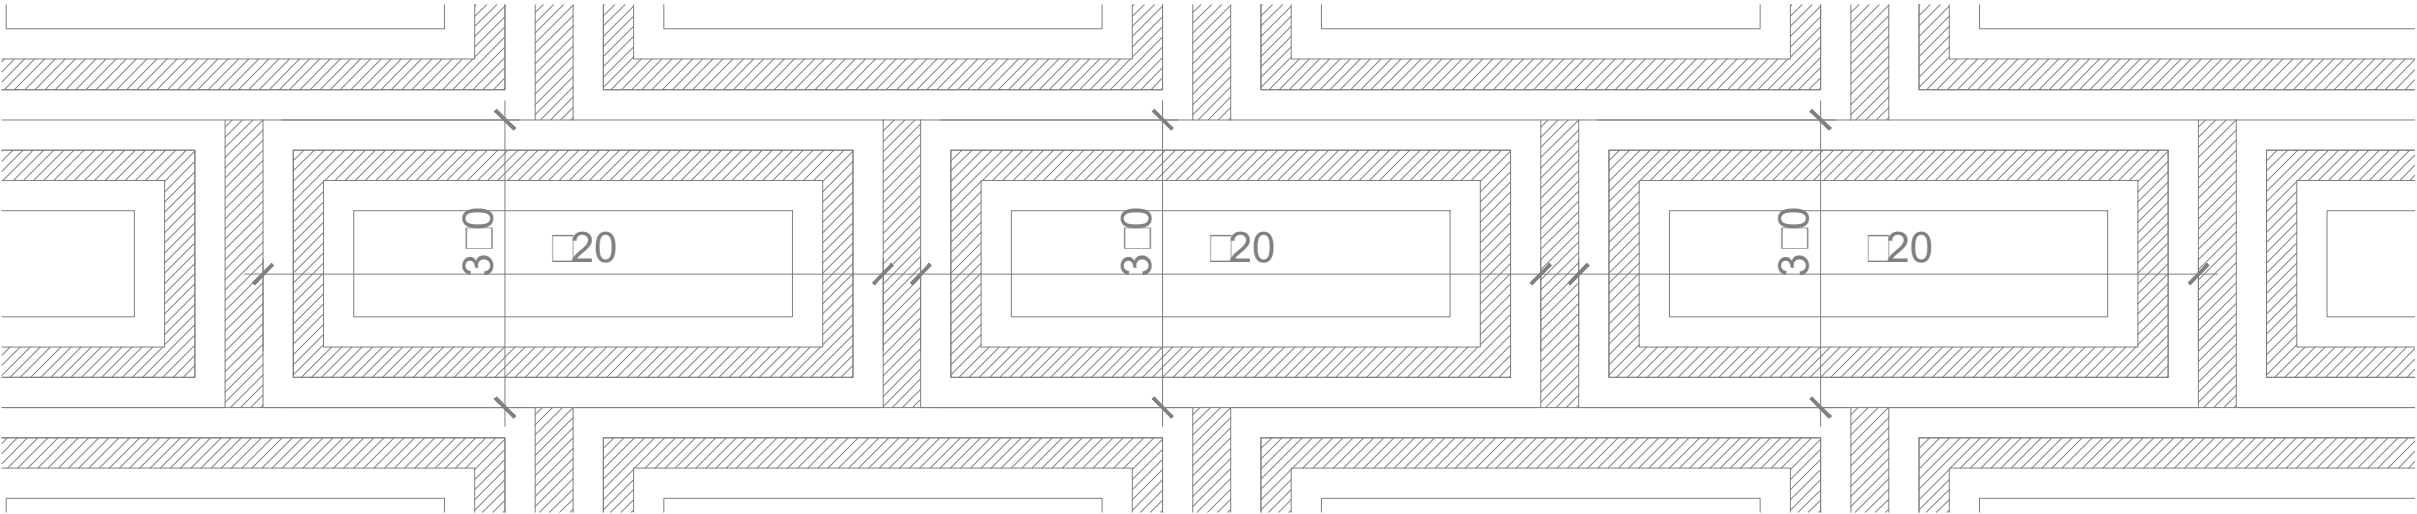
II.ETAPA	
AKCE	RESTAUROVÁNÍ VNĚJŠÍCH OMÍTEK NA SEVERNÍ FASÁDĚ NA ZÁMKU V KRÁLOVĚ DVOŘE
PROJEKT	Anta spol. s r.o.
	Gymnastická 2418/2, Praha 6 283891570 anta@anta.cz www.anta.cz
DATUM	05.2024
MĚŘÍTKO	1:100
VÝKRES	II.ETAPA - POHLED SEVERNÍ

OSAZENÍ  
KAMENNÉHO PARAPETU  
MATERIÁL PÍSKOVEC

DOPLNĚNÍ ŘÍMSY  
VČETNĚ OMÍTKY

RESTAUROVÁNÍ PLOCHY  
RENEŠANČNÍCH SGRAFIT  
Odkryv plochy  
Stabilizace, petrifikace, injektáž  
Tmelení, pekování - tmelení  
Obnova intonaka

DEMONTÁŽ A ZPĚTNÁ MONTÁŽ OKAPOVÉHO SVODU

NOVÉ PLOCHY  
RENEŠANČNÍCH SGRAFIT  
VČETNĚ JÁDRA

ZAČISTĚNÍ OMÍTKY POD PLOCHOU SGRAFIT

DOPLNĚNÉ OSTĚNÍ OKNA

DEMONTÁŽ A ZPĚTNÁ MONTÁŽ ZABEZPEČOVACÍ KAMERY

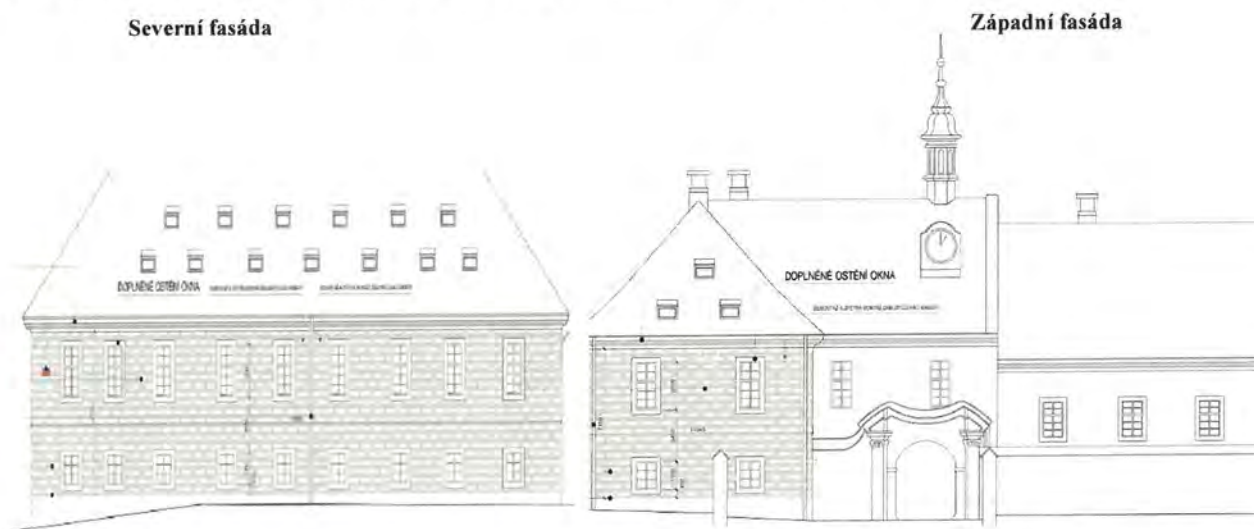
**Předpokládaný vzhled objektu (převzato z projektové dokumentace)-obr. 3 a obr. 4.**

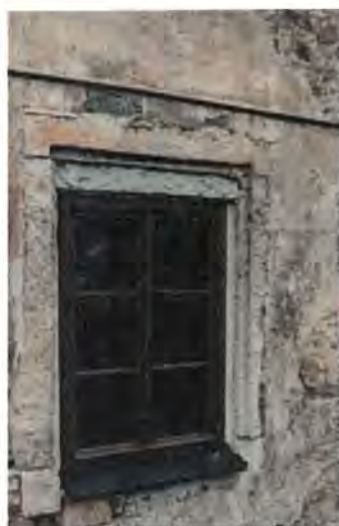
Obr. 6 - Okno v dolní řadě s viditelným zbytkem šambrán, které byly kolem oken původní velikosti.  
Obr. 7 - Okna v horní řadě s viditelnou dochovanou šambránou a spodním kamenným překladem.  
Obr. 8 - Vstup v severní fasádě (není předmětem tohoto závazného stanoviska).

Šambrány kolem oken v dolní řadě musí být provedeny zcela nové, protože tato okna mají zřetelně jiný (menší) rozměr než měla okna ke kterým patří místy dochované zbytky šambrán (viz obr. 6). S částí podmínky týkající se provedení šambrán kolem stávajících oken orgán státní památkové péče MěÚ Beroun proto souhlasí a v upravené podobě ji ukládá jako podmínku č. 5 závazné části.

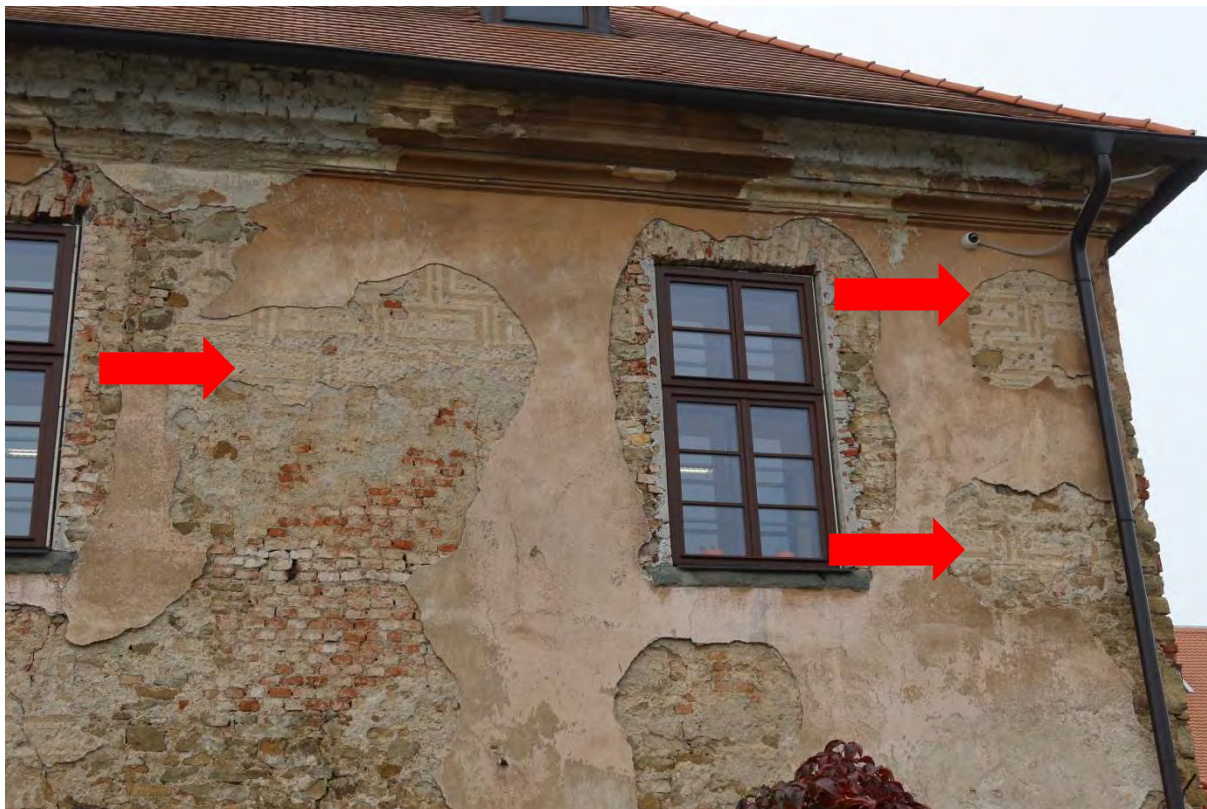
### **Foto – pohled na severní fasádu – detail s dochovanými sgrafitovými psaníčky**

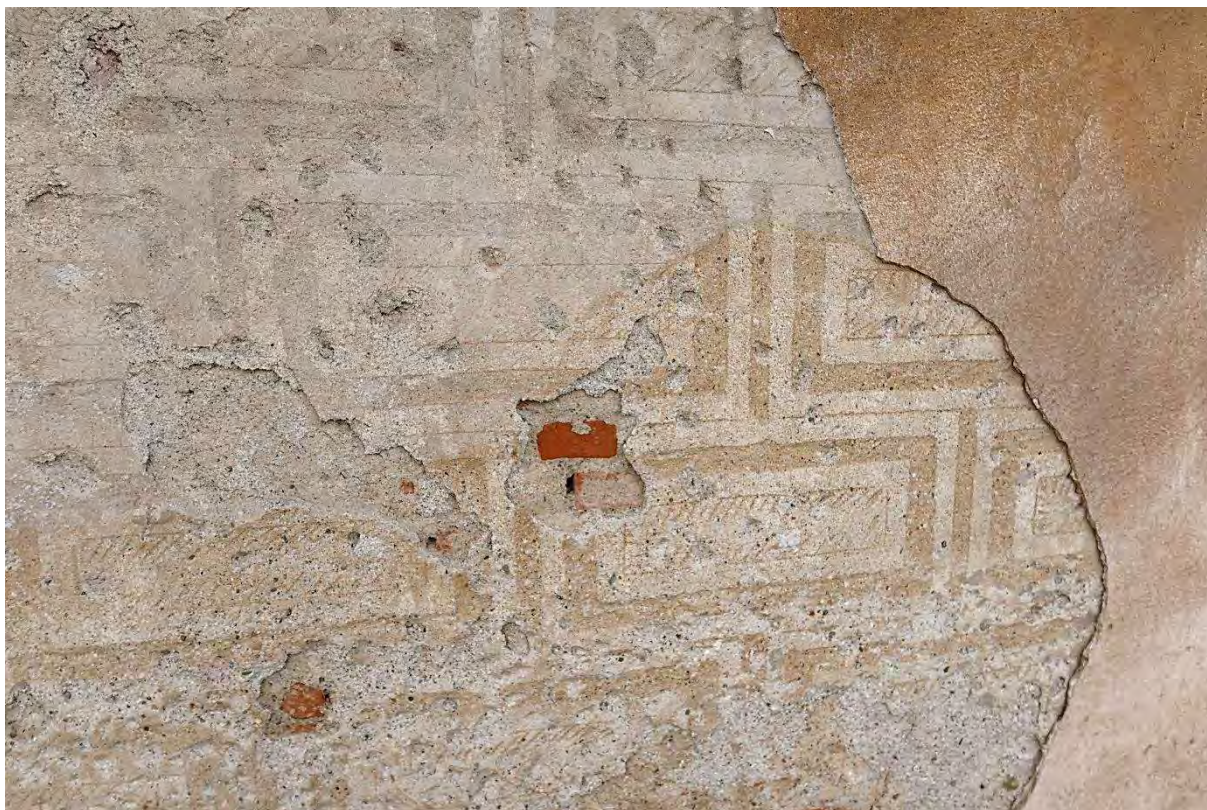
*Foto – pohled na severní fasádu – detail s dochovanými sgrafitovými psaníčky po částečném odkryvu*

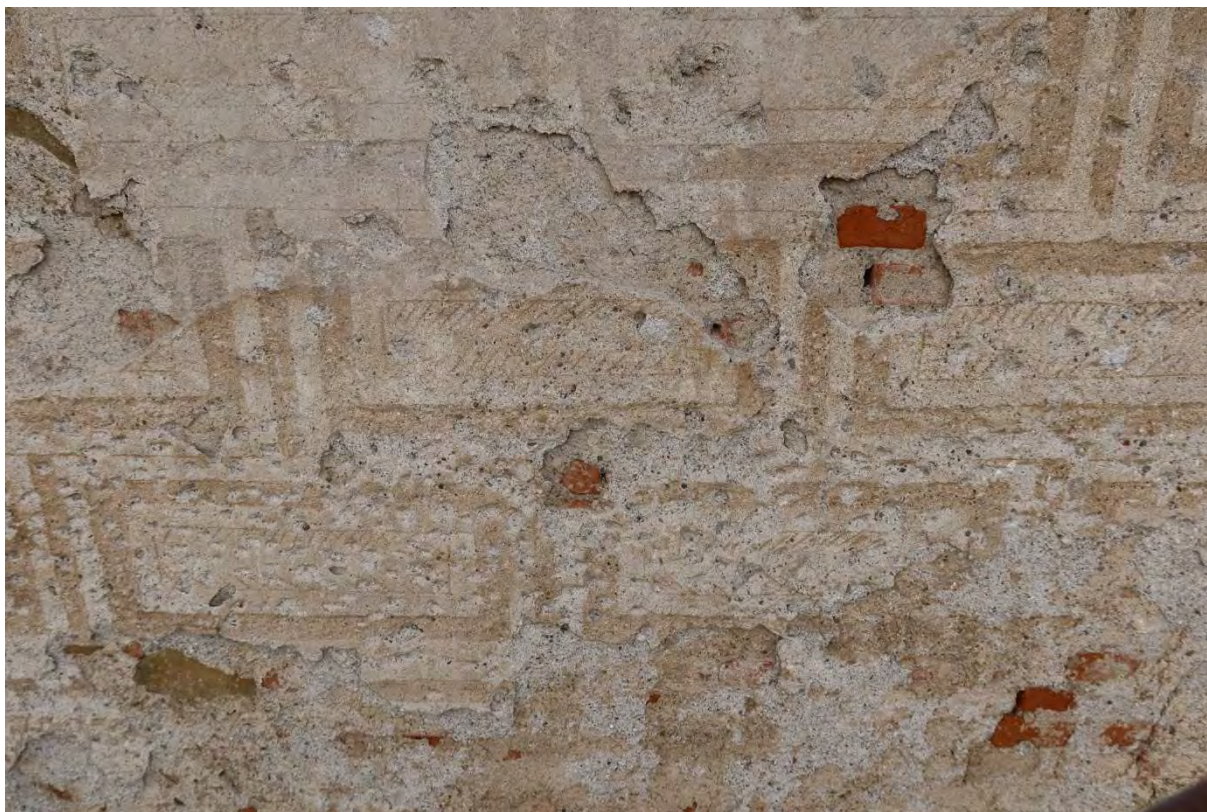
*Foto – pohled na severní fasádu – detail s dochovanými sgrafitovými psaníčky po částečném odkryvu*

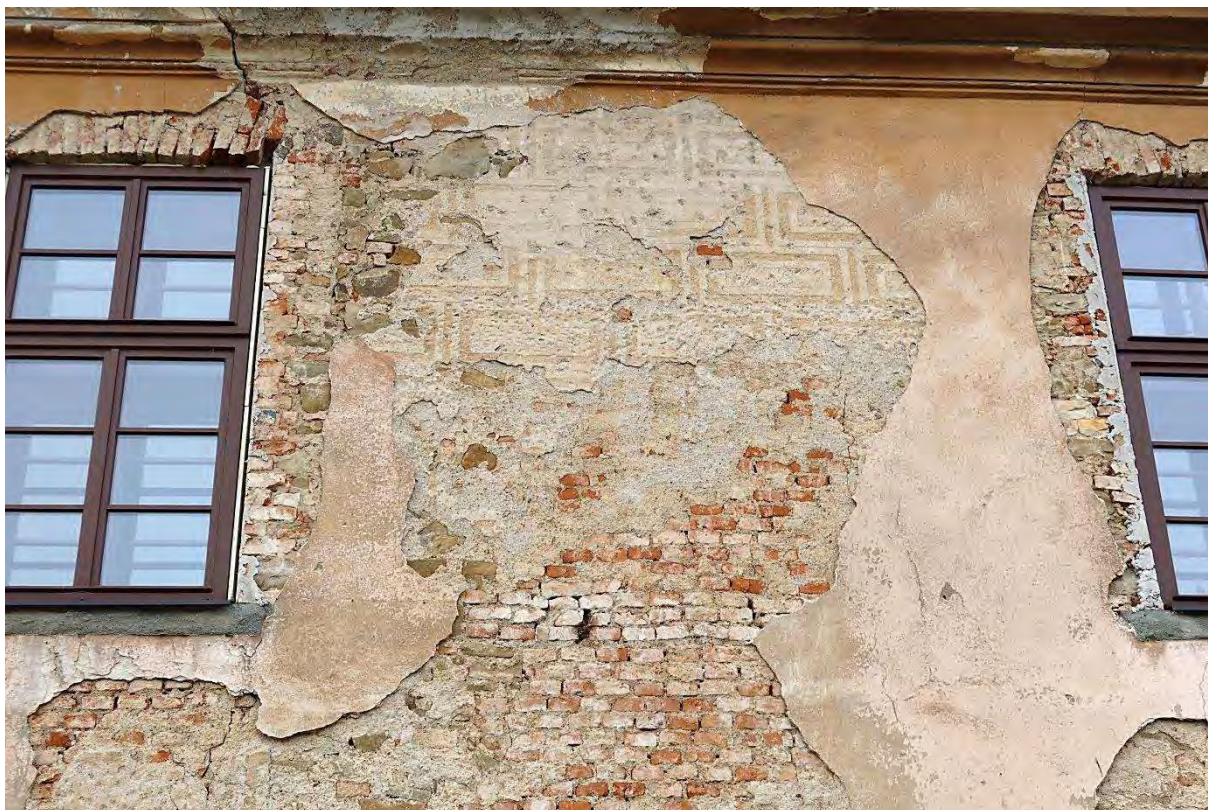
*Foto – pohled na severní fasádu – detail s dochovanými sgrafitovými psaníčky po částečném odkryvu*

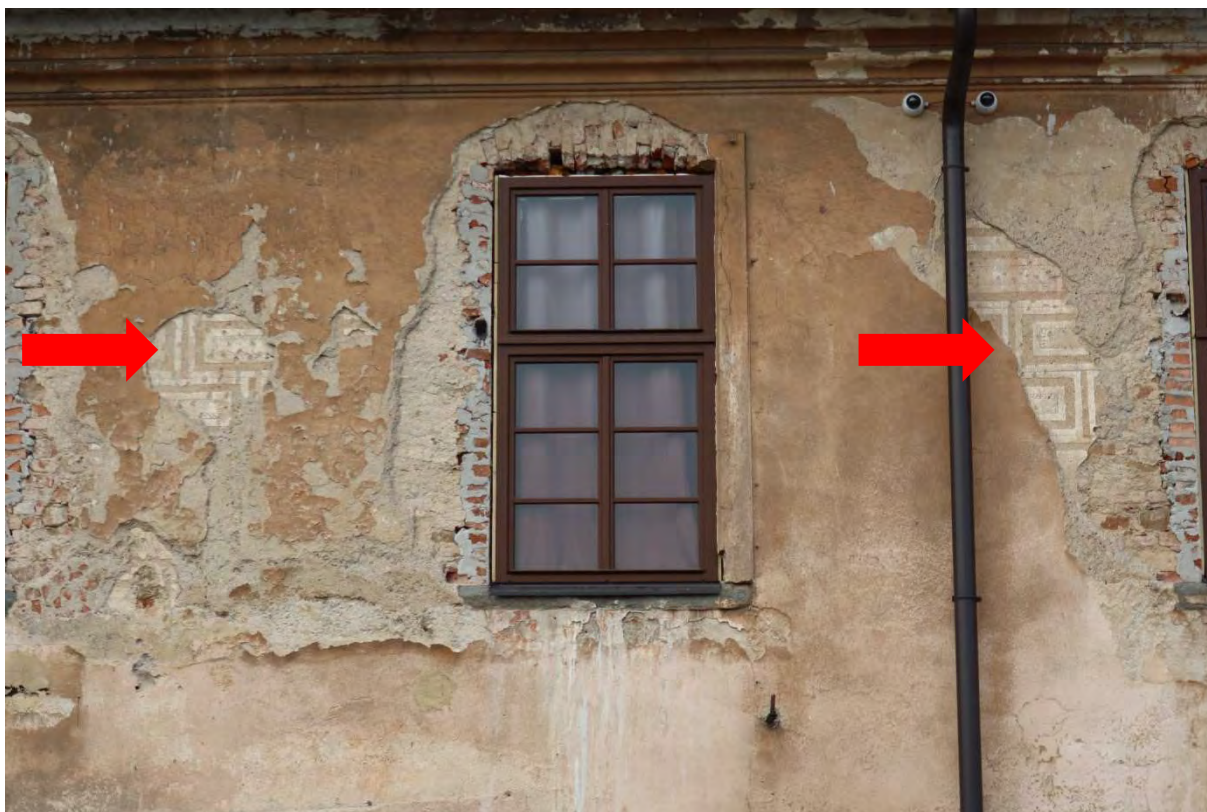
*Foto – pohled na východní fasádu – detail s dochovanými sgrafitovými psaníčky*

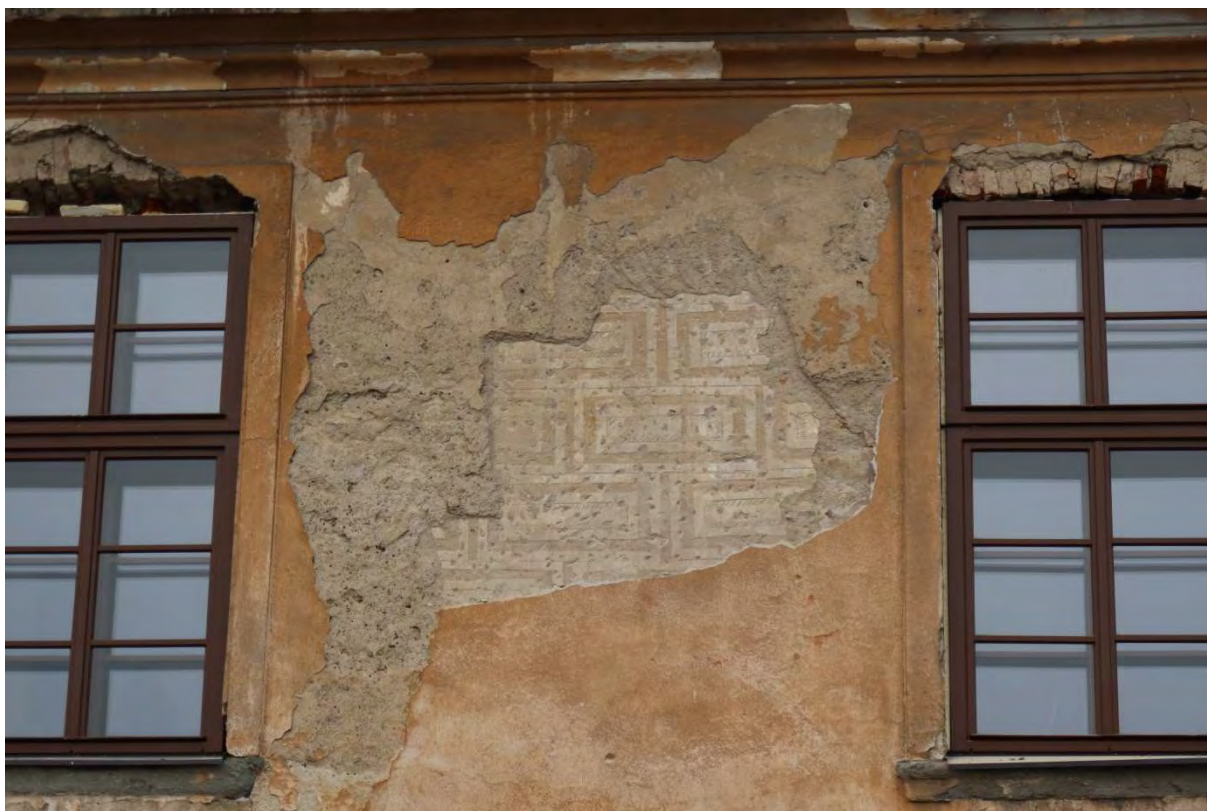
*Foto – pohled na východní fasádu – detail s dochovanými sgrafitovými psaníčky po částečném odkryvu*

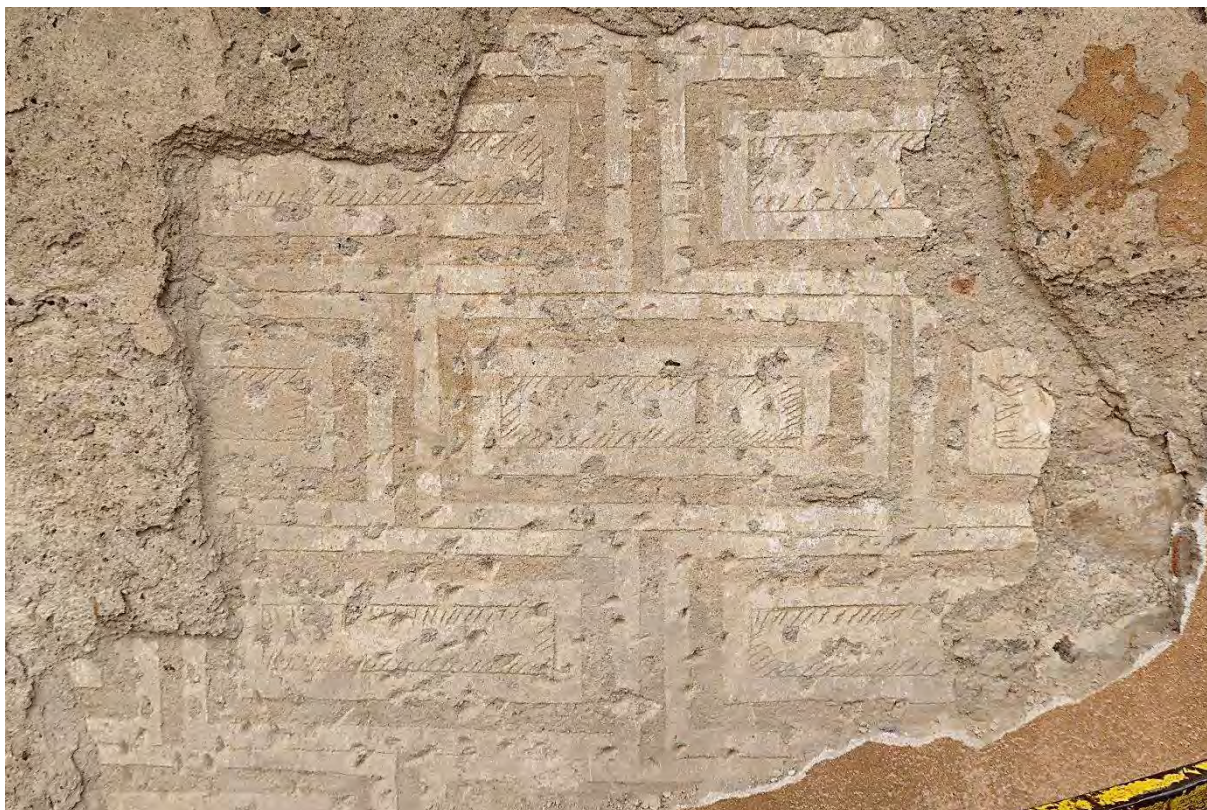
*Foto – pohled na východní fasádu – detail s dochovanými sgrafitovými psaníčky po částečném odkryvu*

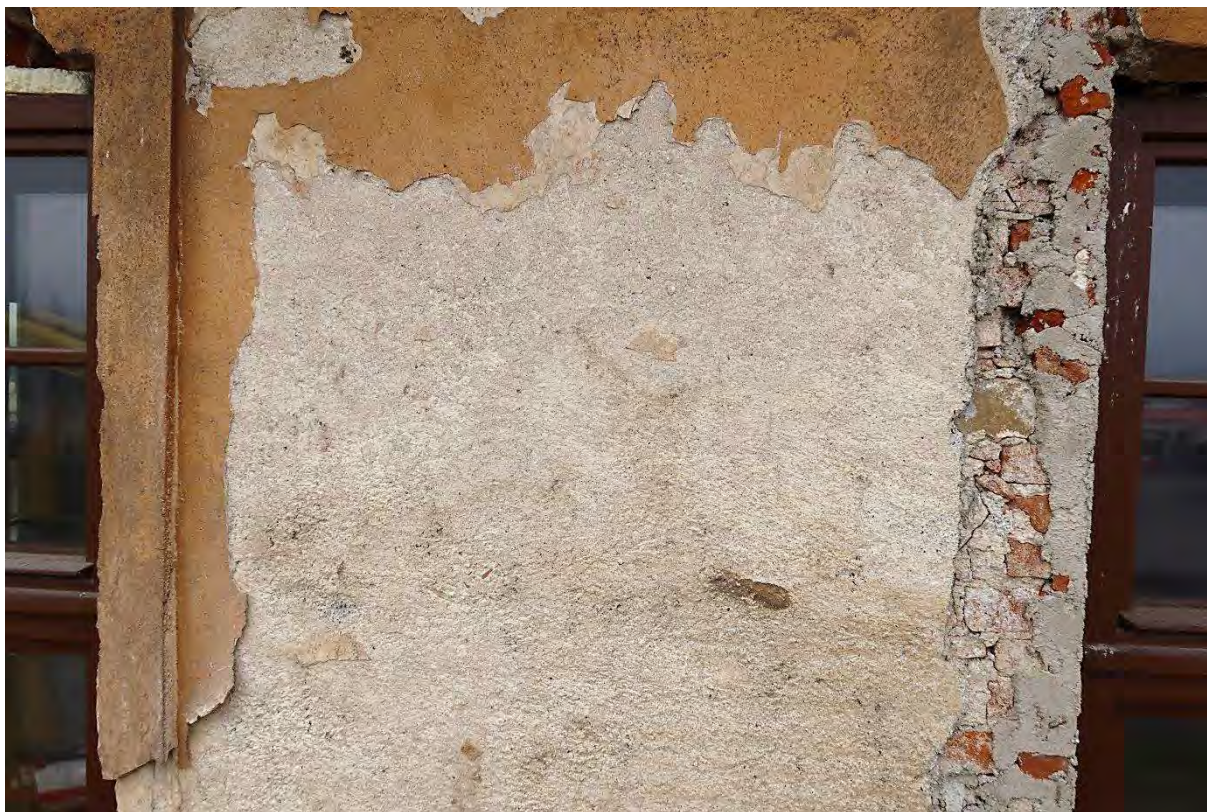
*Foto – pohled na východní fasádu – meziokenní plocha – bez nálezu (nová omítková vrstva)*

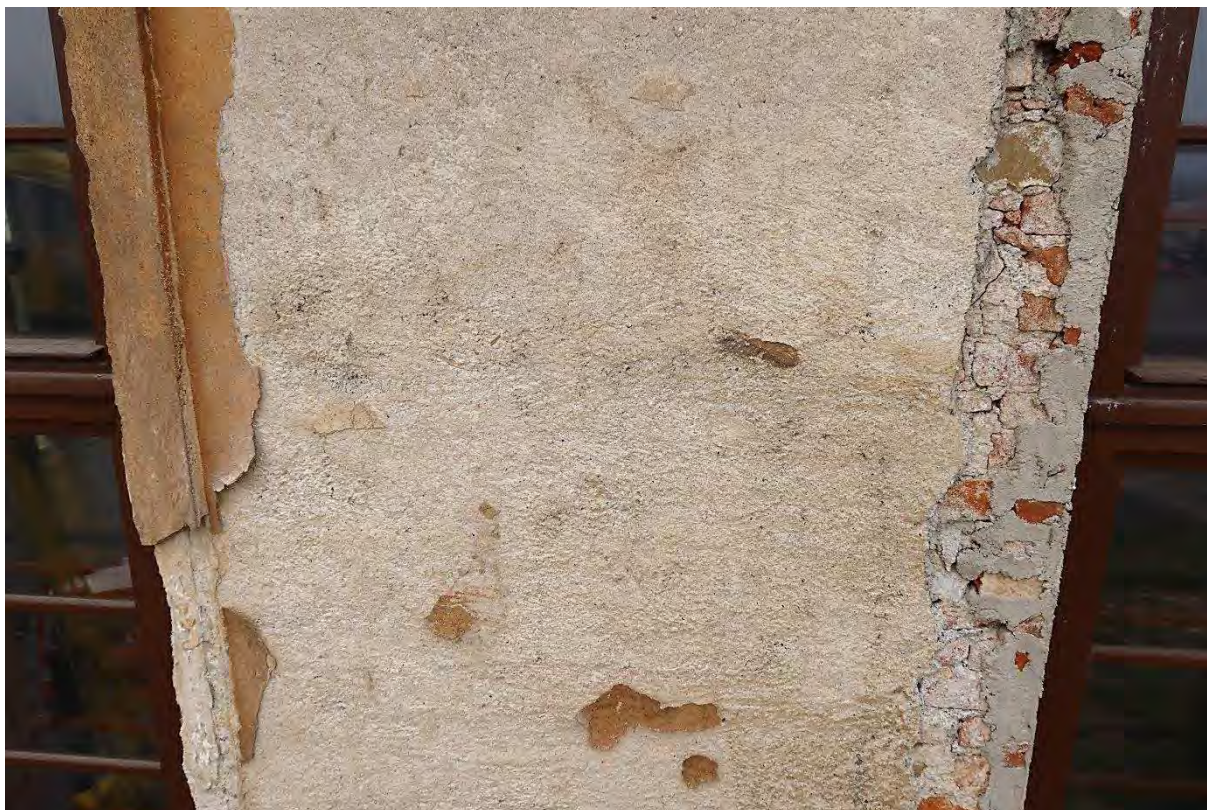
*Foto – pohled na východní fasádu – meziokenní plocha – bez nálezu (nová omítková vrstva)*

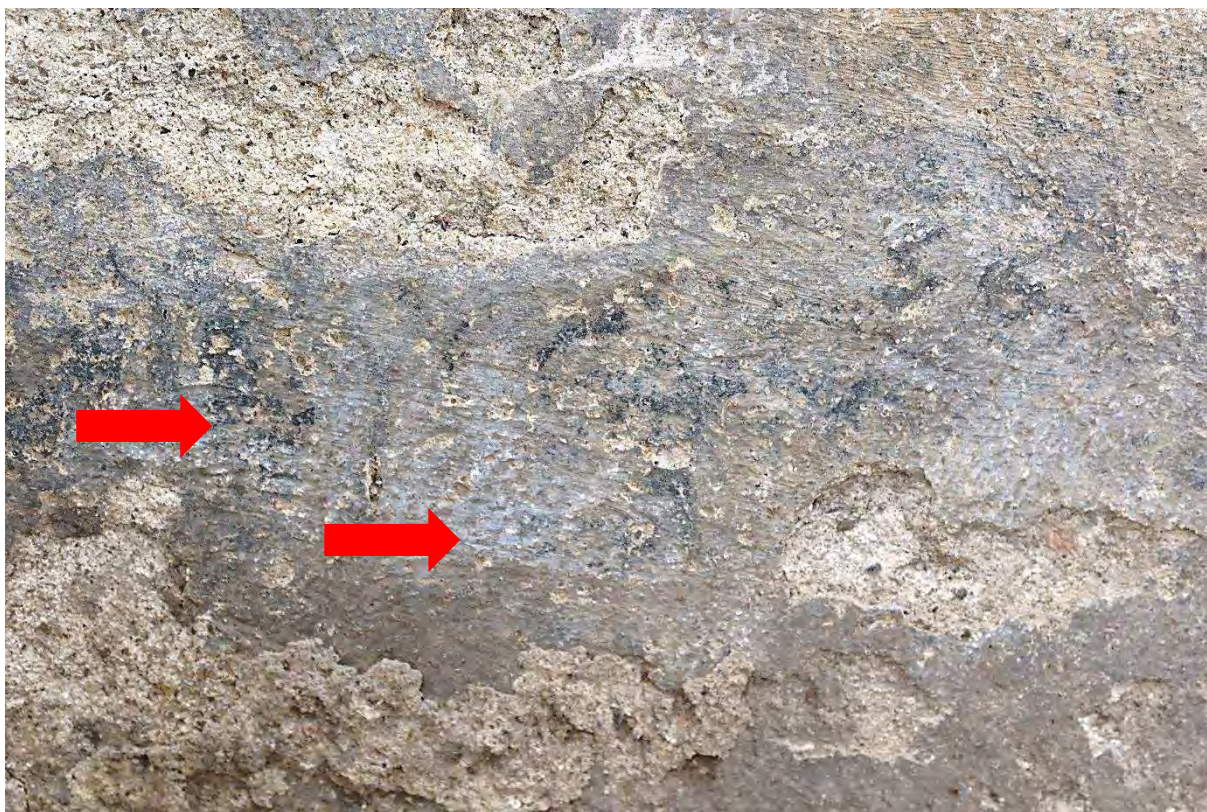
*Foto – pohled na východní fasádu – sokl - fragmenty modré a černé*

Průzkum byl proveden i ve spodní části předpokládaného soklu. Byly nalezeny pod stávající tenkou okrovou vrstvou, která je silně znečištěna a mastná, fragmenty modré a černé na světle modrém podkladu. Vrstvy jsou od sebe obtížně oddělitelné a v návaznosti na tuto skutečnost hůře čitelné. Místy fragmenty zanechávaly dojem dekoru. S největší pravděpodobností však případný dekor nesouvisí s vrstvou sgrafitových psaníček.

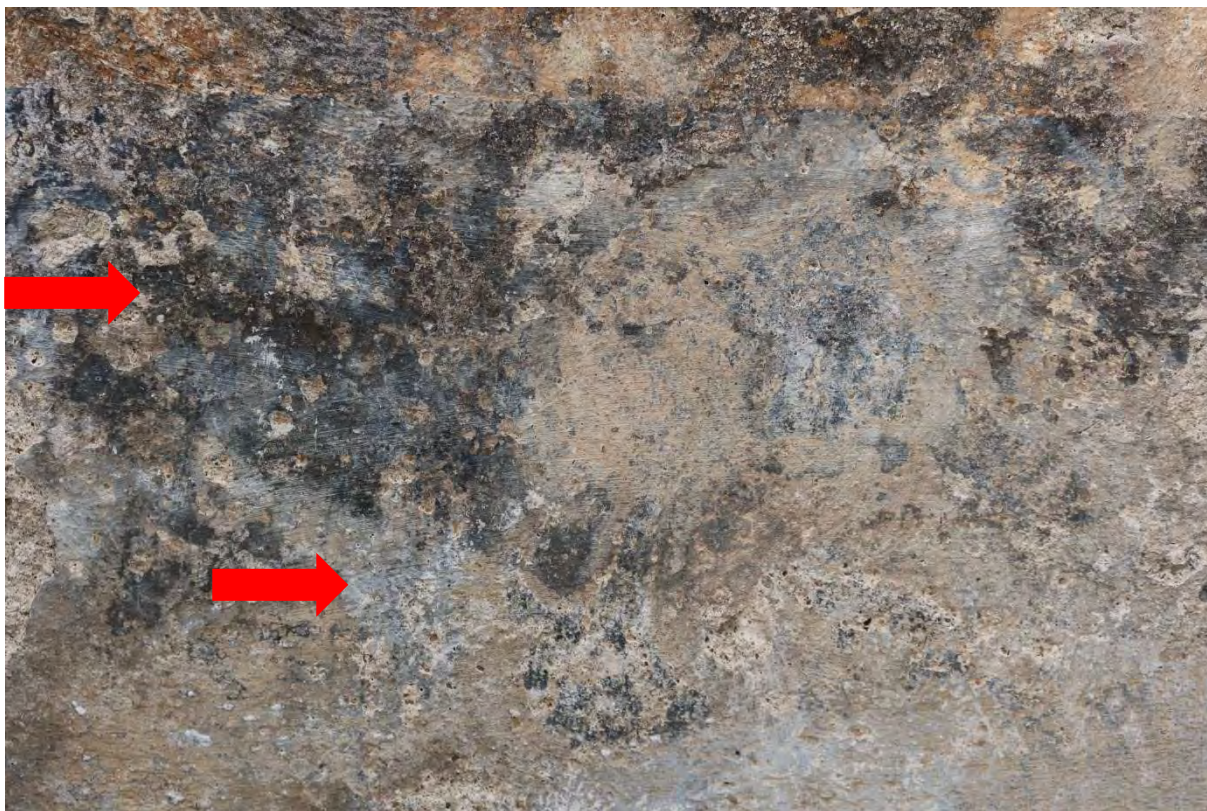
*Foto – pohled na východní fasádu – sokl - fragmenty modré a černé*

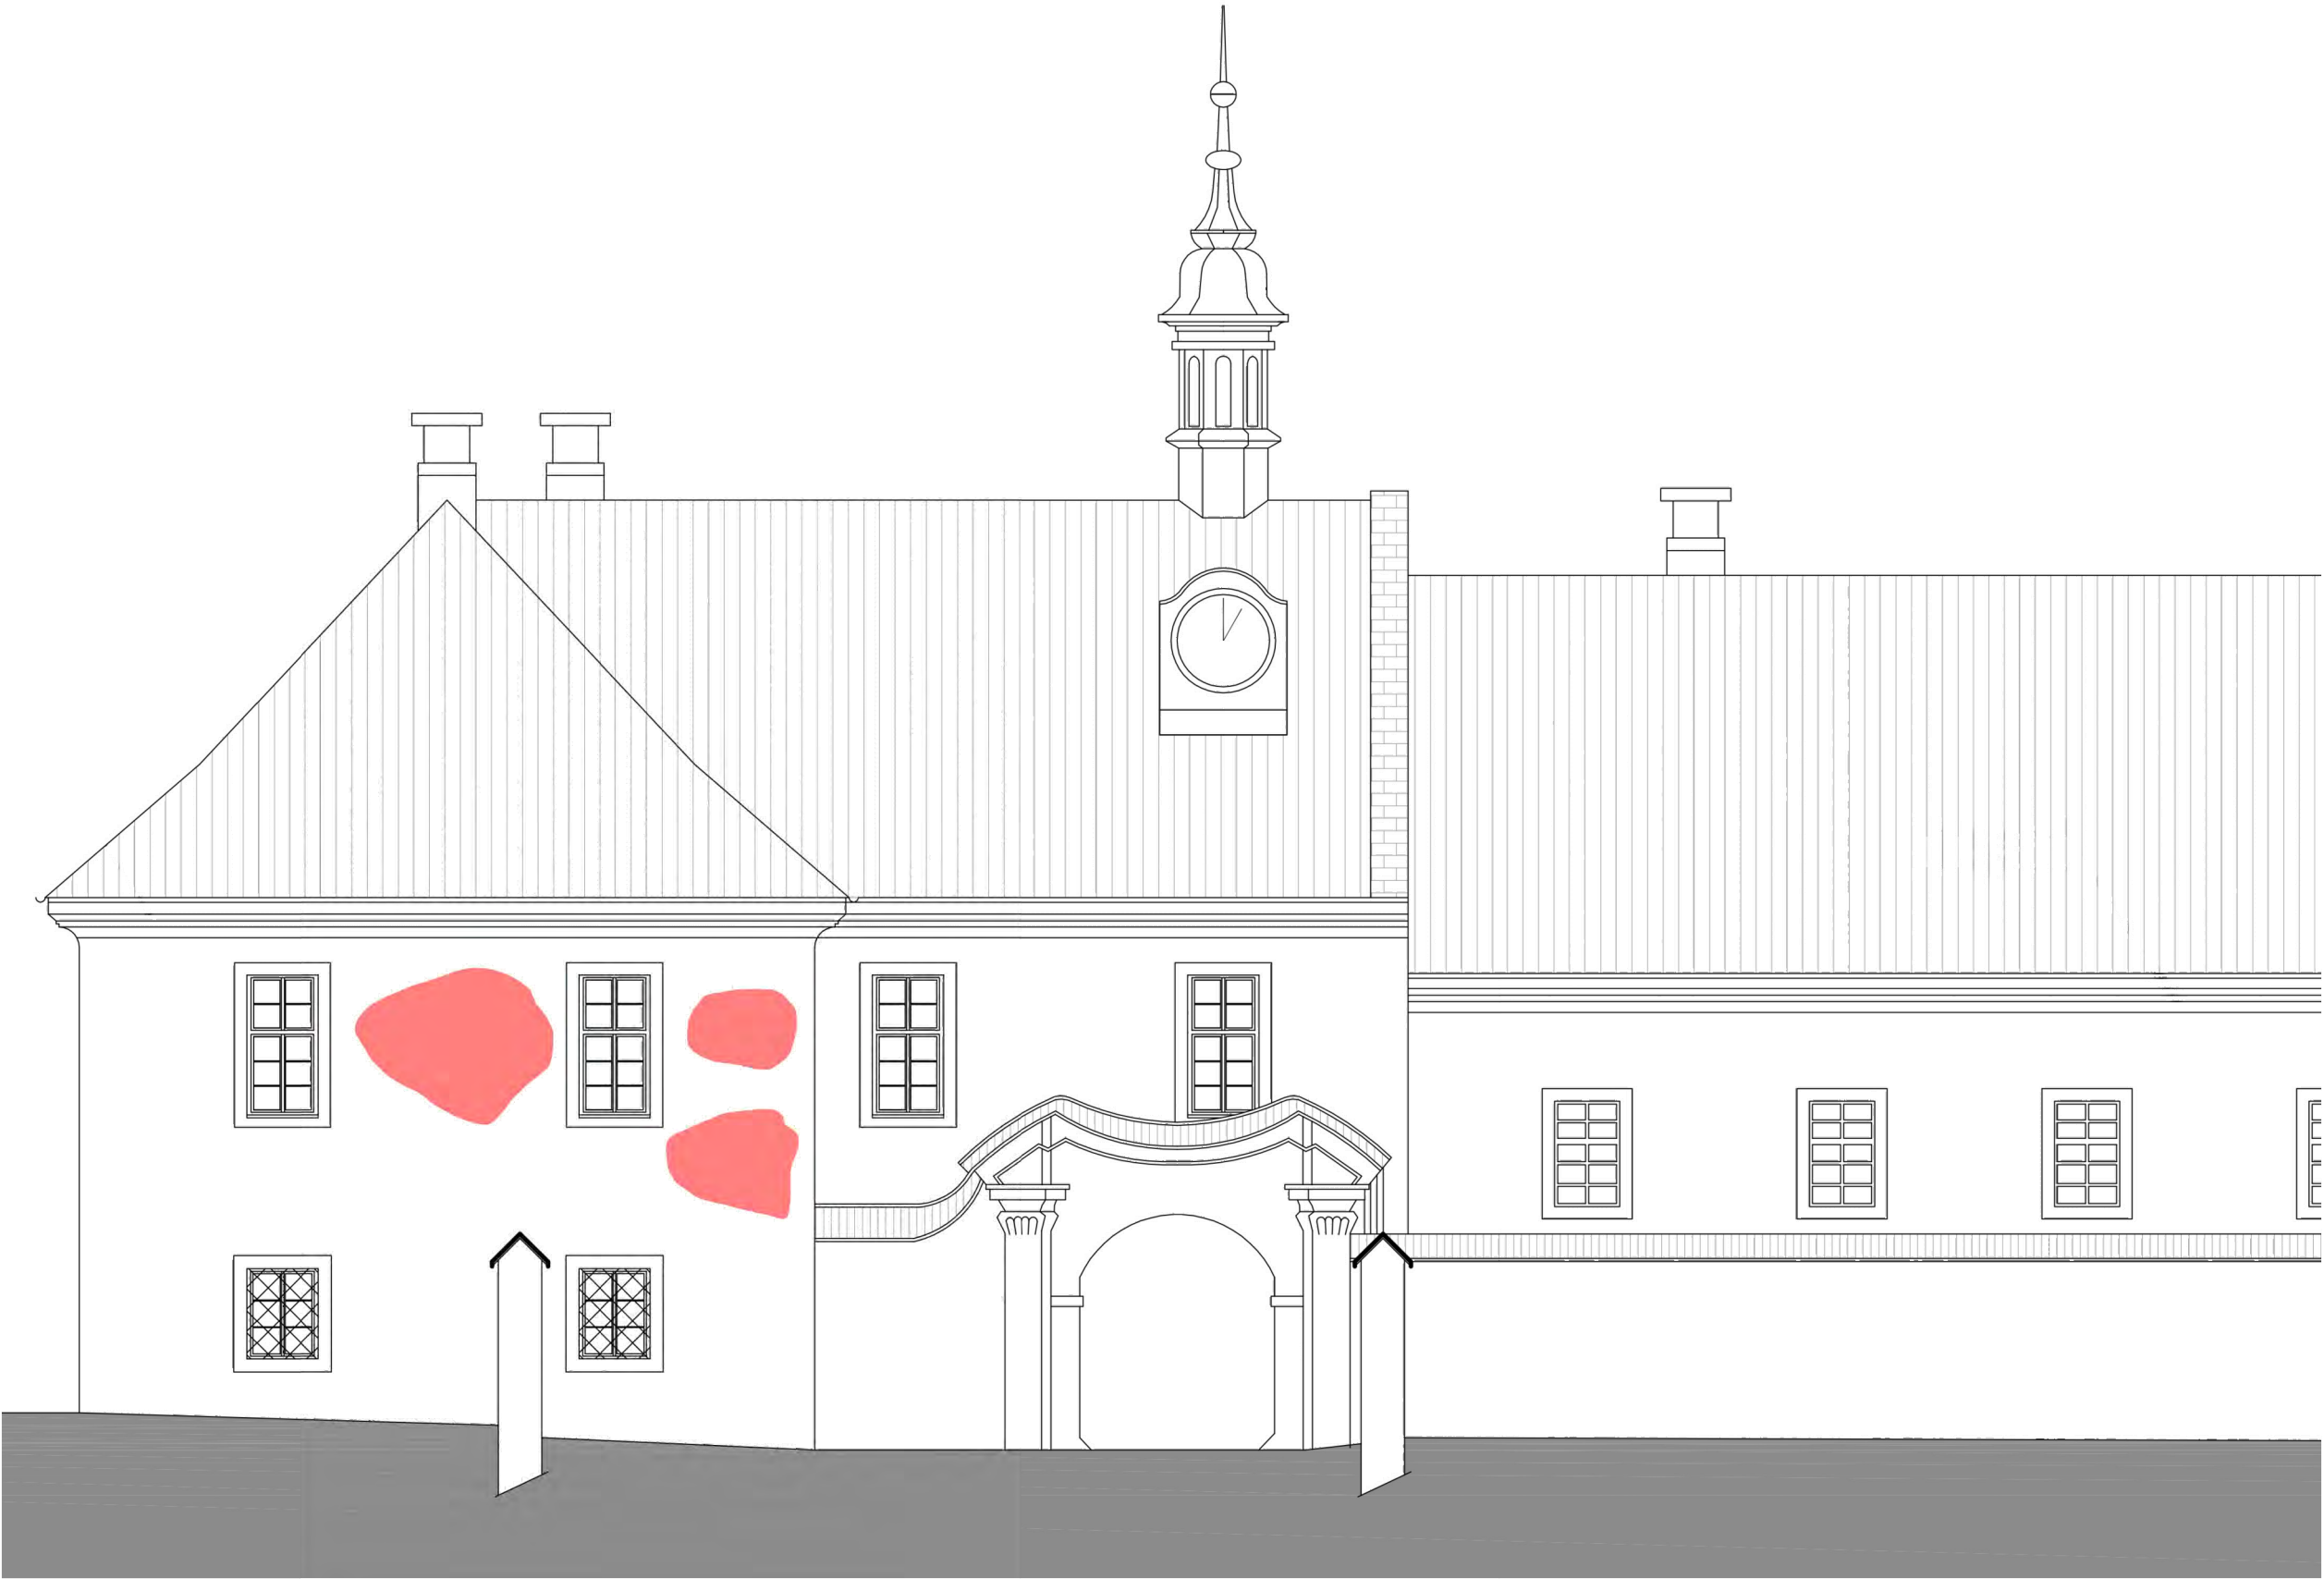
VÝKRES POHLED SEVERNÍ

DOCHOVANÁ SGRAFITOVÁ PSANIČKA

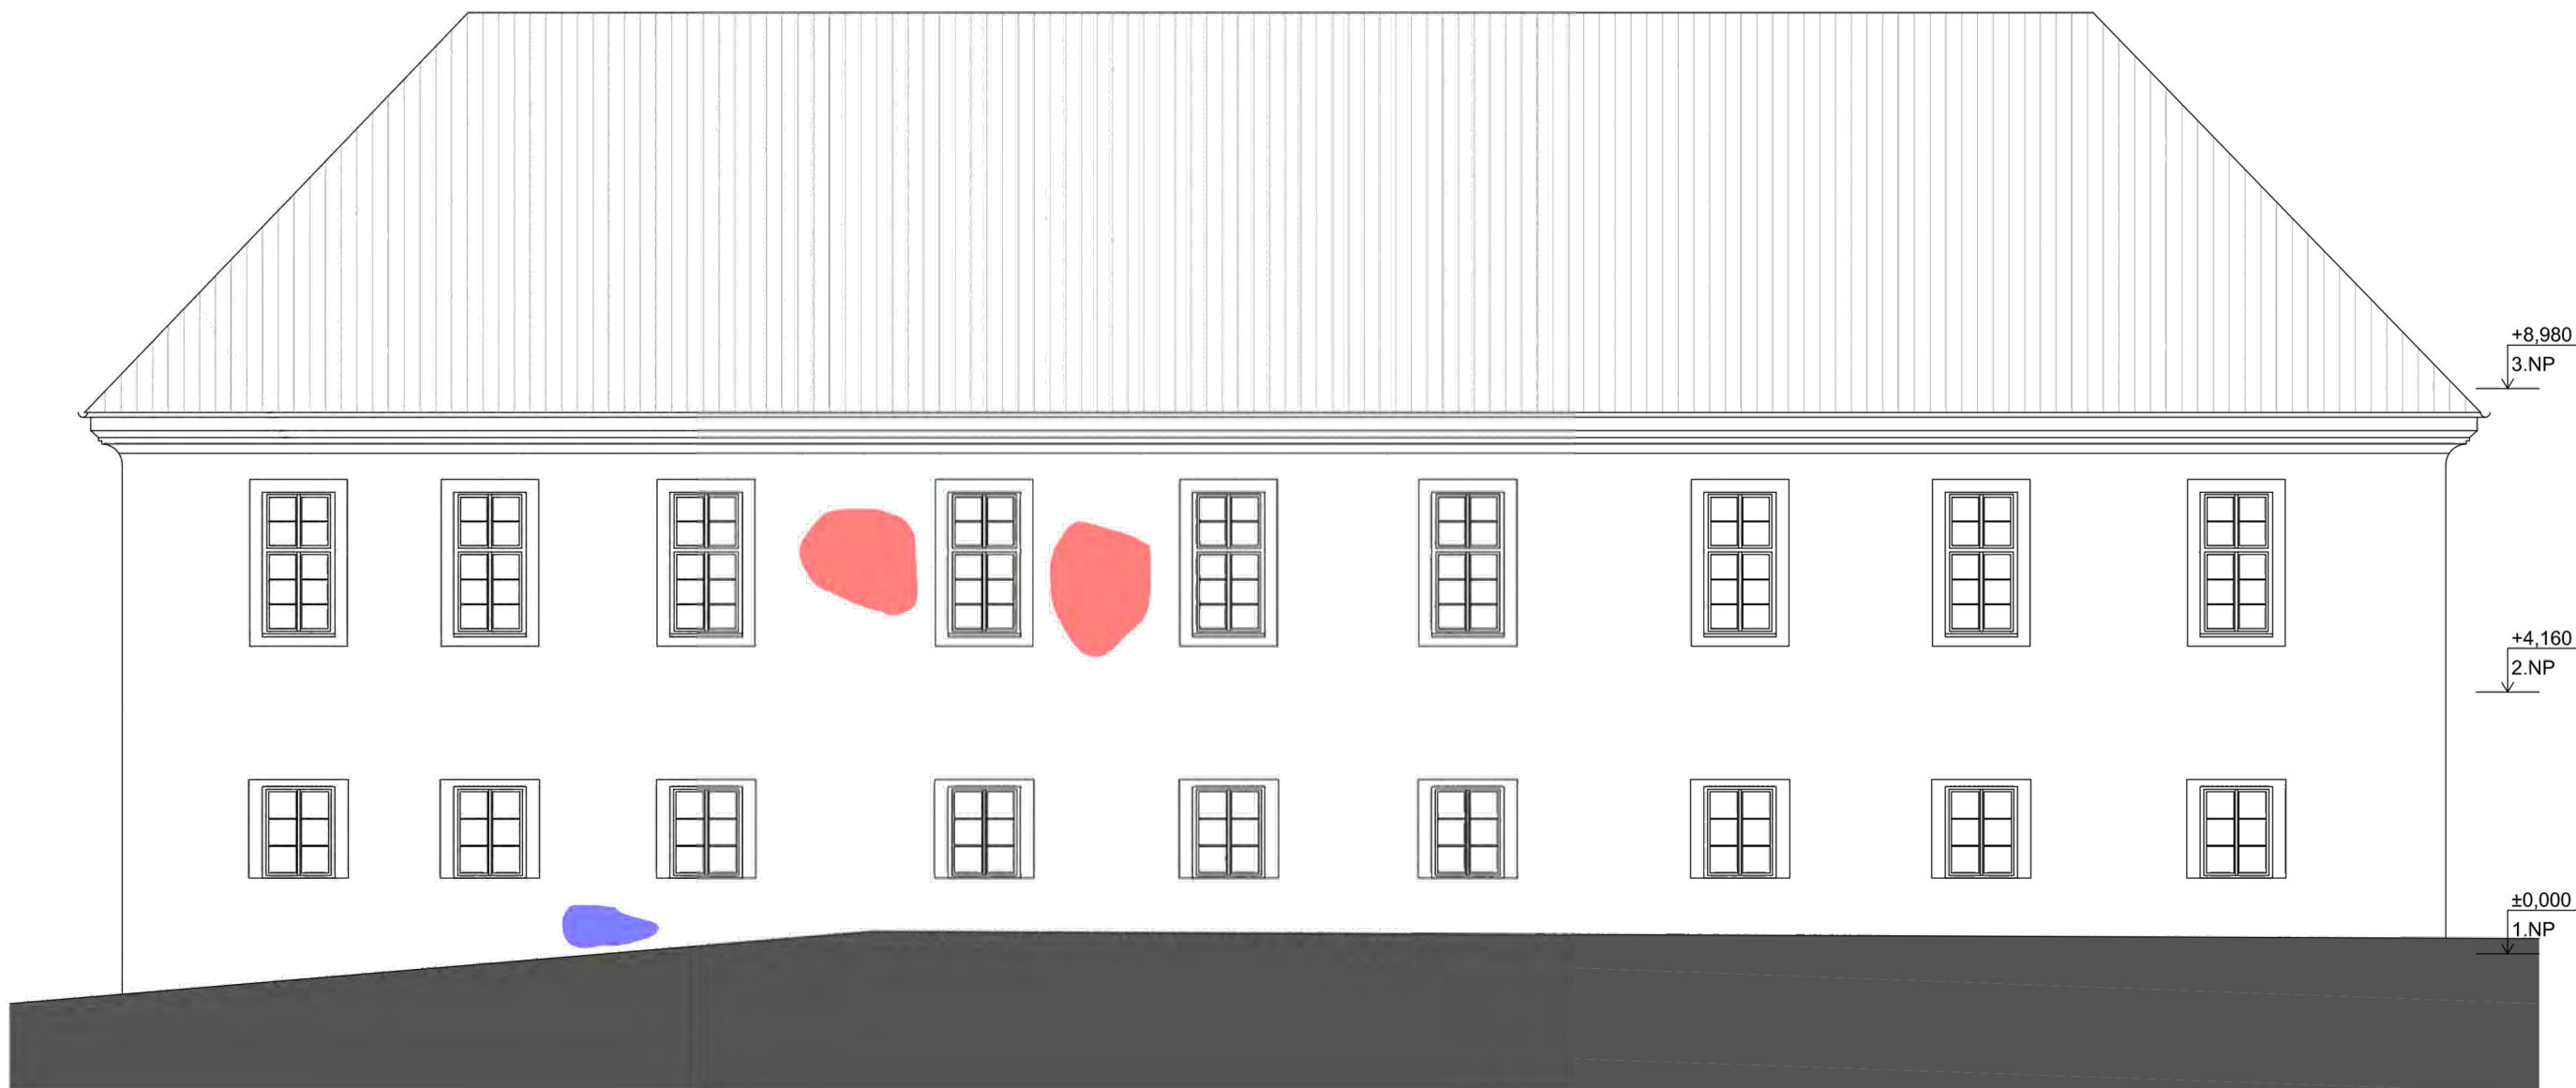
LEGENDA	
<div></div>	DOCHOVANÁ SGRAFITOVÁ PSANÍČKA
<div></div>	PRŮZKUM SOKLOVÉ ČÁSTI
AKCE	RESTAURÁTORSKÝ PRŮZKUM A ZÁMĚR
	RESTAUROVÁNÍ VNĚJŠÍCH OMÍTEK
	NA ZÁMKU V KRÁLOVĚ DVOŘE
PROJEKT	Anta spol. s r.o.
	Gymnastická 2418/2, Praha 6 283891570 anta@anta.cz www.anta.cz
DATUM	11.2022
VÝKRES	POHLED VÝCHODNÍ
