## Hydrogeologické posouzení pozemku pro účely § 9 odst. 1 vodního zákona

### Zhodnocení možnosti likvidace srážkových vod

#### *závěrečná zpráva*

p.č. 122/3, st. 289/1 a 837; k.ú. Králův Dvůr [672 947], HGP

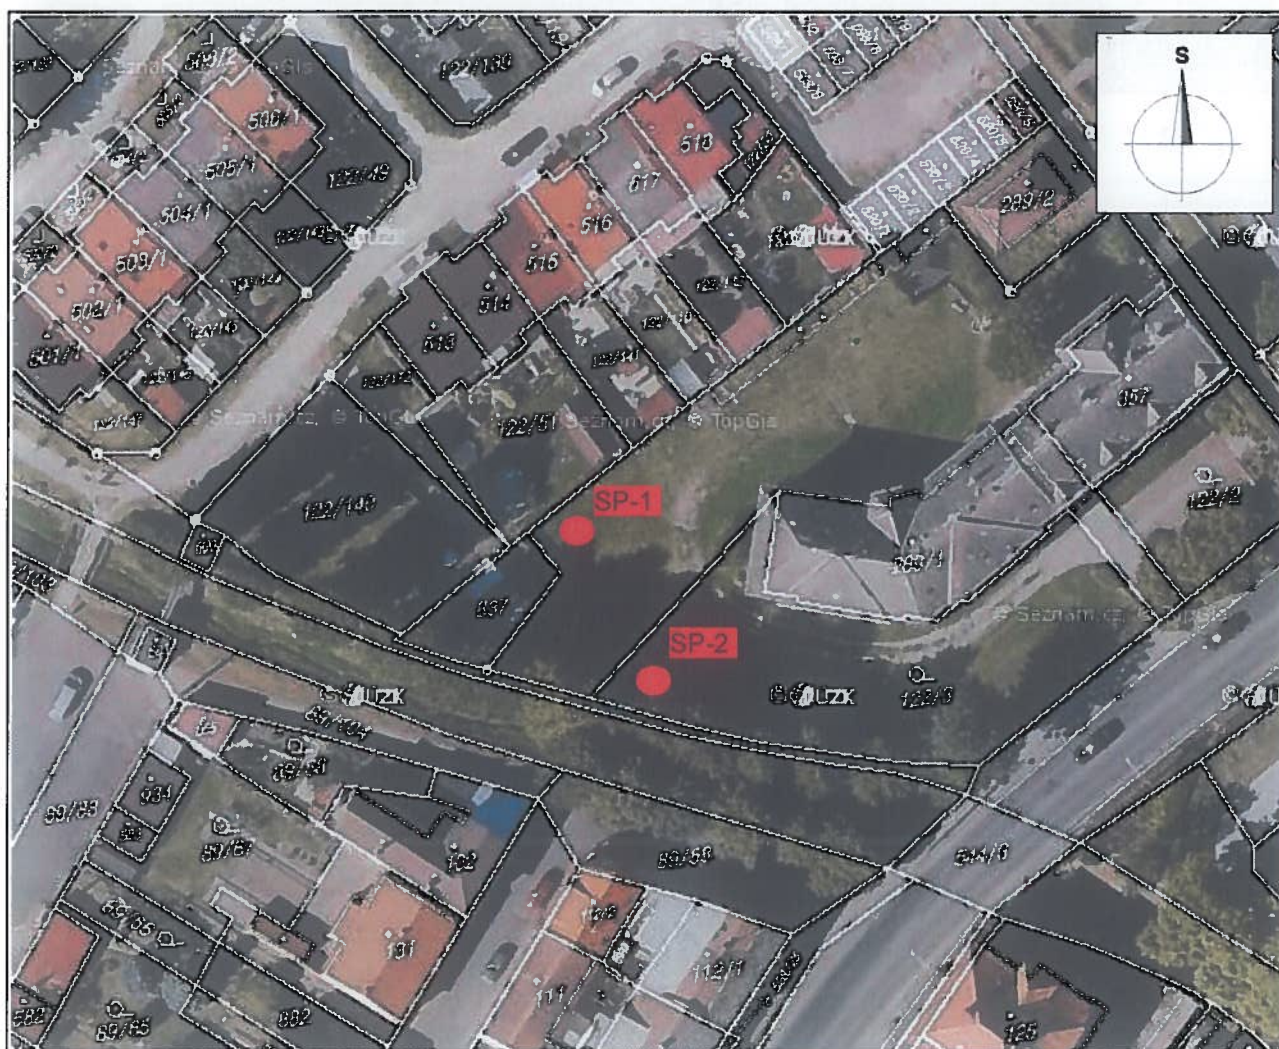
## Příloha č. 2

### Parcelní mapa s vyznačením průzkumných sond

**Pozn:** pohled na zájmové parcely a umístění průzkumných sond SP-1 a SP-2 (červený kruh). Sondy jsou znázorněny schematicky.

- terénní rekognoskace lokality (místní šetření)
- geologické sondy SP-1 a SP-2 (viz příloha č. 2 a 3)
- analýza obecně dostupných dat
- studie archivní podkladů dosavadní vrtné prozkoumanosti
