místní souřadný systém 0,00 = podlaha 2.NP = 227,900				S.P.A.D. spol. s r.o.	
AKCE: ZÁMEK KRÁLŮV DVŮR				BŘEZNOVÁ 2	
REKONSTRUKCE KROVU J+Z KŘÍDLA				220 000 Kč	
MÍSTO: KRÁLŮV DVŮR				TEL./FAX - 222 52 403	
MÍSTO REALIZACE: KRESEL.				MAIL - sp@spad-stihel.cz	
INVESTOR: Město Králův Dvůr				ČÍSLO	
Název: Míst. 129, 8000 Králův Dvůr				ZNAČKA: 318	
STUPEŇ: Dp				DATAK: 02/2020	
OSAH:				MĚŘÍTKO: 1:75	
JIŽNÍ FASÁDA JIŽNÍHO KŘÍDLA				Č. VÝKRESU: 005	
STÁVAJÍCÍ STAV A NÁVRH

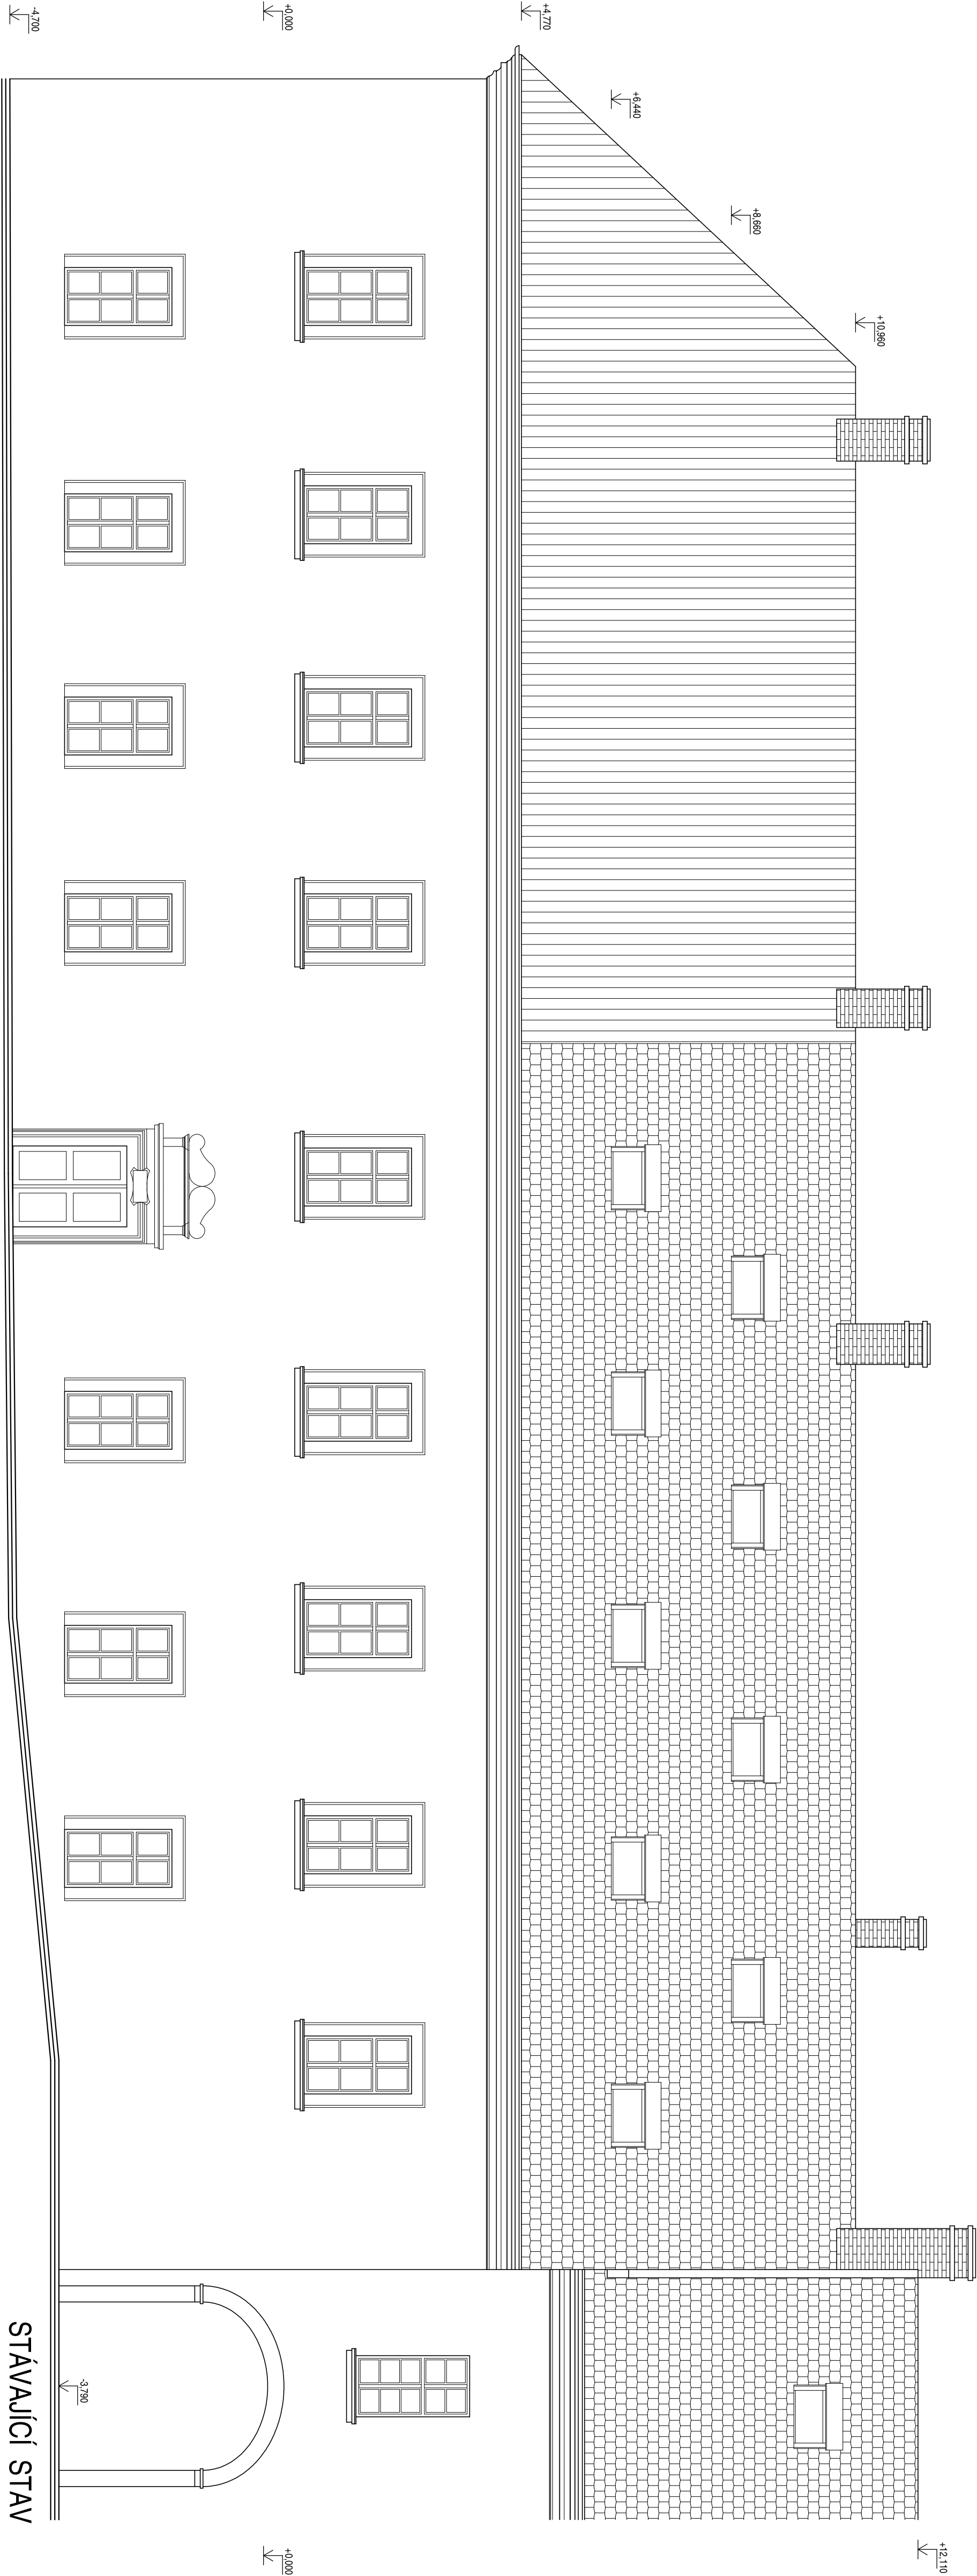
STÁVAJÍCÍ STAV
KRYTINA - NA ZÁPADNÍ POLOVINĚ JIŽNÍHO KŘÍDLA
VELKOPLOŠNÉ PLECHOVÉ ŠKALOVY, JINAK BOBRŮVKA V
DVOLITĚ, TŽV. ŠIPNOVÉ SKLADBY NA HUSTĚM LATOVÁNÍ.
VÍKŘE VE DVOLU RADÁCH V NADLEŽENÍM POCITU S
NEVYHODNÁM SKLONEM PLŮTOVÉ STŘECHY 14° - 21°.
BOKY OPLECHOVÁNE KOMINÝ Z REZNEHO OHLENEHO
ZDÍVA.

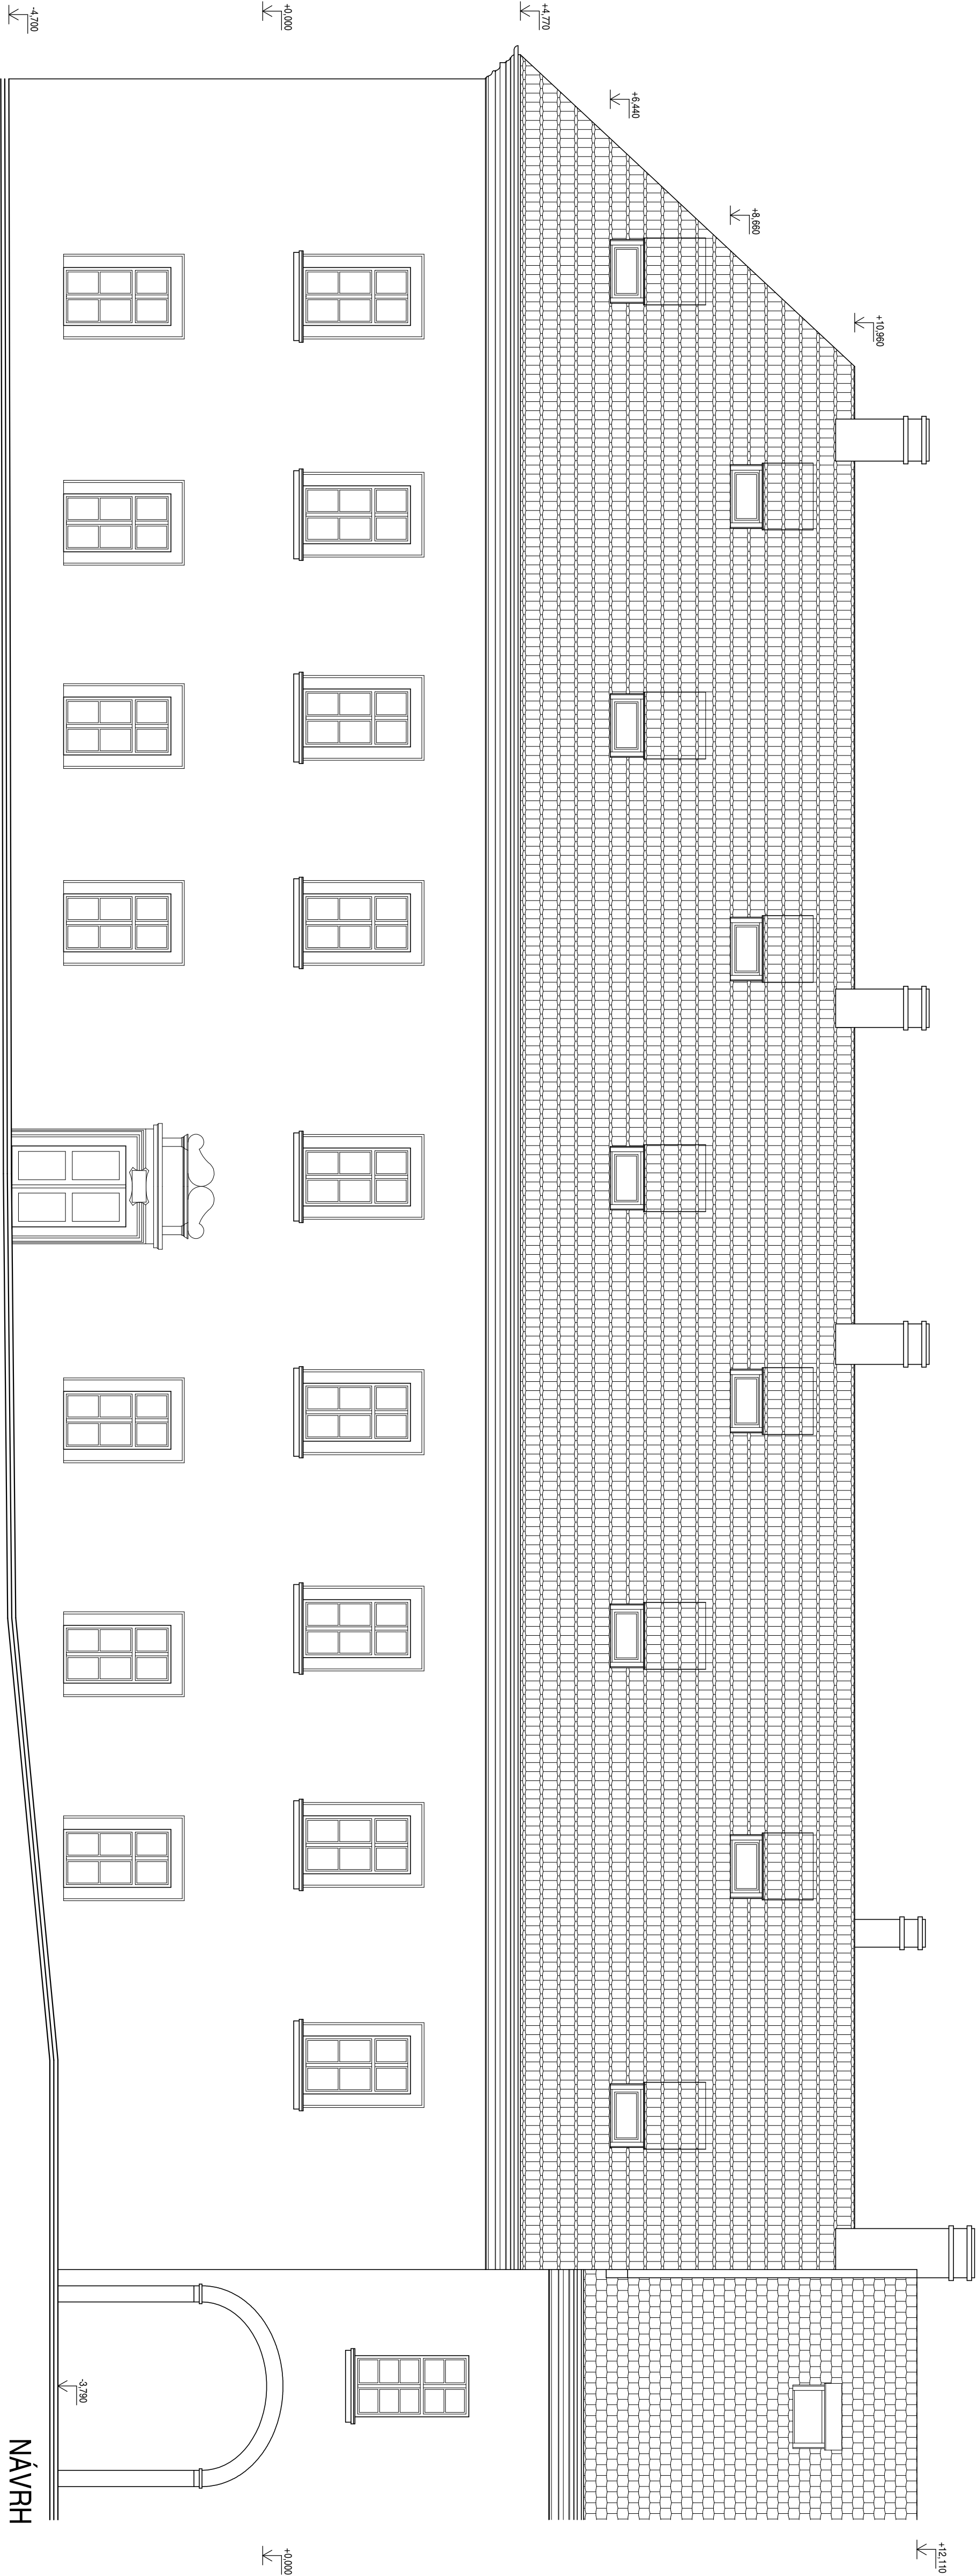
NÁVRH
KRYTINA - BOBRŮVKA V KOPÍROVÉ SKLADBE NA ŘÍDEK
LATOVÁNÍ S KONTRALATÍ A POJISTNOU HYDROIZOLACÍ.
VÍKŘE POČETNĚ ZREDUKOVÁNE, SE SKLONEM PLŮTOVÉ
STŘECHY 30° (U TŘI VÍKŘU NA VÝCHODNÍ STRANĚ
ZÁPADNÍHO KŘÍDLA JEN 27°). BOKY VÍKŘU OMTÁNE
KOMINÝ OMTÁNE.
