## **SMLOUVA O DÍLO**

### **Restaurování vnějších omítek na východní fasádě na zámku v Králově Dvoře – I. ETAPA - opakovaná**

## **RESTAUROVÁNÍ VNĚJŠÍCH OMÍTEK NA ZÁMKU V KRÁLOVĚ DVOŘE**

## **RESTAURÁTORSKÝ PRŮZKUM A ZÁMĚR**

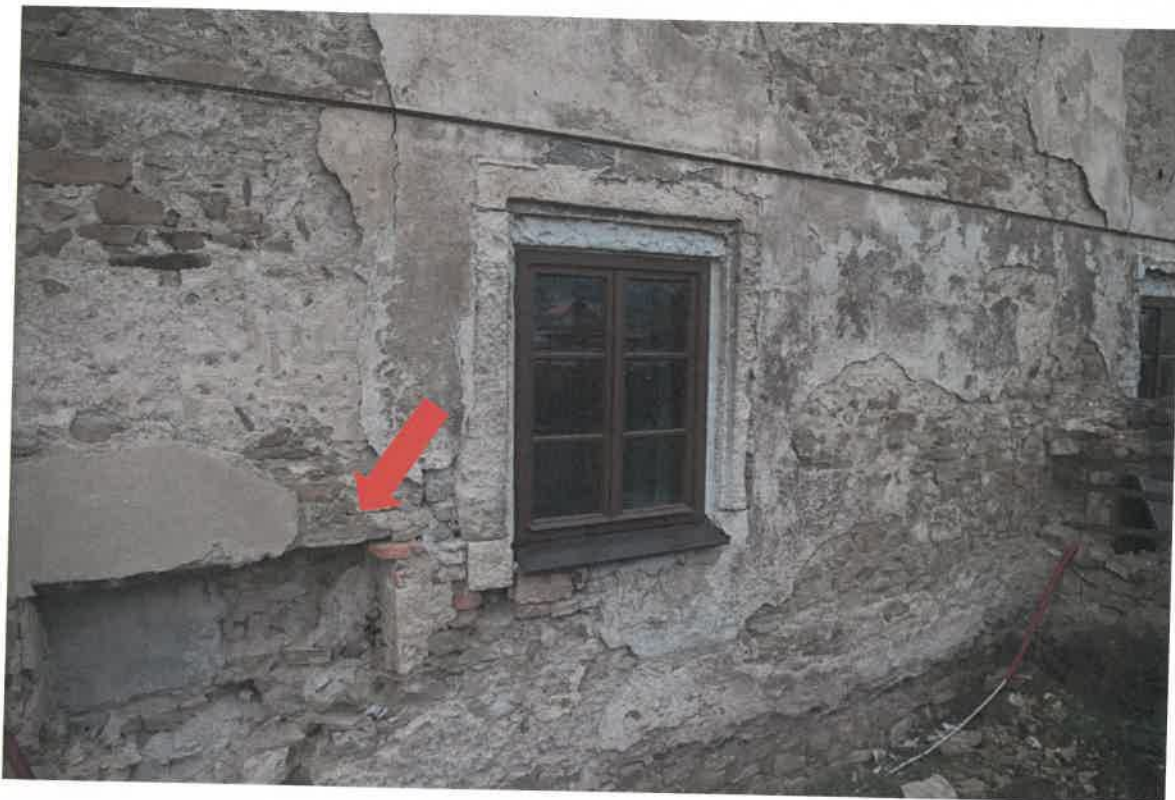
*Foto 03 – detail severní fasády objektu – nutné vyspravení*

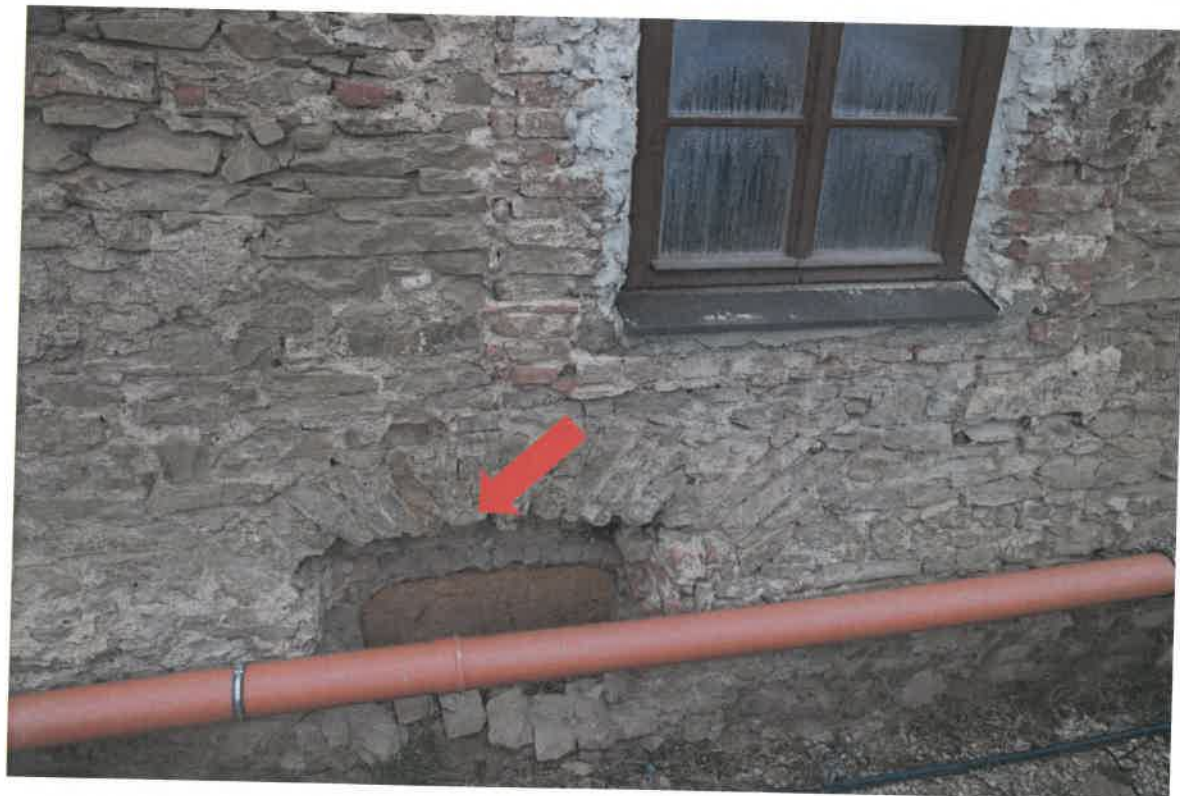
*Foto 04 – detail východní fasády objektu – nutné vyspravení*

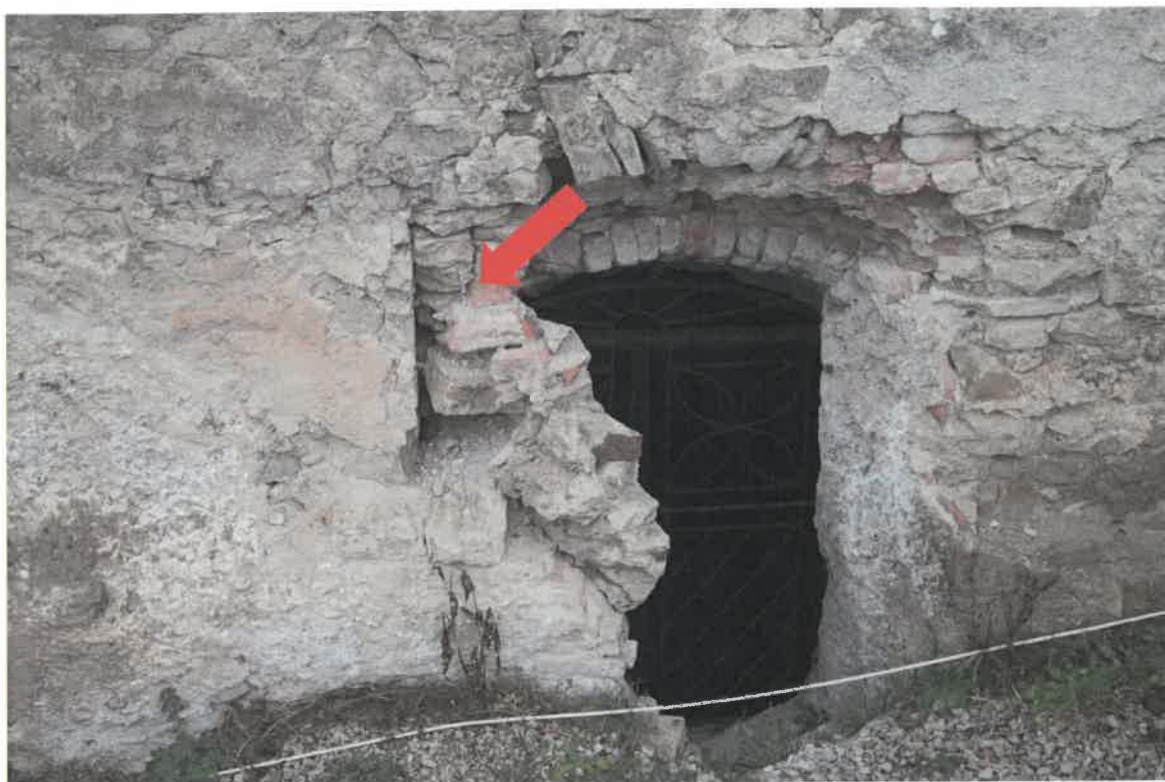
Foto 05 – detail východní fasády objektu – nutné vyspravení

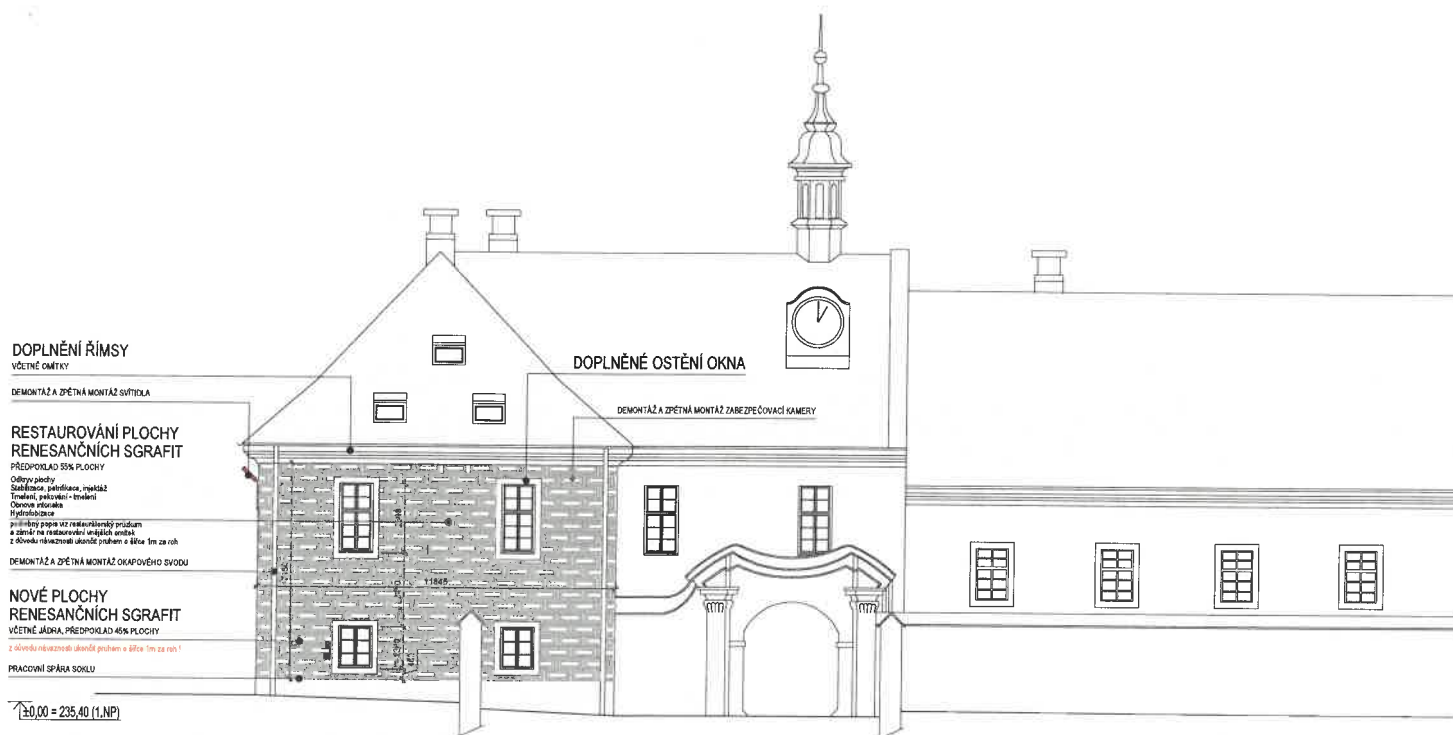
VÝKRES I. ETAPA - POHLED VÝCHODNÍ

MĚŘÍTKO 1:100

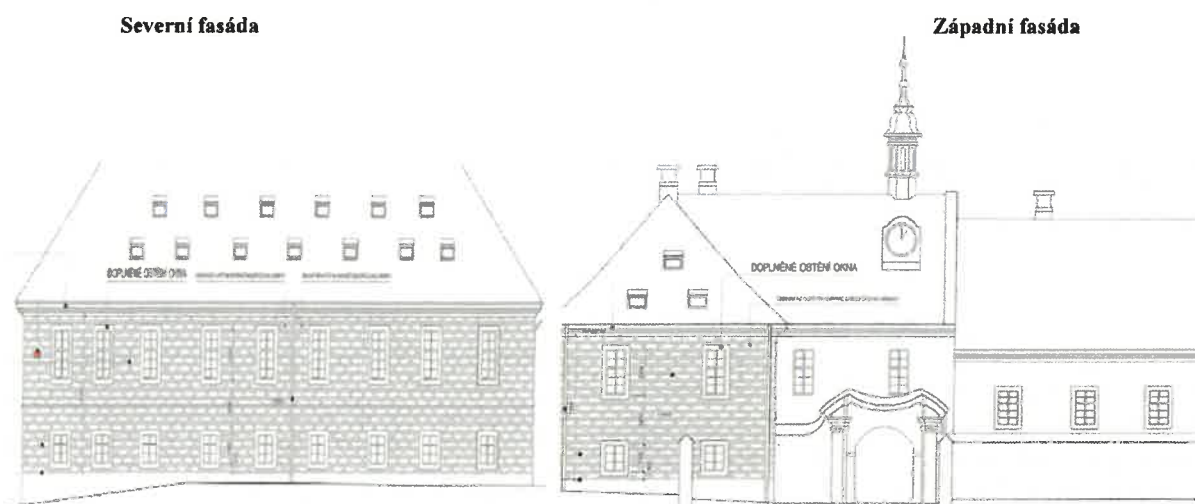
**Předpokládaný vzhled objektu (převzato z projektové dokumentace)-obr. 3 a obr. 4.**

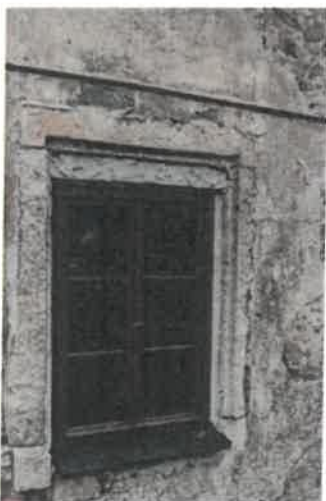
Obr. 6 - Okno v dolní řadě s viditelným zbytkem šambrán, které byly kolem oken původní velikosti.  
Obr. 7 - Okna v horní řadě s viditelnou dochovanou šambránou a spodním kamenným překladem.  
Obr. 8 - Vstup v severní fasádě (není předmětem tohoto závazného stanoviska).

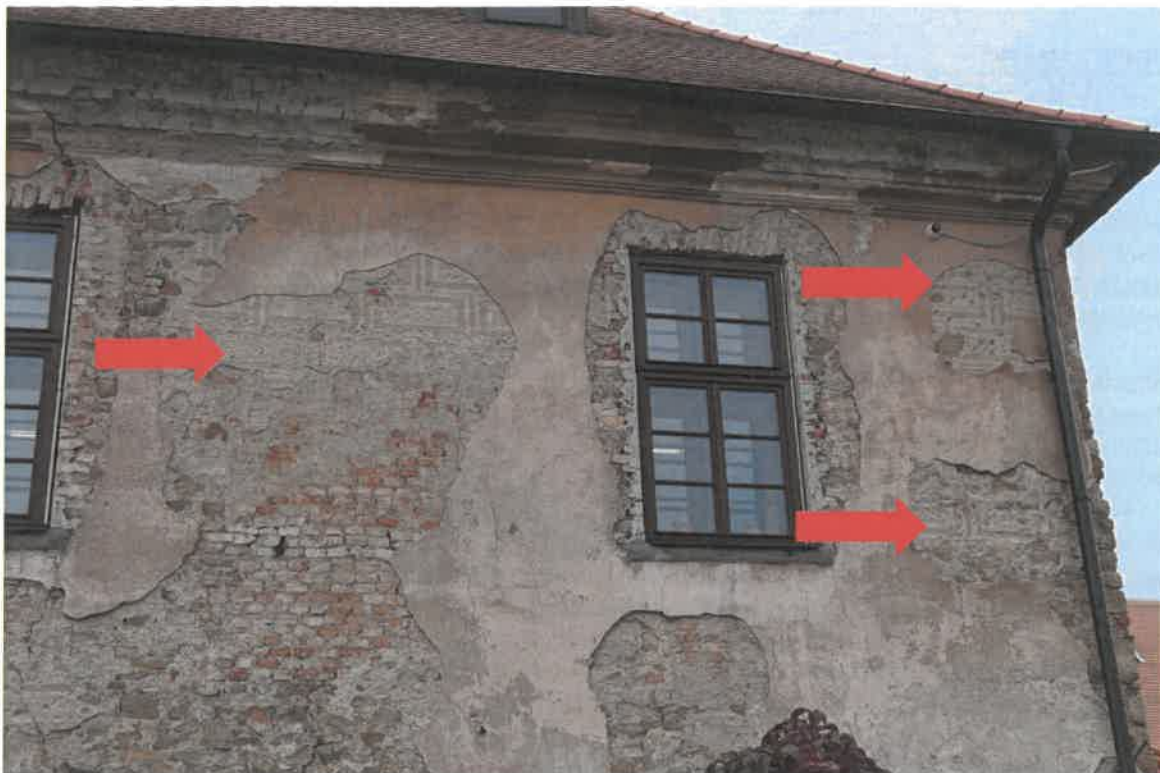
*Foto – pohled na severní fasádu – detail s dochovanými sgrafitovými psaníčky*

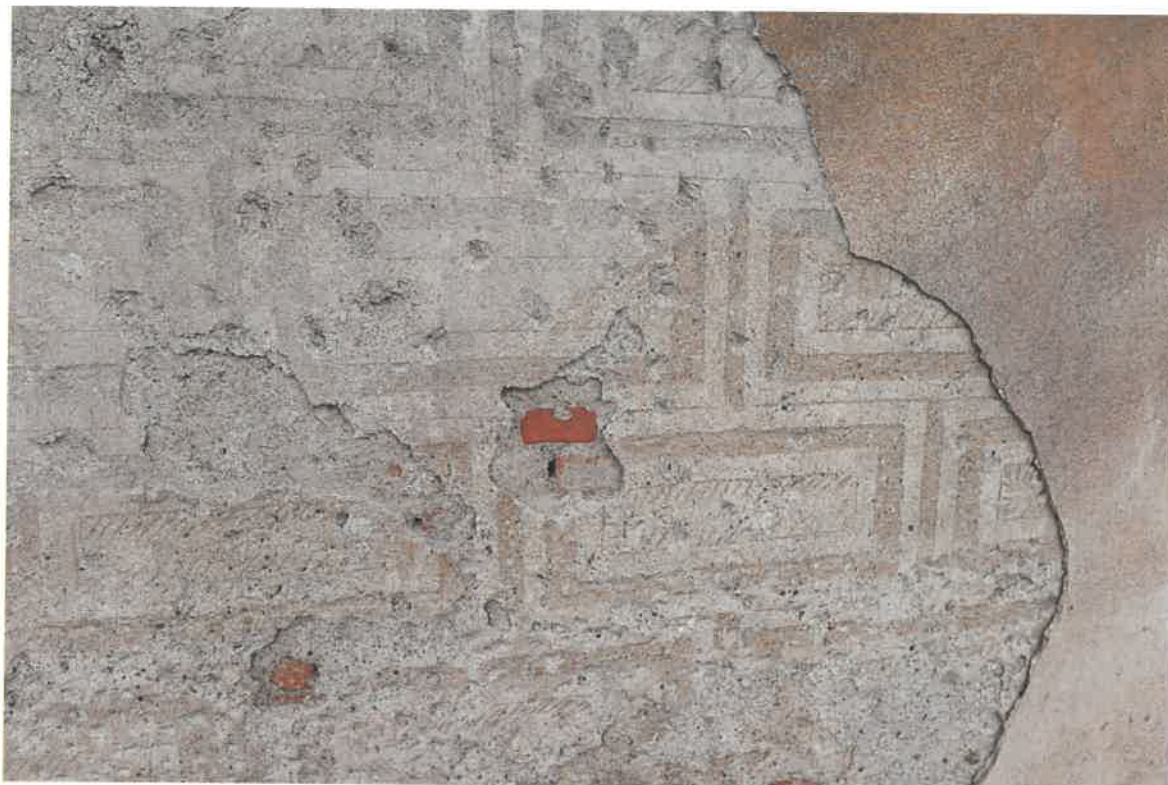
*Foto – pohled na severní fasádu – detail s dochovanými sgrafitovými psaníčky po částečném odkryvu*

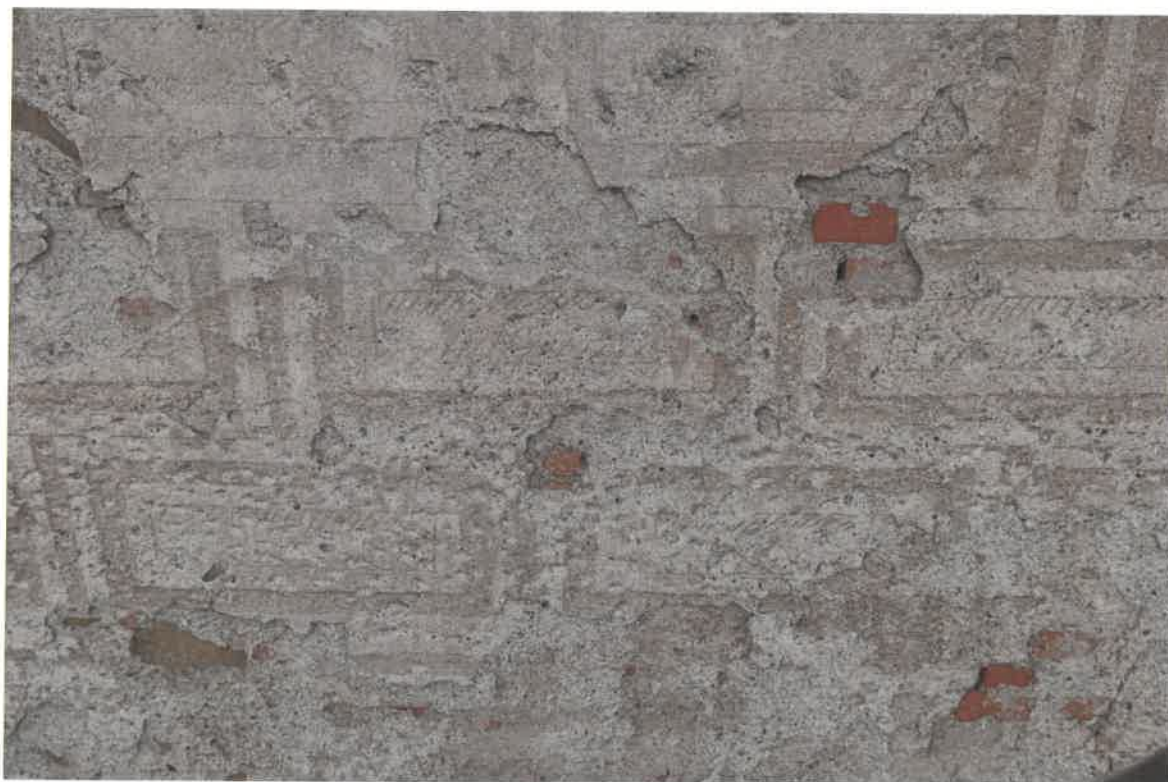
*Foto – pohled na severní fasádu – detail s dochovanými sgrafitovými psaníčky po částečném odkryvu*

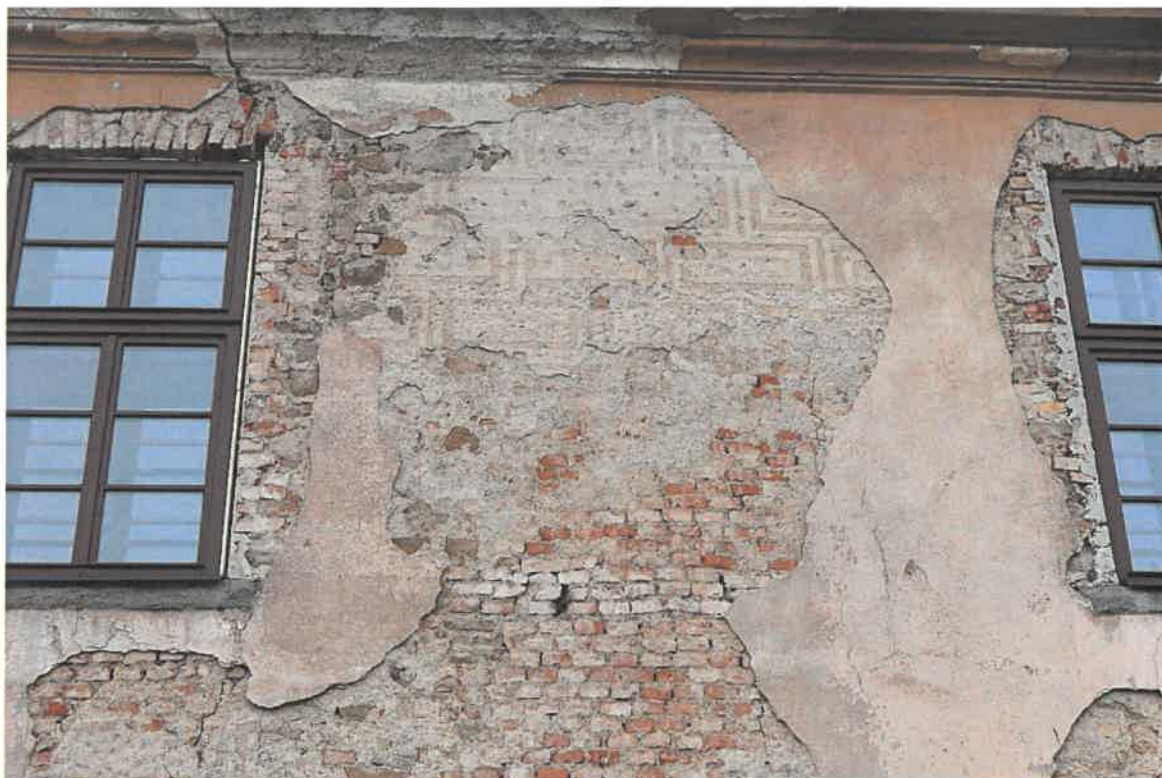
*Foto – pohled na severní fasádu – detail s dochovanými sgrafitovými psaníčky po částečném odkryvu*

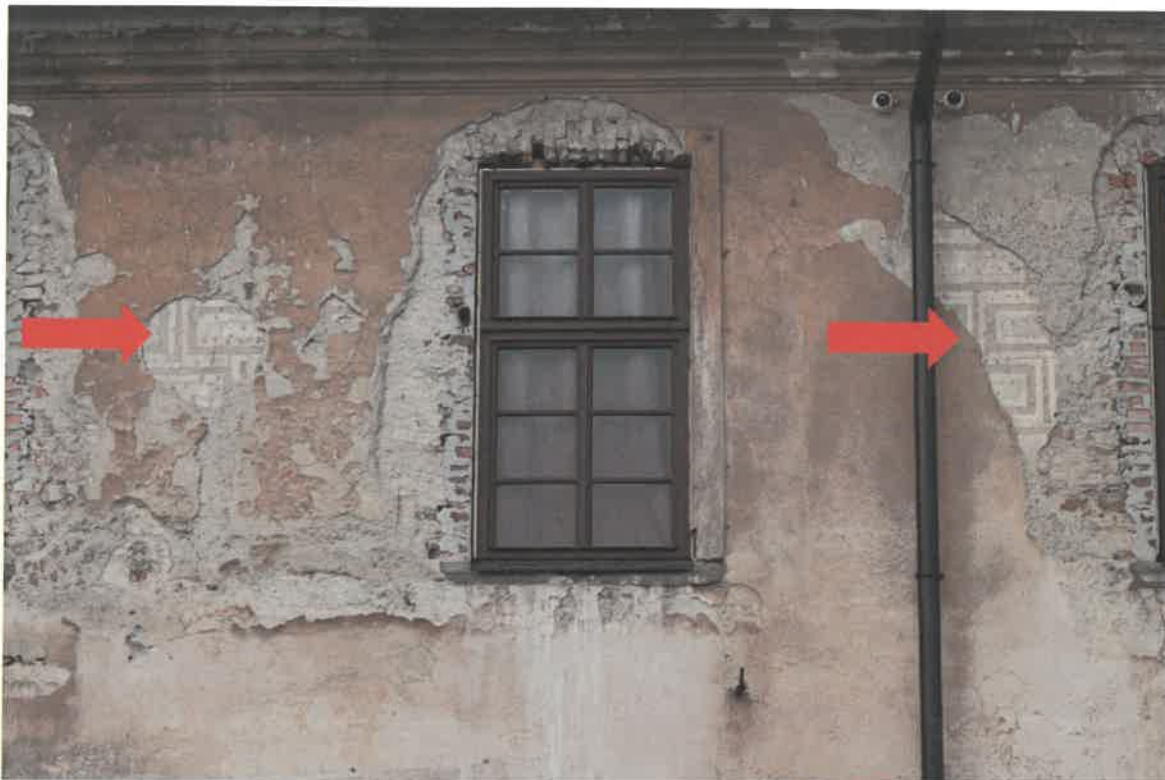
*Foto – pohled na východní fasádu – detail s dochovanými sgrafitovými psaníčky*

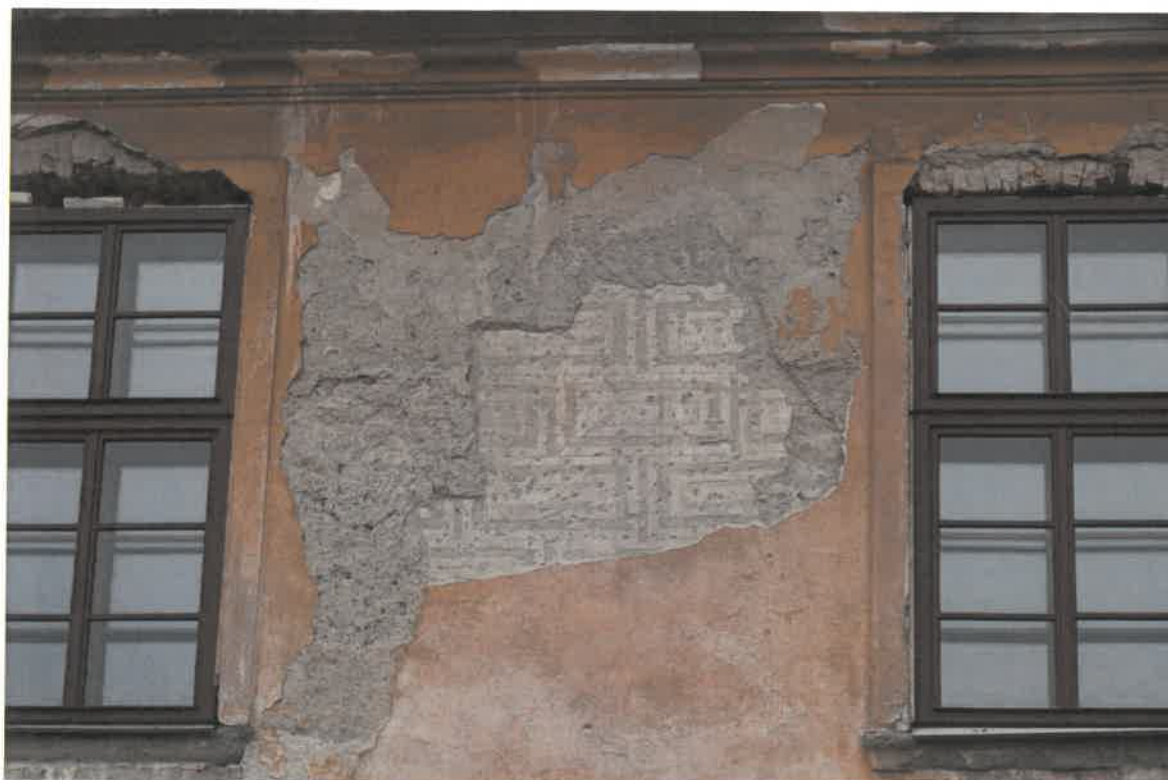
*Foto – pohled na východní fasádu – detail s dochovanými sgrafitovými psaníčky po částečném odkryvu*

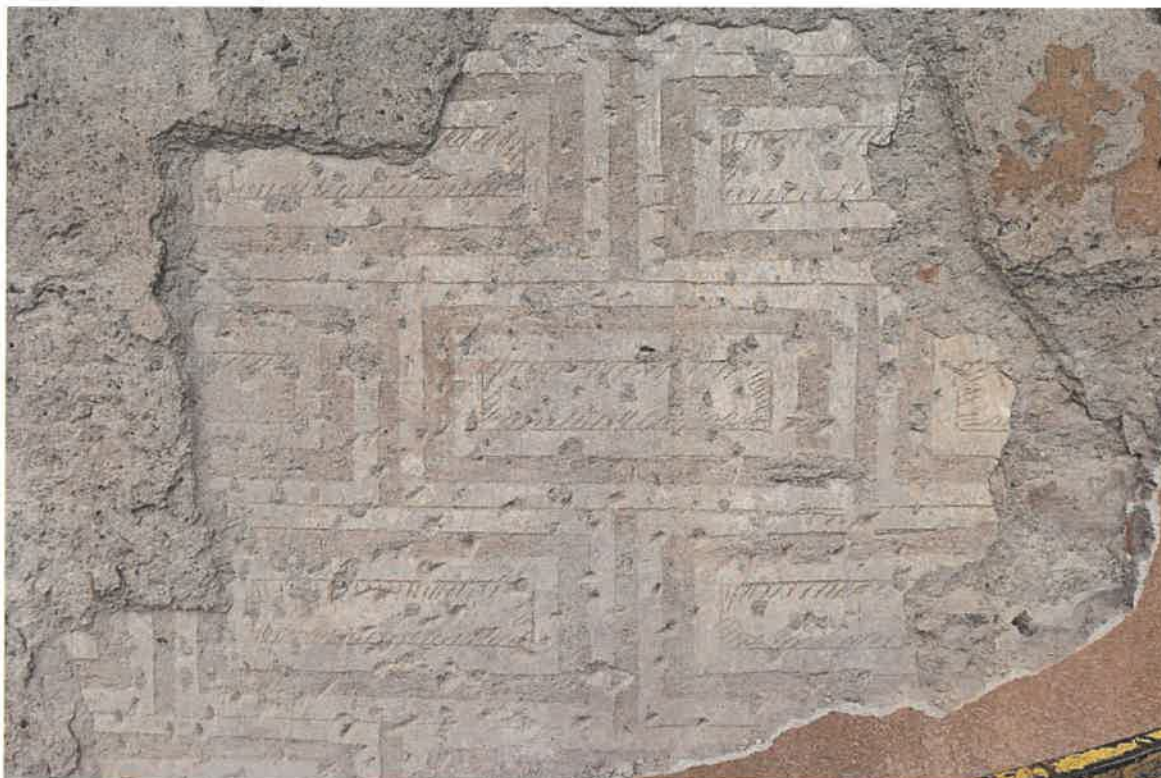
*Foto – pohled na východní fasádu – detail s dochovanými sgrafitovými psaníčky po částečném odkryvu*

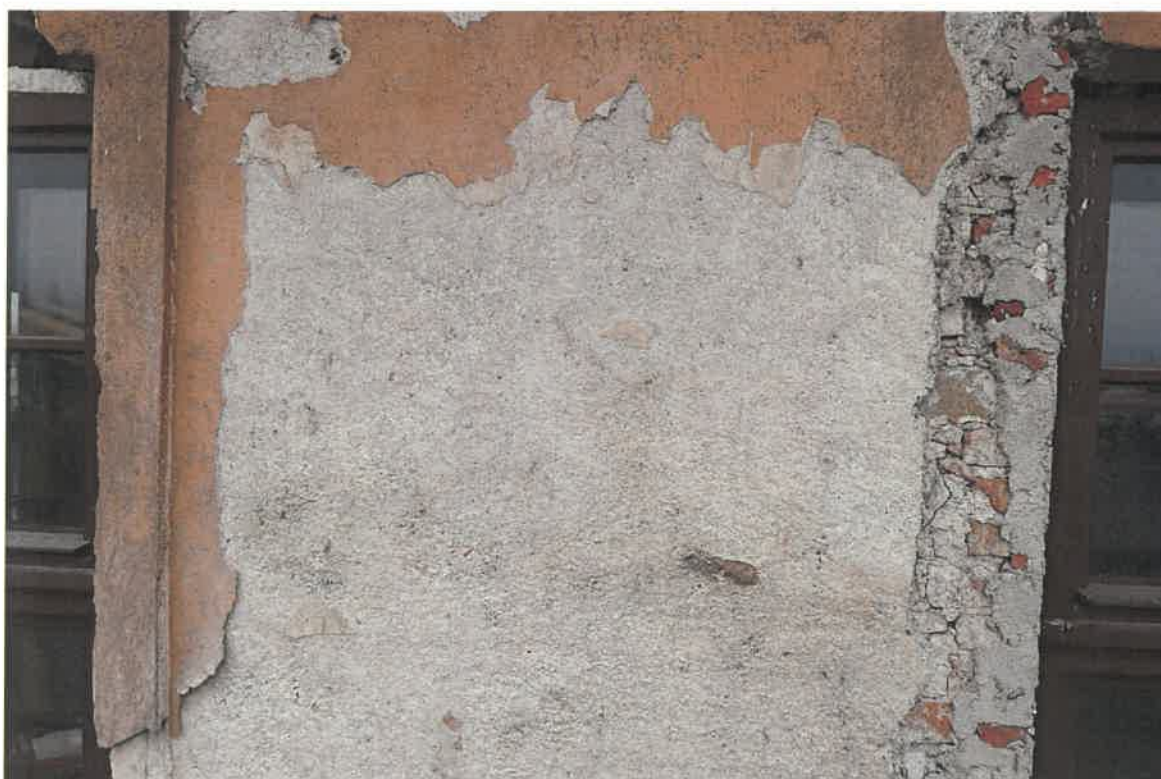
*Foto – pohled na východní fasádu – meziokenní plocha – bez nálezu (nová omítková vrstva)*

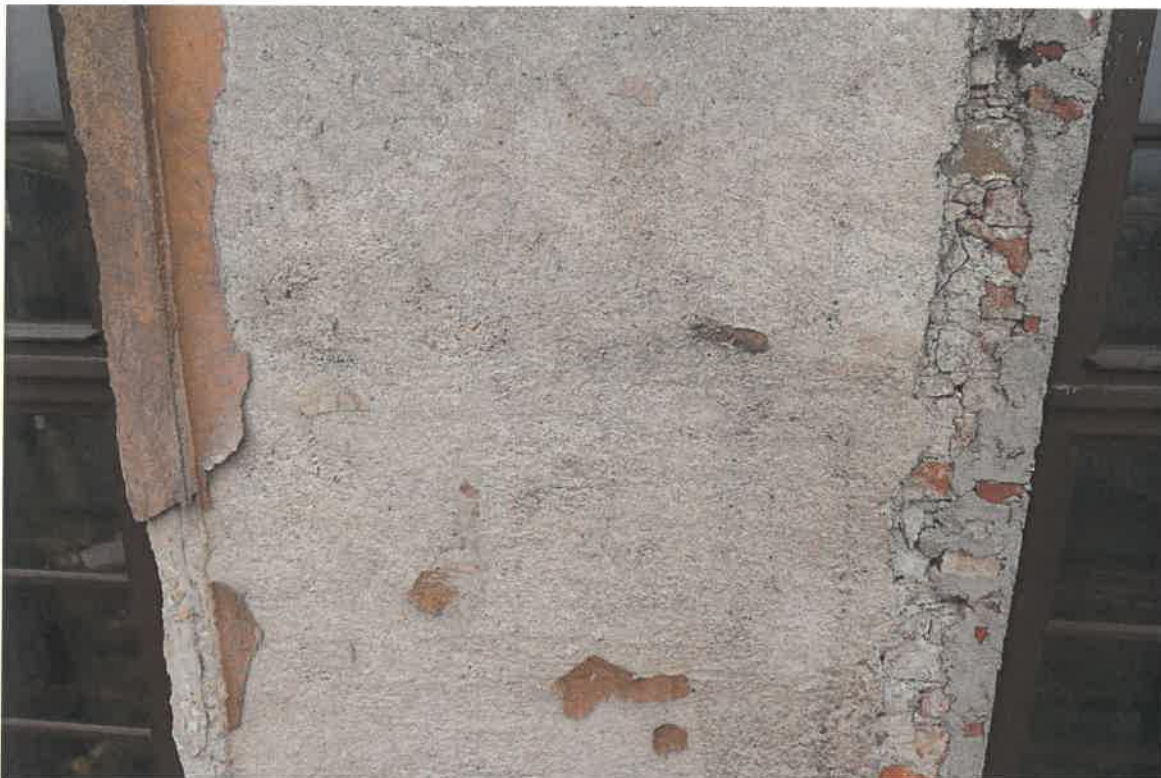
*Foto – pohled na východní fasádu – meziokenní plocha – bez nálezu (nová omítková vrstva)*

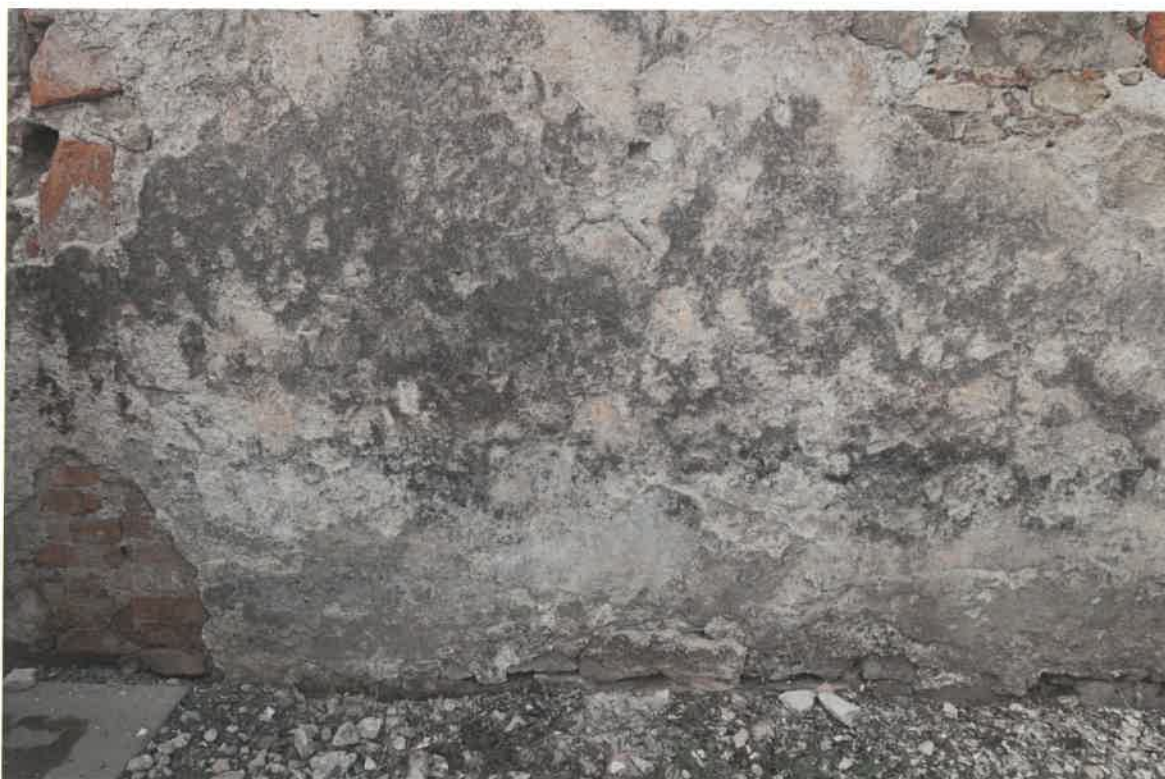
*Foto – pohled na východní fasádu – sokl*

Průzkum byl proveden i ve spodní části předpokládaného soklu. Byly nalezeny pod stávající tenkou okrovou vrstvou, která je silně znečištěna a mastná, fragmenty modré a černé na světle modrém podkladu. Vrstvy jsou od sebe obtížně oddělitelné a v návaznosti na tuto skutečnost hůře čitelné. Místy fragmenty zanechávaly dojem dekoru. S největší pravděpodobností však případný dekor nesouvisí s vrstvou sgrafitových psaníček.

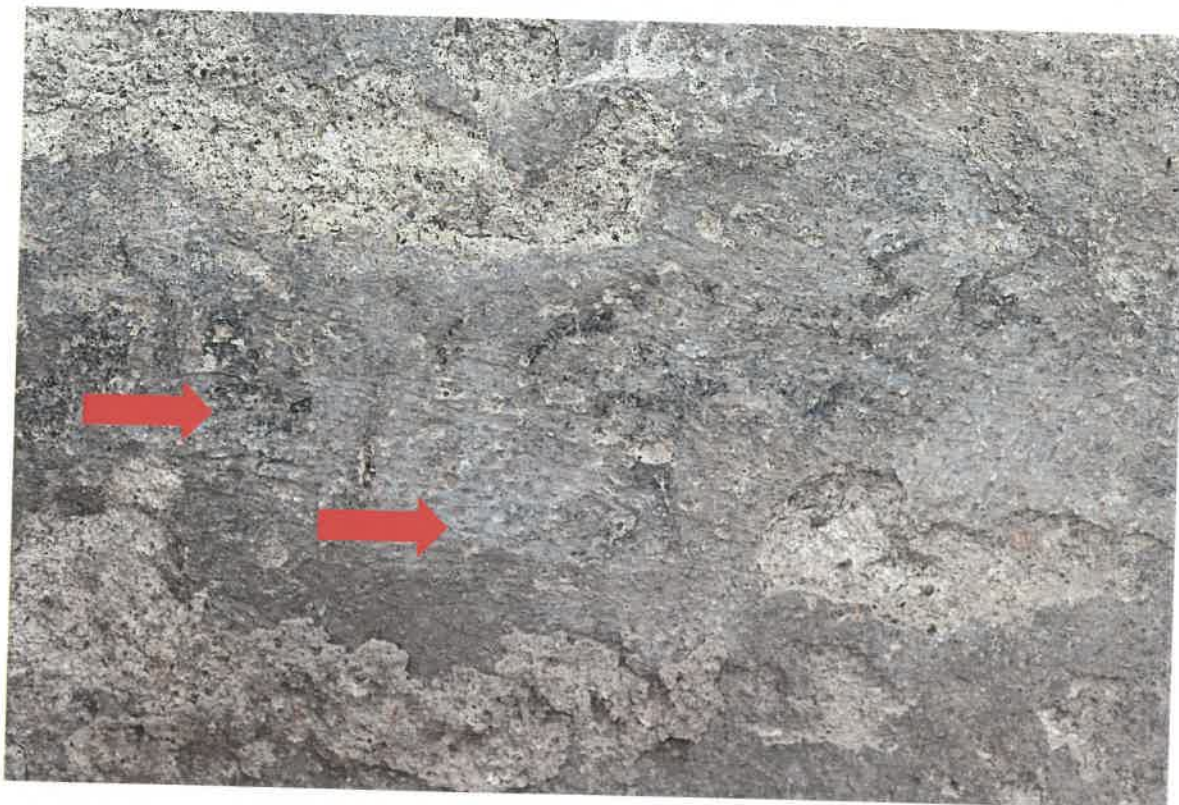
Foto – pohled na východní fasádu – sokl - fragmenty modré a černé

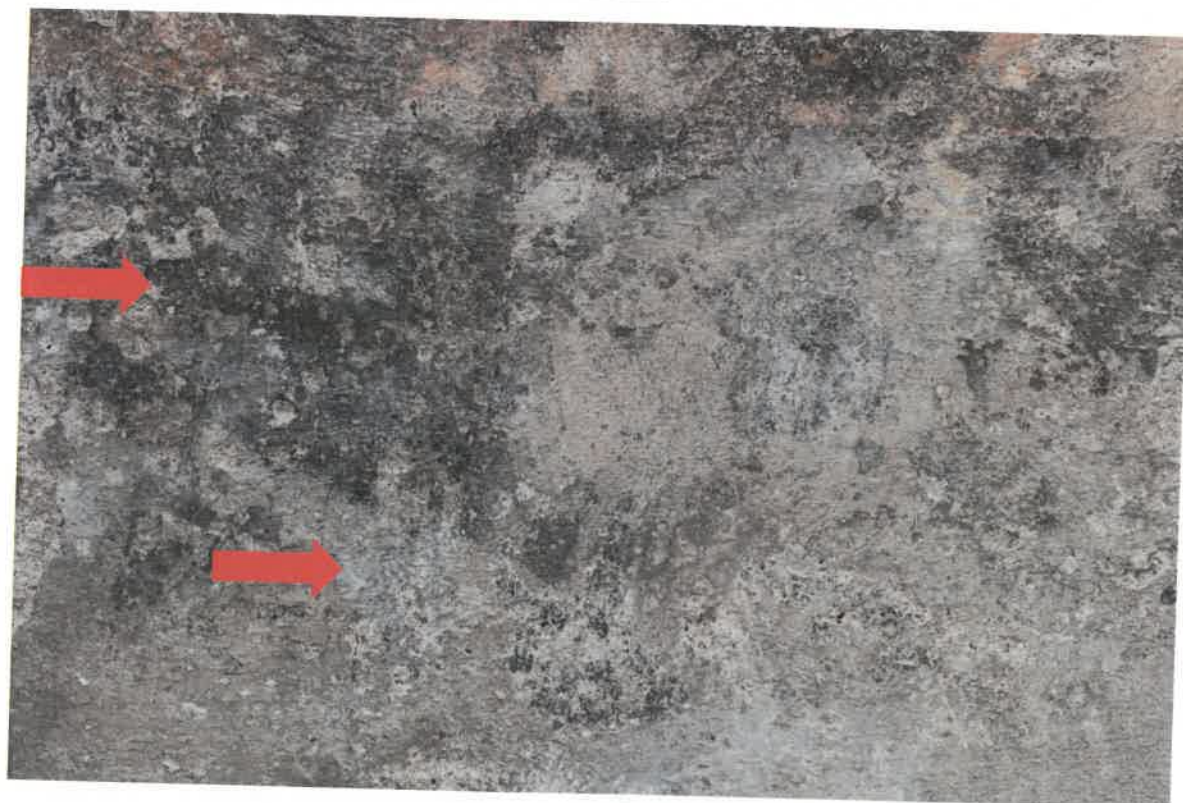
Foto – pohled na východní fasádu – sokl - fragmenty modré a černé

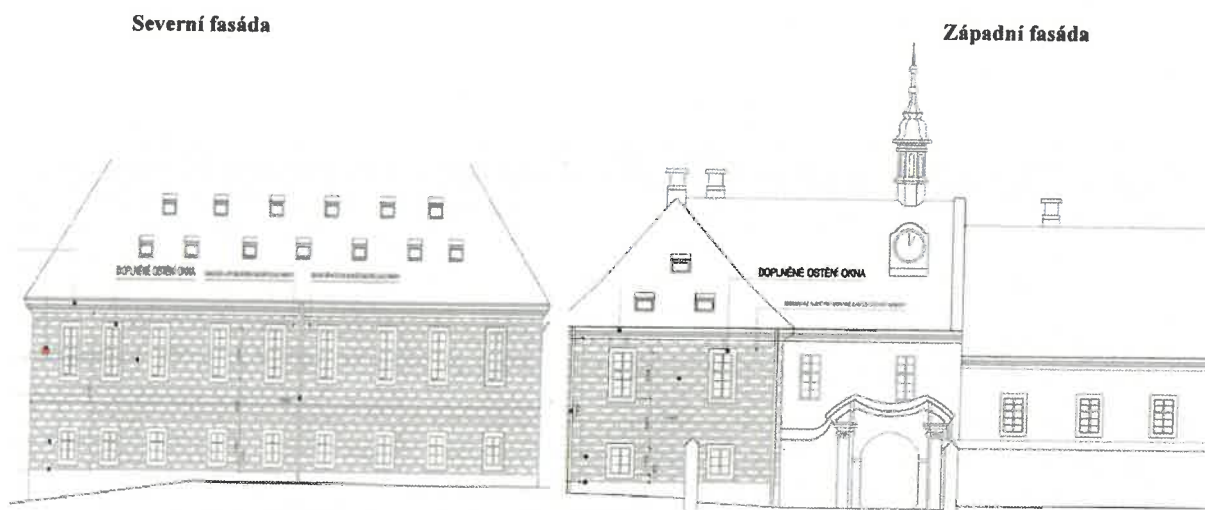
Předpokládaný vzhled objektu (převzato z projektové dokumentace)-obr. 3 a obr. 4.

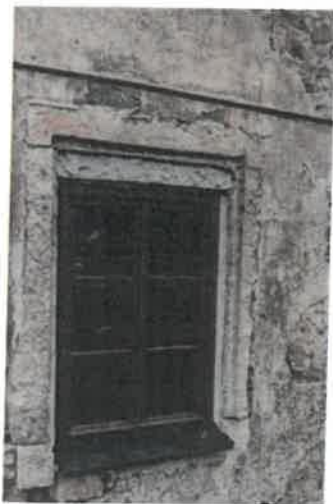
Obr. 6 - Okno v dolní řadě s viditelným zbytkem šambrán, které byly kolem oken původní velikosti.  
Obr. 7 - Okna v horní řadě s viditelnou dochovanou šambránou a spodním kamenným překladem.  
Obr. 8 - Vstup v severní fasádě (není předmětem tohoto závazného stanoviska).
