AKCE:	ZÁMEK KRÁLŮV DVŮR REKONSTRUKCE KROVU J+Z KŘÍDLA			S.P.A.D. spol. s r.o. BALBÍNOVA 22 12000 PRAHA 2 TEL. / FAX - 222 252 403 MAIL - spad@spad-architekti.cz	
MÍSTO:	KRÁLŮV DVŮR Zámek - č.p. 1, p.č. 1/1 Králův Dvůr	ZODP. PROJEKTANT:	ING.ARCH. FILIP ŘEPKA	ČÍSLO ZAKÁZKY:	318
INVESTOR:	MĚSTO KRÁLŮV DVŮR Náměstí Míru 139, 26701 Králův Dvůr	KRESLIL:	ING.ARCH. FILIP ŘEPKA		
STUPEŇ:	DSP			DATUM:	02/2020
OBSAH:	POZEDNICE A HLAVNÍ ŘÍMSA DETAIL			MĚŘÍTKO: 1:10	Č. VÝKRESU: 010

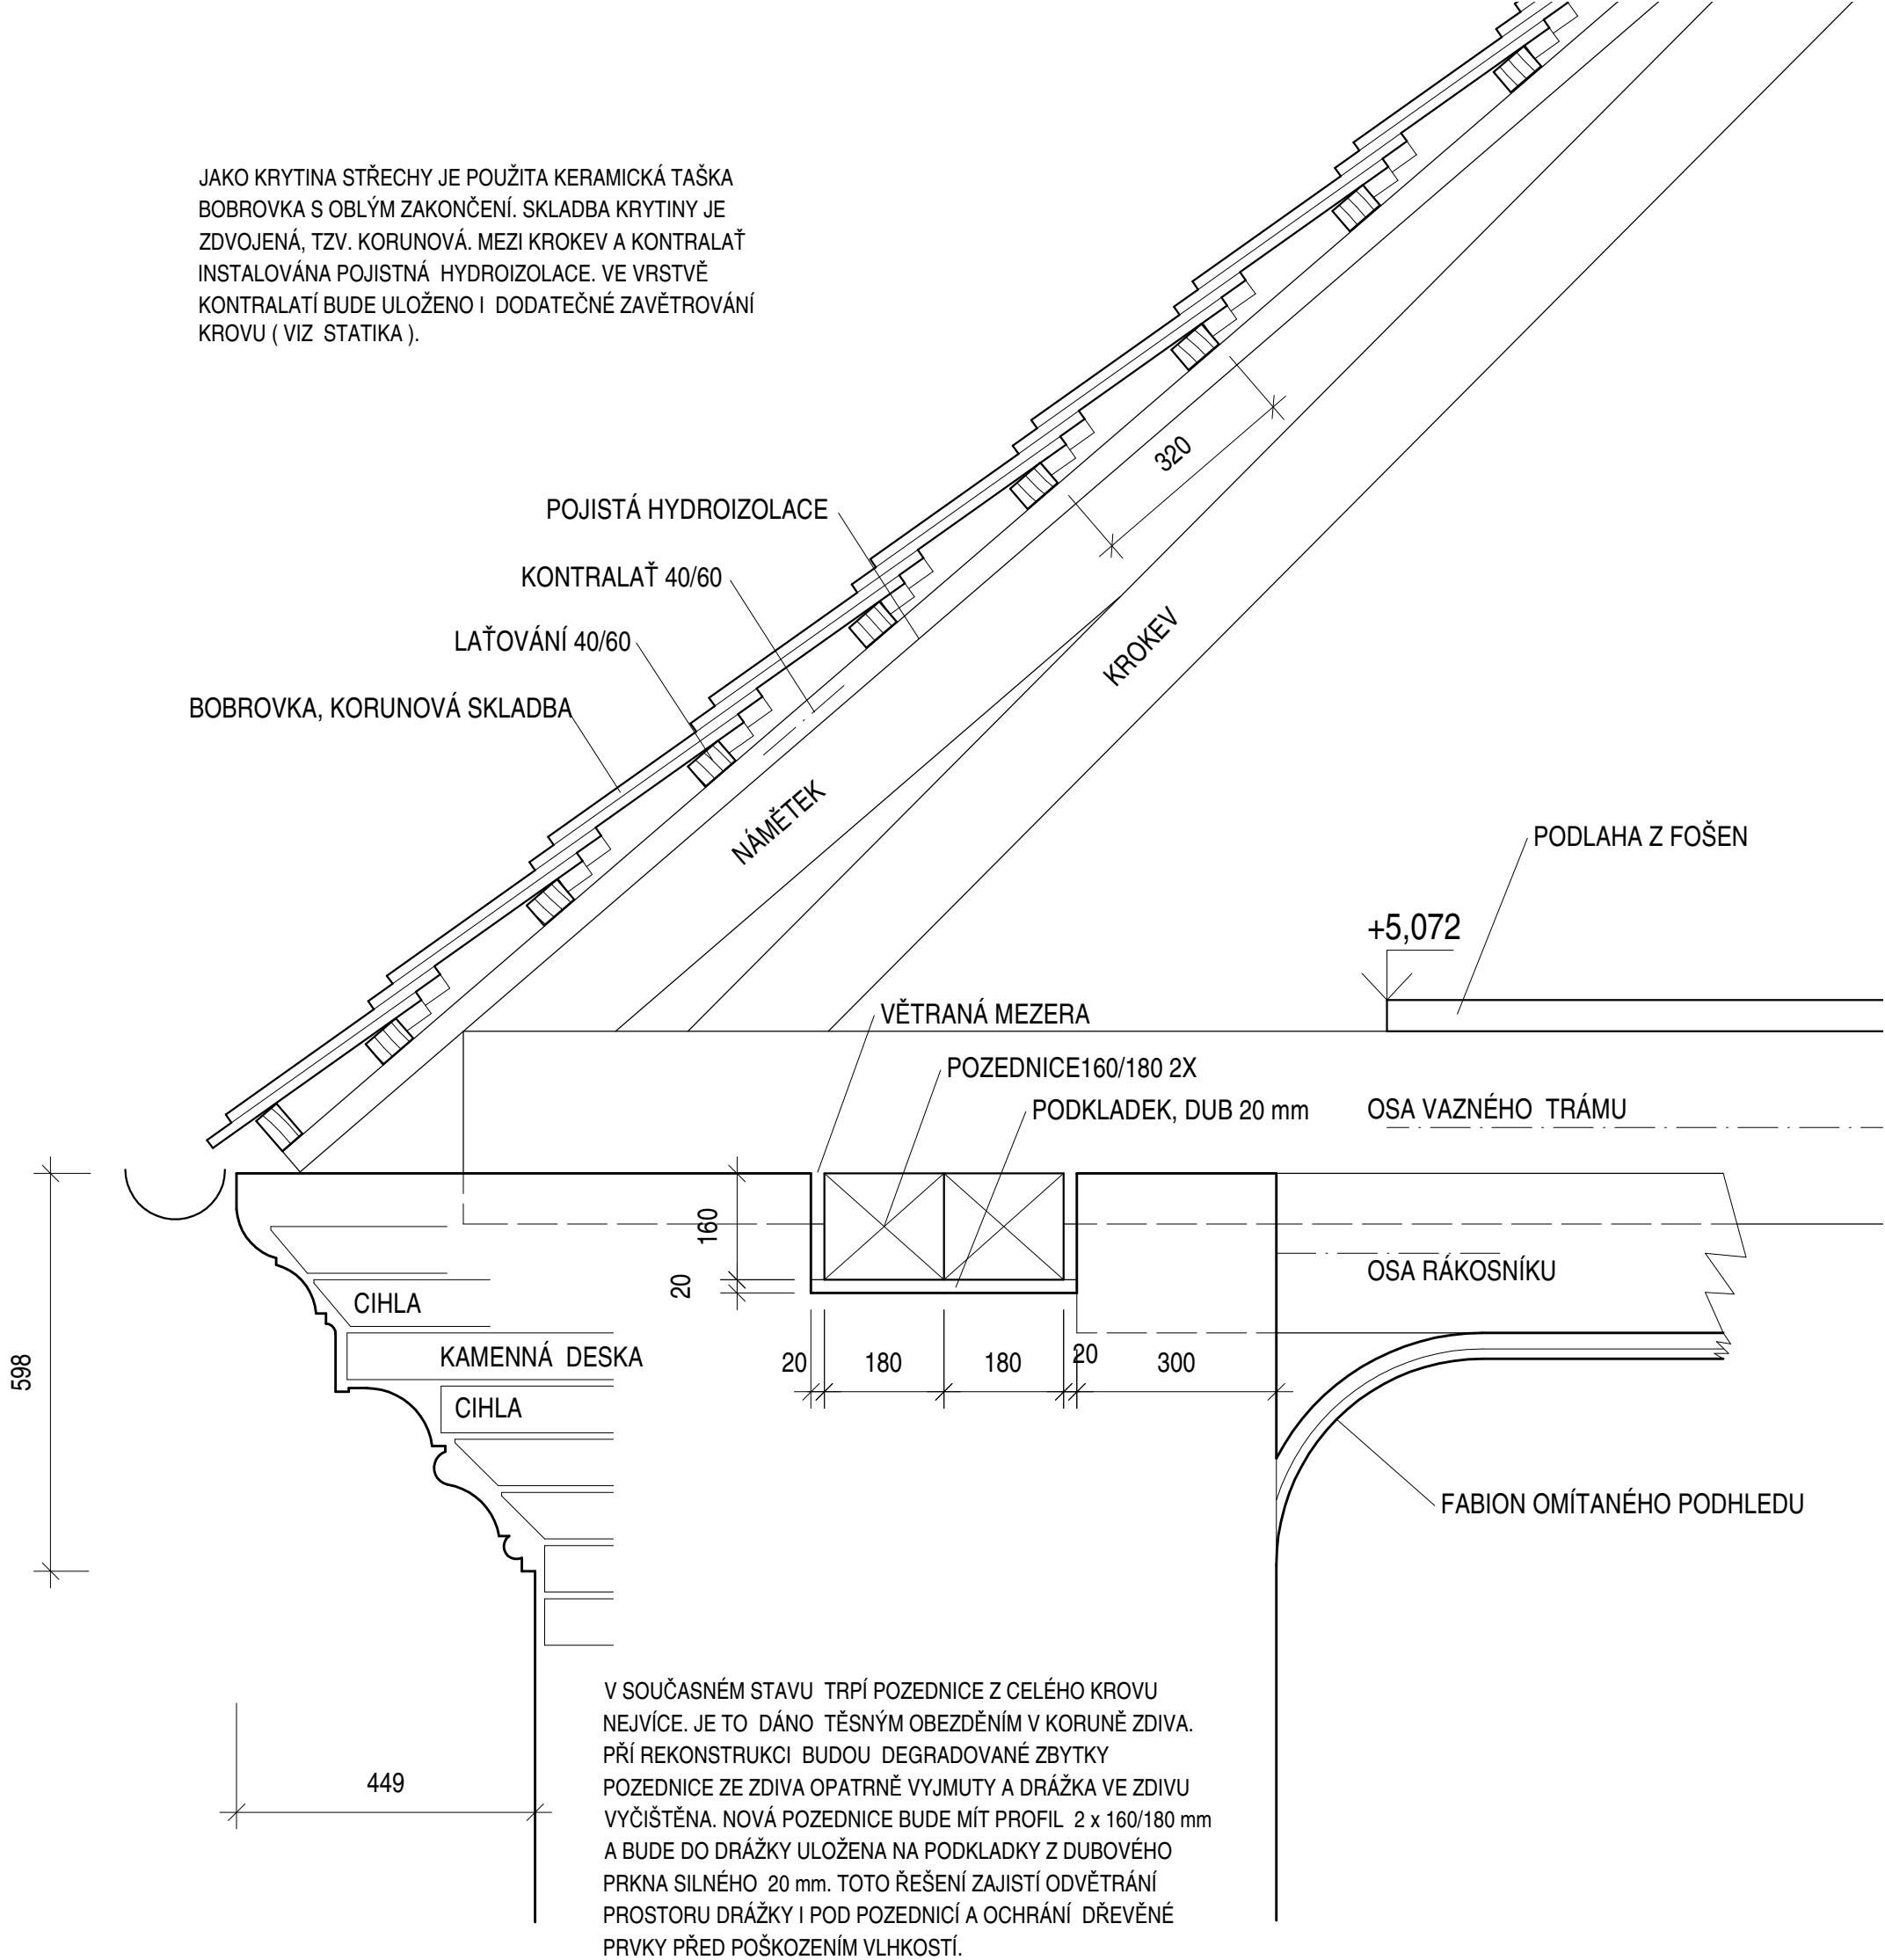
JAKO KRYTINA STŘECHY JE POUŽITA KERAMICKÁ TAŠKA BOBROVKA S OBLÝM ZAKONČENÍ. SKLADBA KRYTINY JE ZDVOJENÁ, TZV. KORUNOVÁ. MEZI KROKEV A KONTRALAŤ INSTALOVÁNA POJISTNÁ HYDROIZOLACE. VE VRSTVĚ KONTRALATÍ BUDE ULOŽENO I DODATEČNÉ ZAVĚTROVÁNÍ KROVU (VIZ STATIKA).

V SOUČASNÉM STAVU TRPÍ POZEDNICE Z CELÉHO KROVU NEJVÍCE. JE TO DÁNO TĚSNÝM OBEZDĚNÍM V KORUNĚ ZDIVA. PŘÍ REKONSTRUKCI BUDOU DEGRADOVANÉ ZBYTKY POZEDNICE ZE ZDIVA OPATRNĚ VYJMUTY A DRÁŽKA VE ZDIVU VYČISTĚNA. NOVÁ POZEDNICE BUDE MÍT PROFIL 2 x 160/180 mm A BUDE DO DRÁŽKY ULOŽENA NA PODKLADKY Z DUBOVÉHO PRKNA SILNÉHO 20 mm. TOTO ŘEŠENÍ ZAJISTÍ ODVĚTRÁNÍ PROSTORU DRÁŽKY I POD POZEDNICÍ A OCHRÁNÍ DŘEVĚNÉ PRVKY PŘED POŠKOZENÍM VLHKOSTÍ.

ZAKRESLENÁ PROFILACE HLAVNÍ ŘÍMSY JE ODVOZENA Z GEODETICKÉHO ZAMĚŘENÍ. DETAILS JSOU OVĚŘENY NA MÍSTĚ A Z FOTODOKUMENTACE. ŘÍMSA JE V HORNÍ TŘETINĚ ZNAČNĚ POŠKOZENÁ ZATÉKÁNÍM VODY DO KONSTRUKCE. V RÁMCI REKONSTRUKCE KROVU BUDE TŘEBA VYUŽÍT TOHO, ŽE PŘEČNĚLKOVÉ ZDIVO ŘÍMSY BUDE PŘÍSTUPNÉ. POŠKOZENÁ MÍSTA BUDOU ROZEBRÁNA V ROZSAHU DLE POTŘEBY (HLOUBKY POŠKOZENÍ) A ZNOVU VYZDĚNA NA VÁPENNOU MALTU S POUŽITÍM PŮVODNÍCH CIHEL A KAMENNÝCH DESEK. LOKÁLNĚ BUDOU PŘÍLIŠ POŠKOZENÉ CIHLY NAHRAZENY NOVÝMI VE STEJNÉM (BAROKNÍM) FORMÁTU. AŽ BUDE ŘÍMSA PŘÍSTUPNÁ Z LEŠENÍ, BUDE V DOCHOVANÉM MÍSTĚ SEJMUT JEJÍ PŘESNÝ OTISK. PODLE NĚJ BUDE ZHOTOVENA ŠABLONA A CHYBĚJÍCÍ PLOCHY OMÍTKOVÉ PROFILACE BUDOU DOPLNĚNY.
