Stavebně-technický průzkum

BD KRÁLŮV DVŮR

Bytový dům
náměstí Míru 221
267 01 Králův Dvůr

Zpracováno v období
Červenec 2023

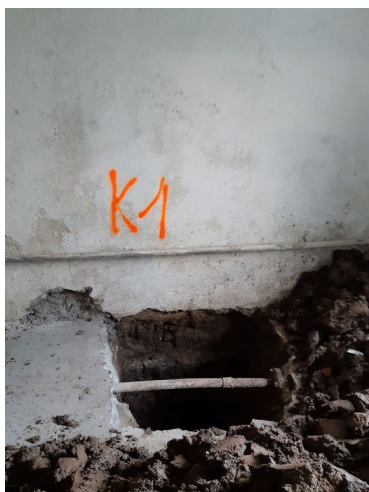
Sonda K1 byla provedena u obvodové zdi ve směru do dvora, viz obr. 1, na úroveň základové spáry, která se nachází v hloubce 1500 mm pod úrovní podlahy 1.PP. Do výšky 350 mm od základové spáry je základ tvořen z lámaného kamene, zbytek základu je tvořen z kamenných kvádrů, které tvoří i obvodovou zeď 1.PP. V sondě K1 byla zaznamenána ustálená hladina vody v hloubce 1250 mm pod úrovní podlahy 1.PP.

foto/2/ Pohled na sondu K1

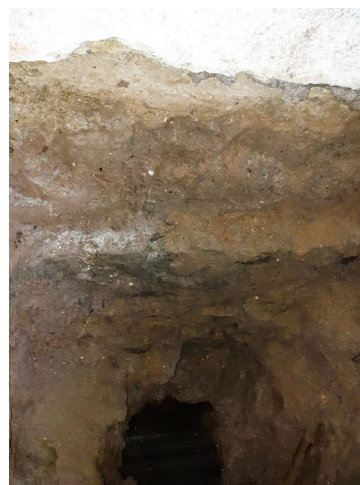
foto/3/ Pohled do sondy K1

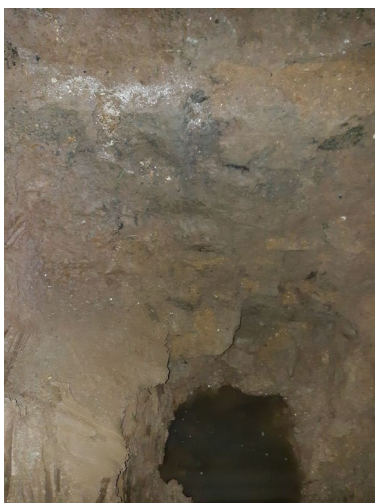
foto/4/ Pohled do sondy K1

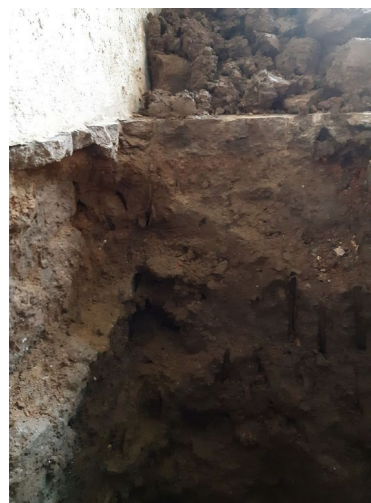
foto/5/ Pohled do sondy K1

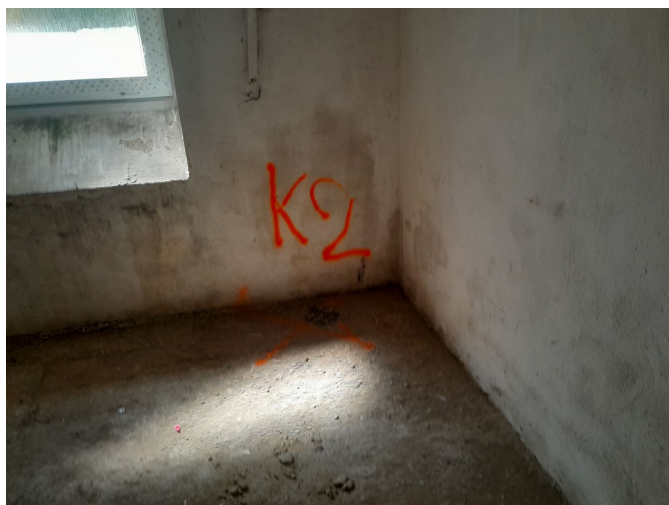
Sonda K2 byla provedena u obvodové zdi ve směru k ulici/parkovišti, viz obr. 1, na úroveň základové spáry, která se nachází v hloubce 1500 mm pod úrovní podlahy 1.PP. Do výšky 550 mm od základové spáry je základ tvořen z lámaného kamene, zbytek základu je tvořen z kamenných kvádrů, které tvoří i obvodovou zeď 1.PP.

foto/6/ Umístění sondy K2

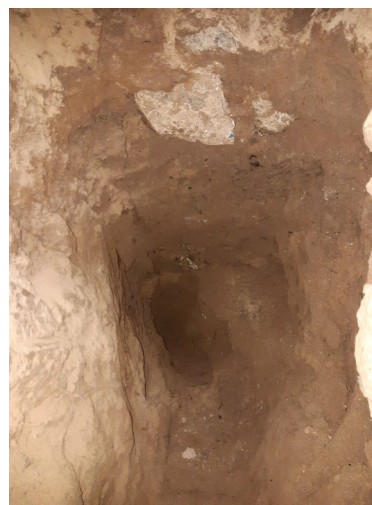
foto/7/ Pohled do sondy K2

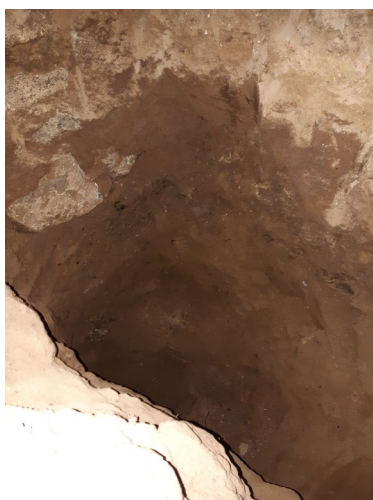
foto/8/ Pohled do sondy K2

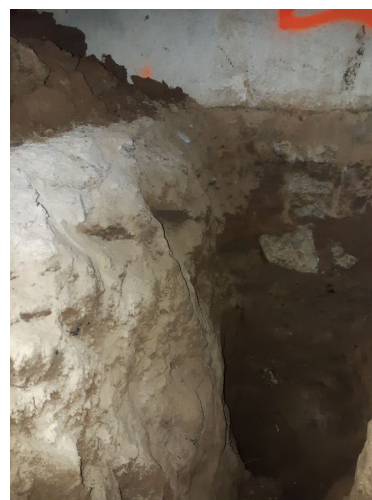
foto/9/ Pohled do sondy K2

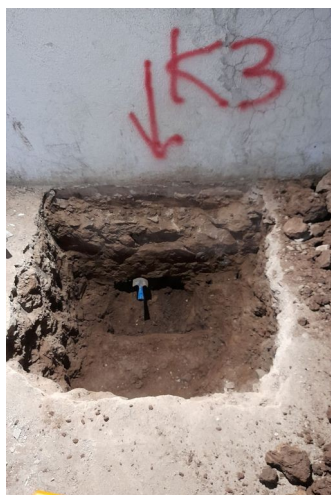
Sonda K3 byla provedena u vnitřní zdi, viz obr. 1, na úroveň základové spáry, která se nachází v hloubce 680 mm pod úrovní podlahy 1.PP. Základ je tvořen z kamenných kvádrů.

foto/10/ Pohled do sondy K3

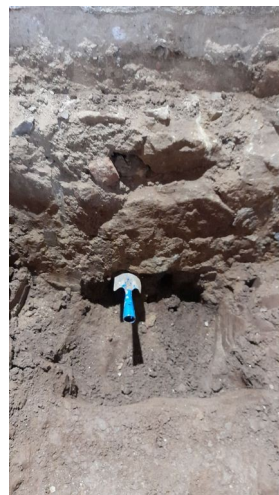
foto/11/ Pohled do sondy K3

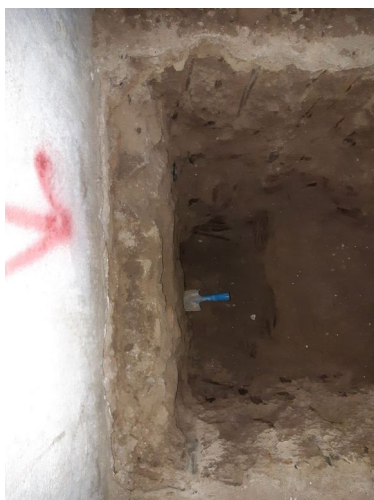
foto/12/ Pohled do sondy K3

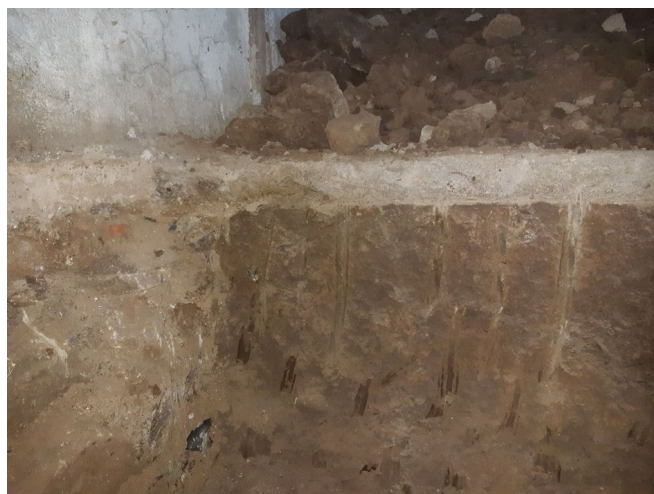
foto/13/ Pohled do sondy K3

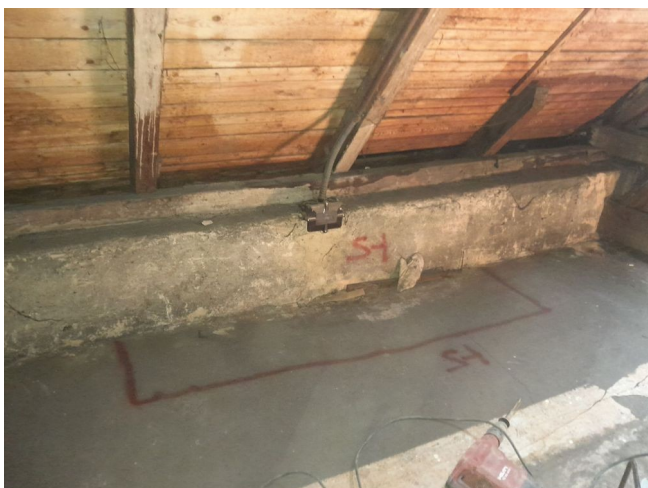
foto/16/ Pohled na místo sondy S1

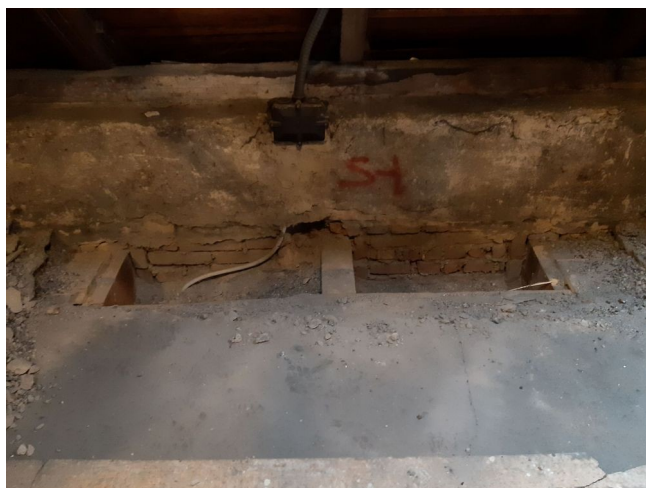
foto/17/ Pohled na sondu S1

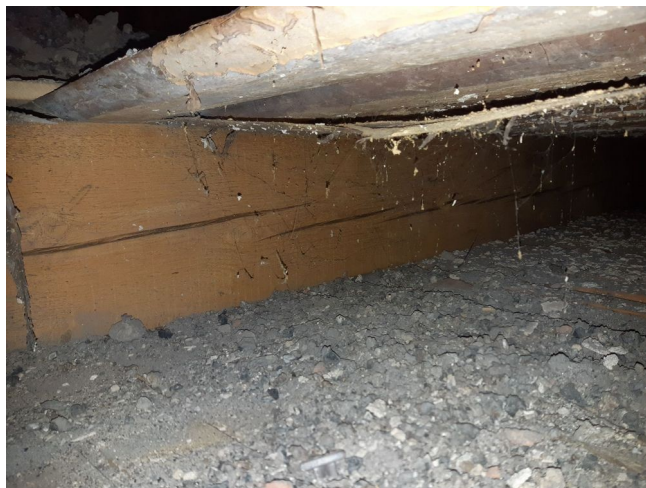
foto/19/ Pohled do sondy S1

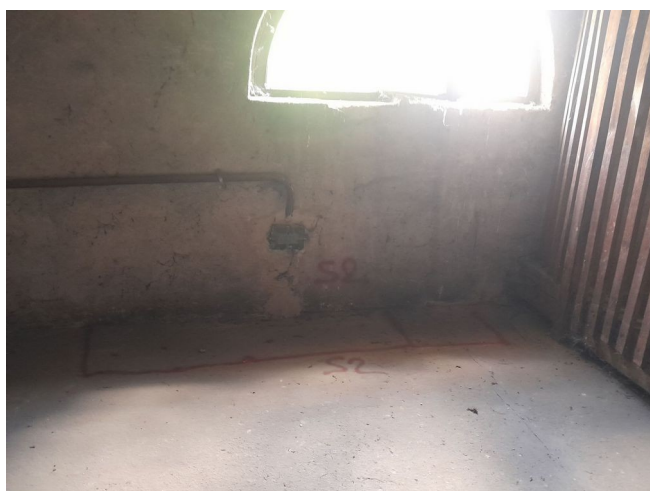
foto/20/ Pohled na místo sondy S2

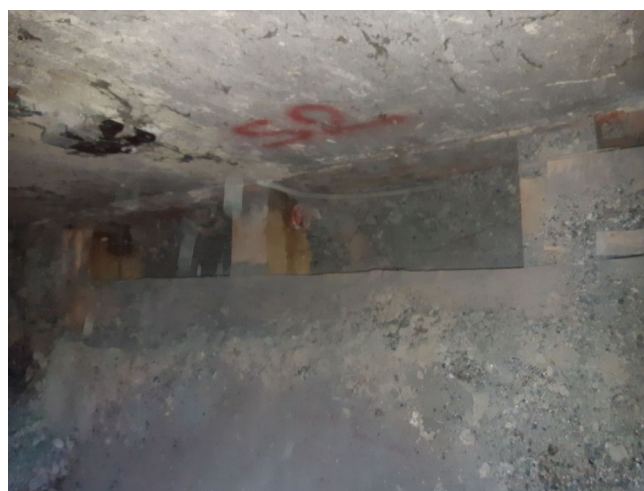
foto/21/ Pohled na otevřenou sondu S2

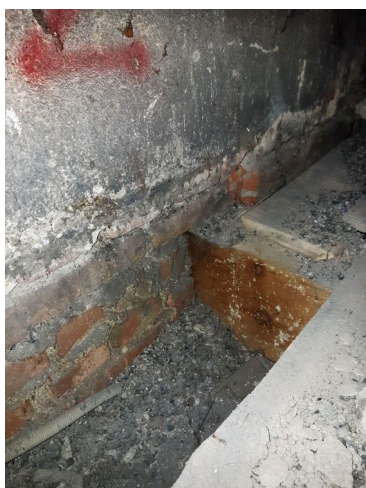
foto/22/ Pohled na zhlaví trámu v sondě S2

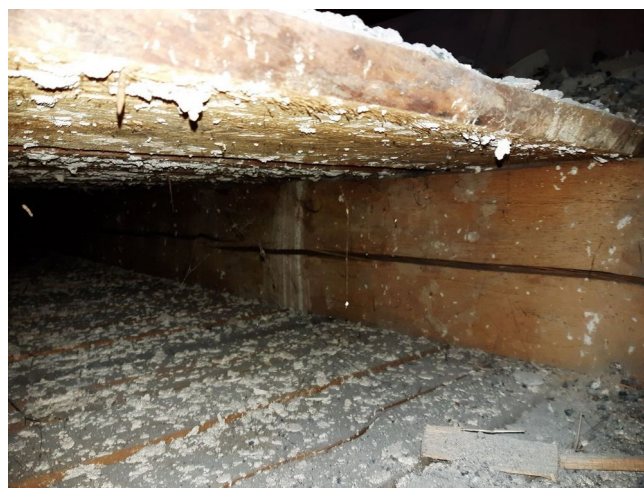
foto/23/ Pohled do sondy S2

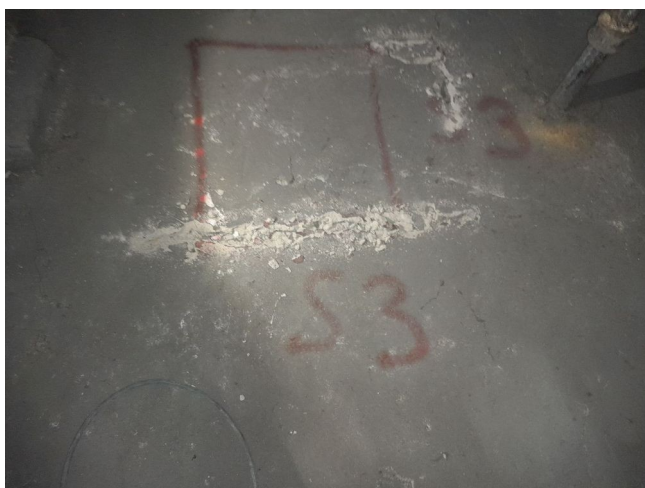
foto/24/ Pohled na místo sondy S3

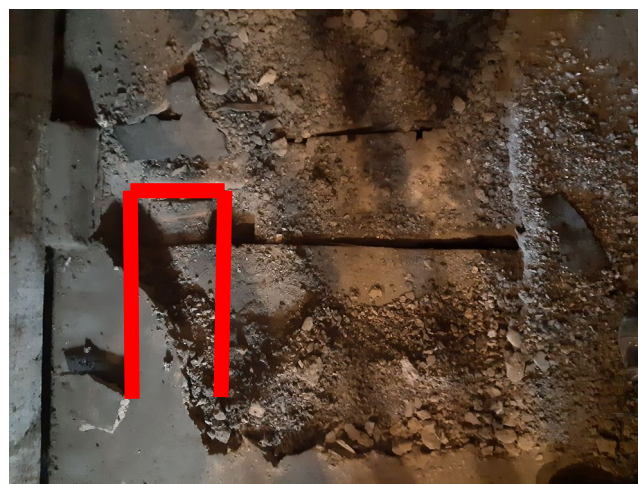
Sonda S3 byla provedena pro ověření uložení a průběhu stropních trámů. Stropní trám v místě sondy není průběžný, končí a je uložen na vnitřní zdi, viz obr. 8.

foto/25/ Pohled na uložení stropního trámu v sondě S3

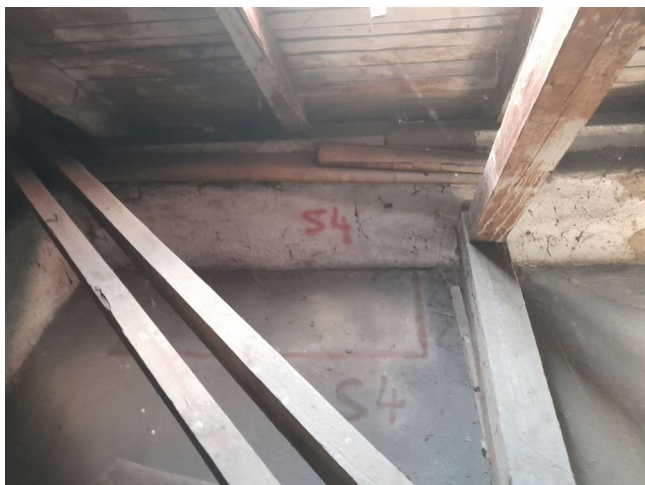
foto/26/ Pohled na místo sondy S4

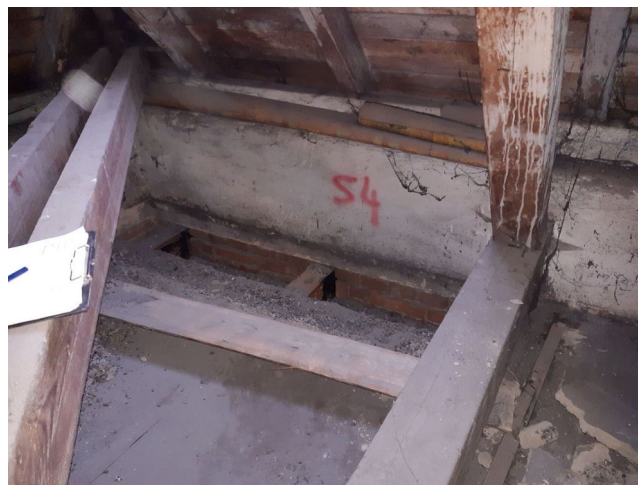
foto/27/ Pohled na otevřenou sondu S4

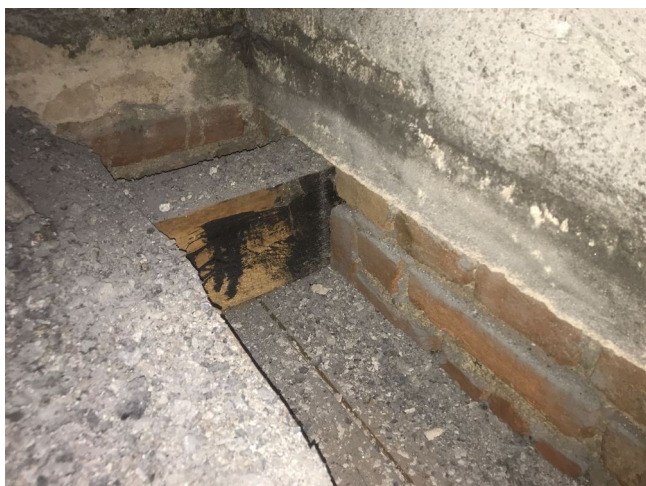
foto/28/ Pohled na zhlaví trámy v sondě S4

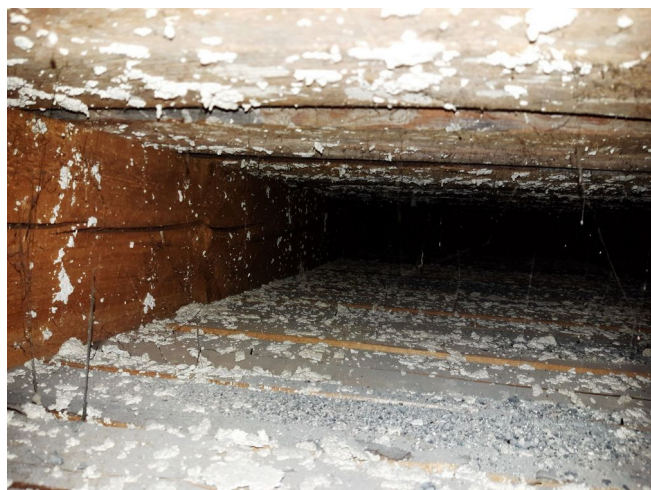
foto/29/ Pohled do sondy S4

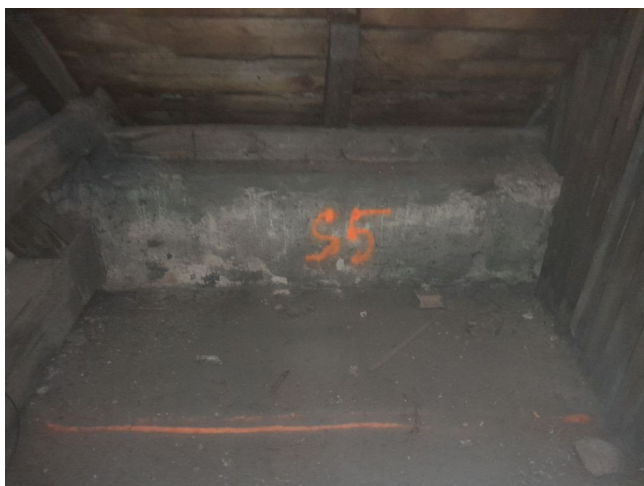
foto/30/ Pohled na místo sondy S5

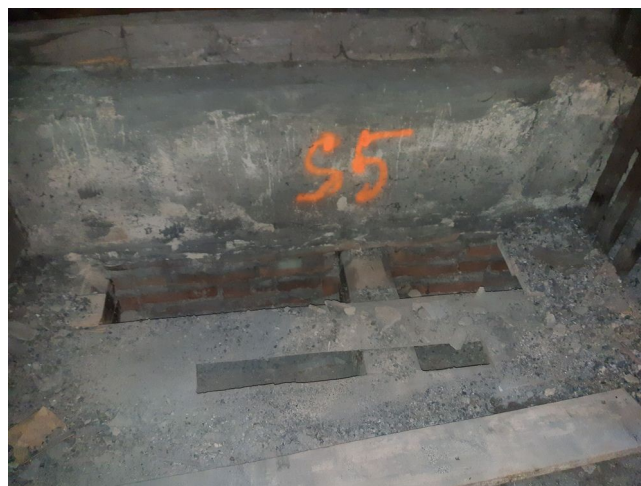
foto/31/ Pohled na otevřenou sondu S5

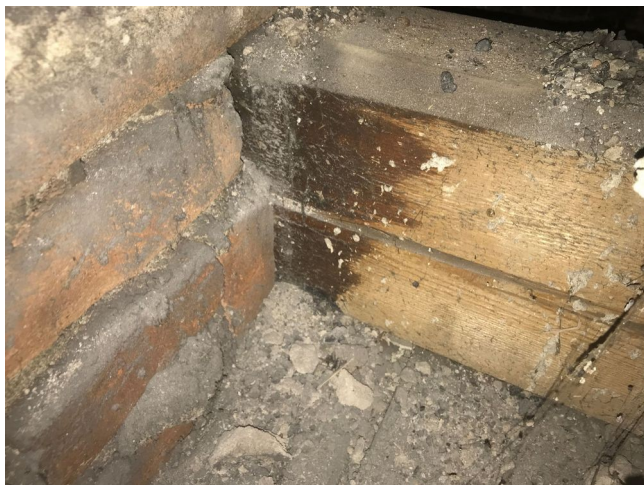
foto/32/ Pohled na zhlaví trámu v sondě S5

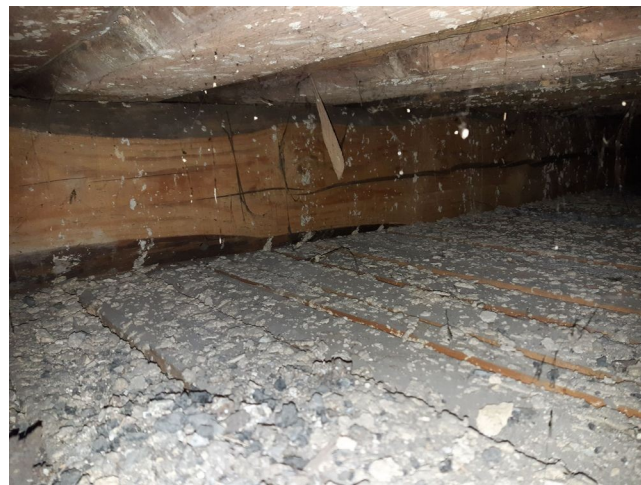
foto/33/ Pohled do sondy S5

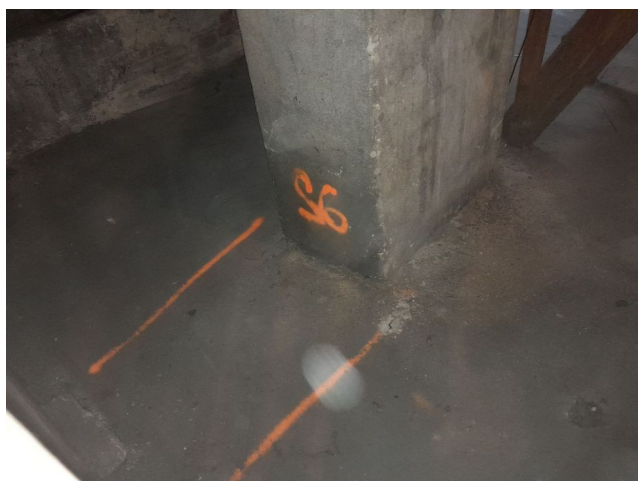
foto/34/ Pohled na místo sondy S6

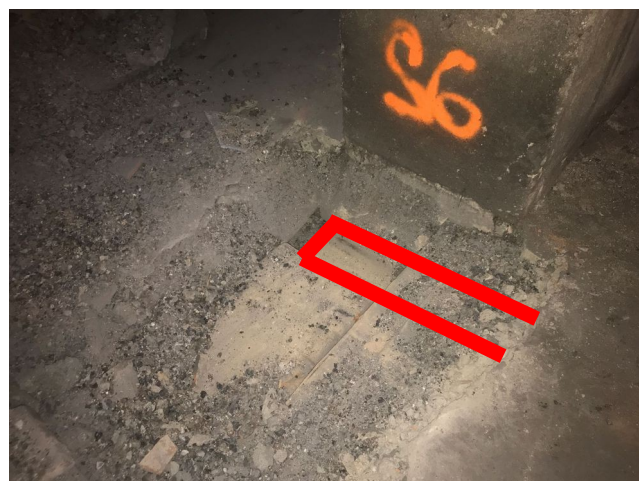
Sonda S6 byla provedena pro ověření uložení a průběhu stropních trámů. Stropní trám v místě sondy není průběžný, končí a je uložen na vnitřní zdi, viz obr. 11.

foto/35/ Pohled na uložení stropního trámu v sondě S6

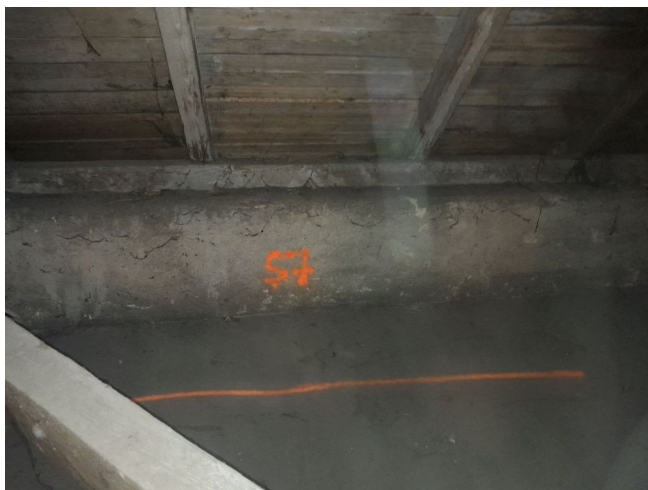
foto/36/ Pohled na místo sondy S7

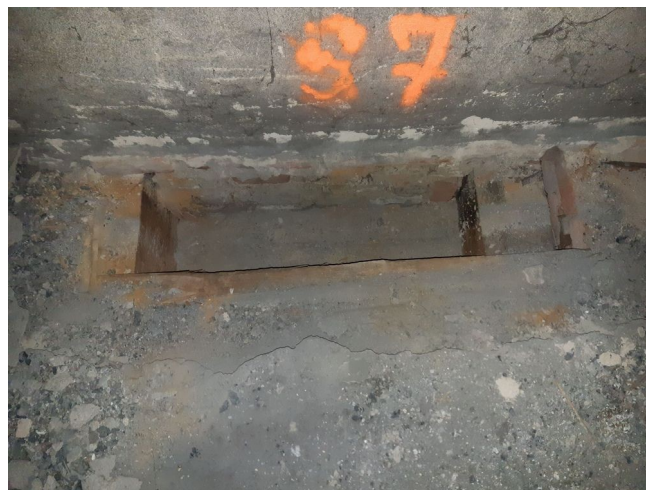
foto/37/ Pohled na otevřenou sondu S7

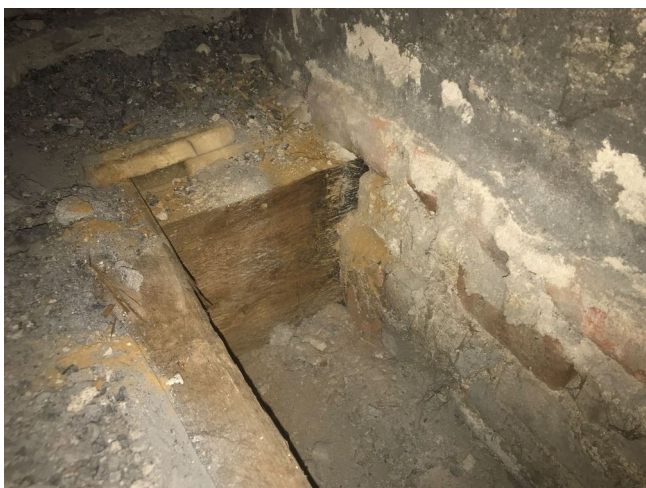
foto/38/ Pohled na zhlaví trámu v sondě S7

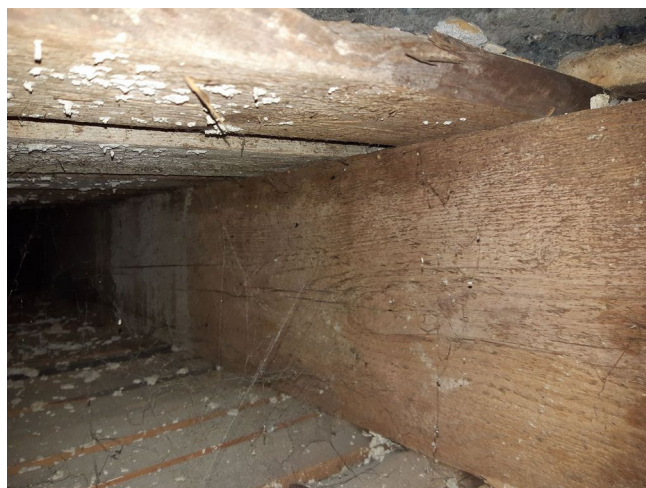
foto/39/ Pohled do sondy S7

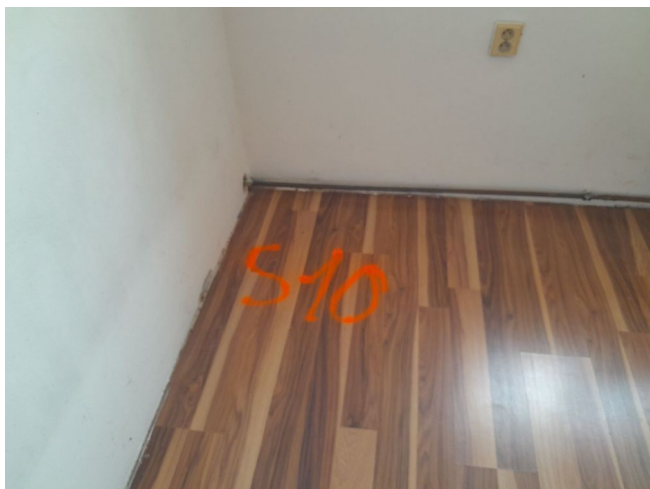
foto/40/ Pohled na místo sondy S10

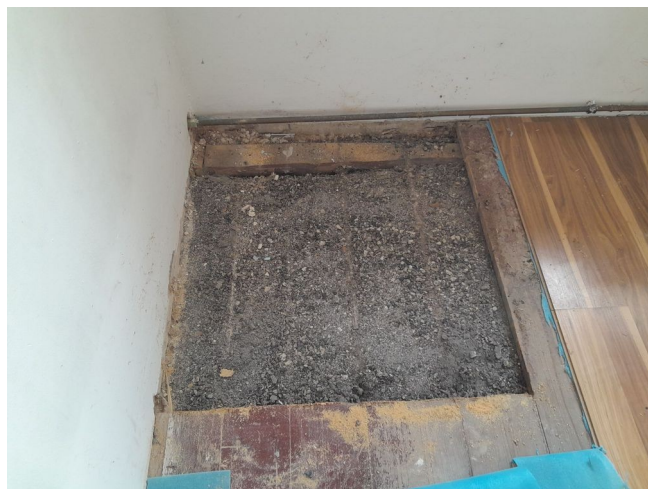
foto/41/ Pohled do sondy S10

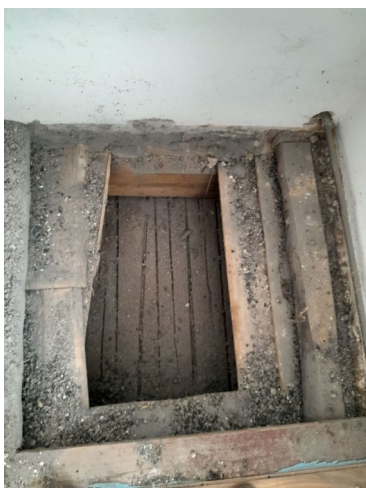
foto/42/ Pohled do sondy S10

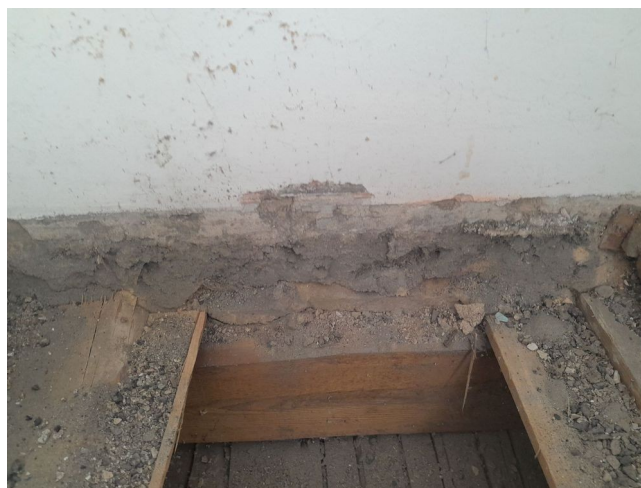
foto/43/ Pohled do sondy S10

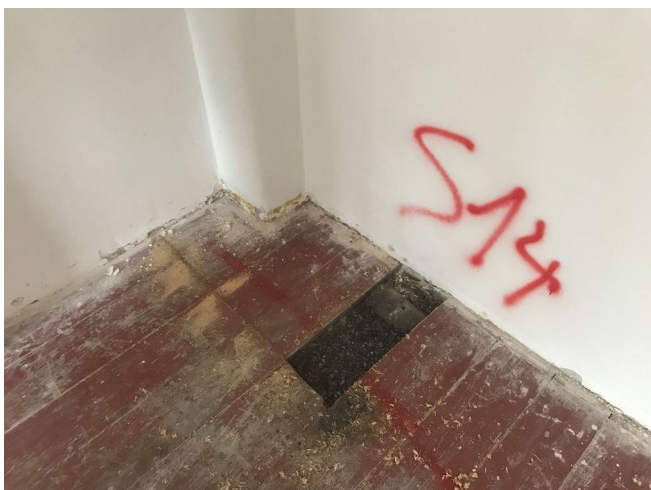
foto/44/ Pohled na místo sondy S14

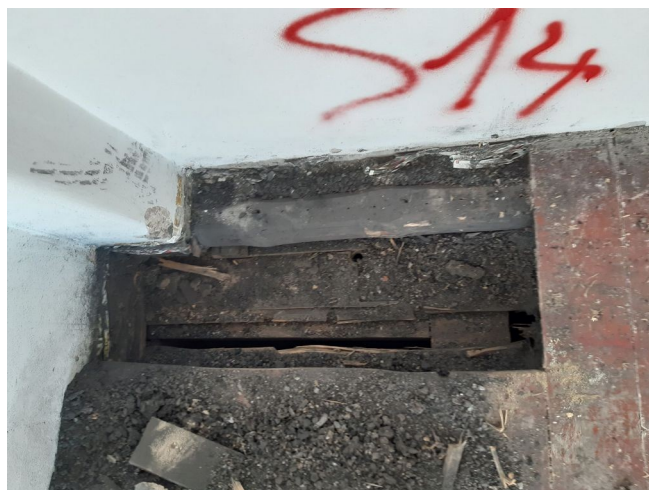
foto/45/ Pohled na otevřenou sondu S14

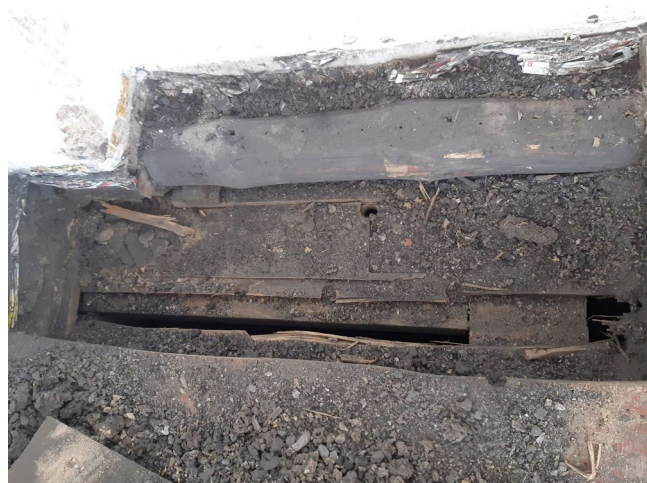
foto/46/ Pohled na výměnu u komína v sondě S14

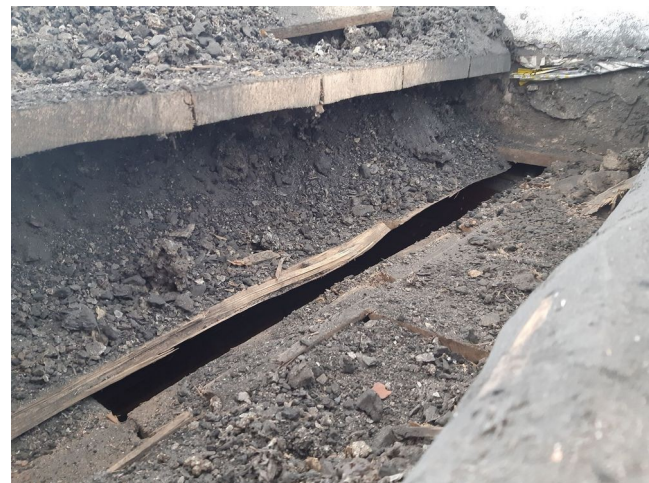
foto/47/ Pohled do sondy S14

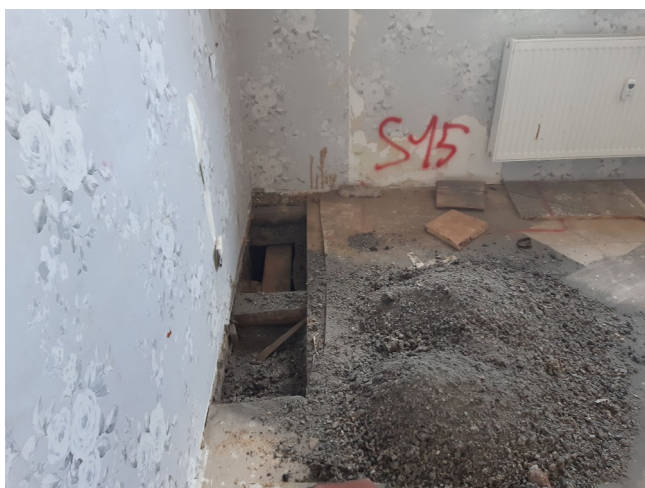
foto/48/ Pohled na místo sondy S15

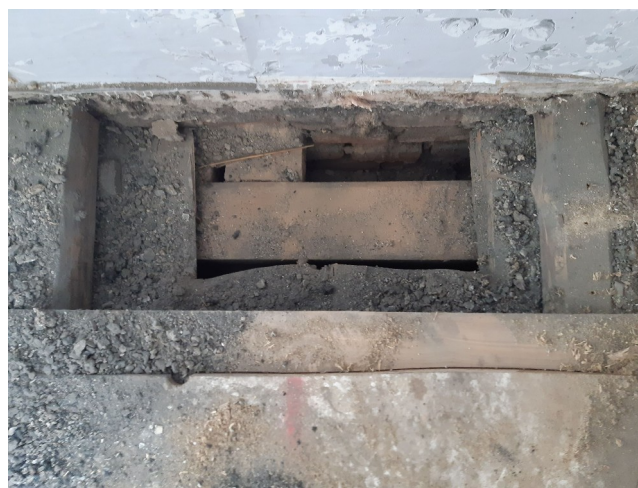
foto/49/ Pohled do otevřené sondy S15

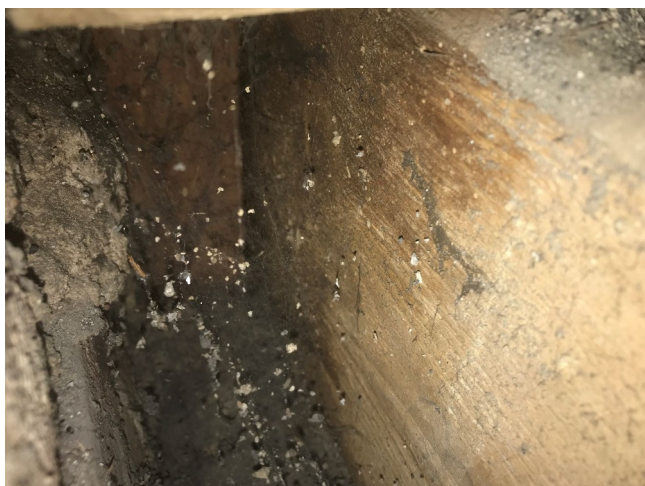
foto/50/ Pohled na zhlaví trámu v sondě S15

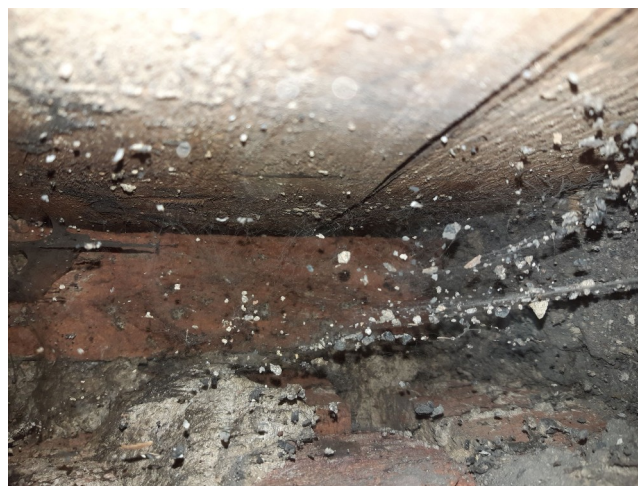
foto/51/ Pohled do sondy S15

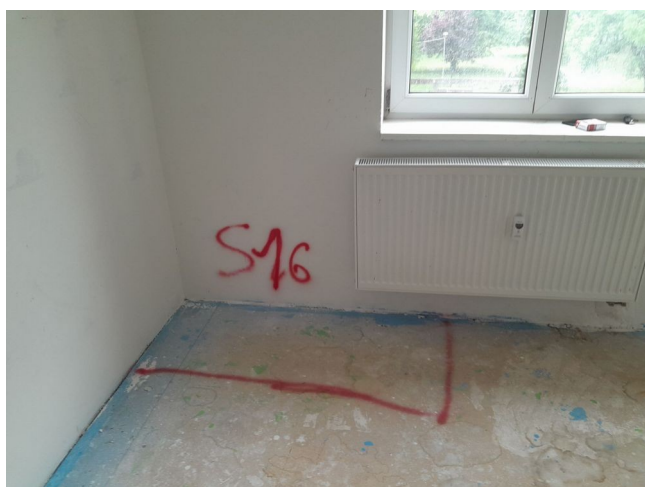
foto/52/ Pohled na místo sondy S16

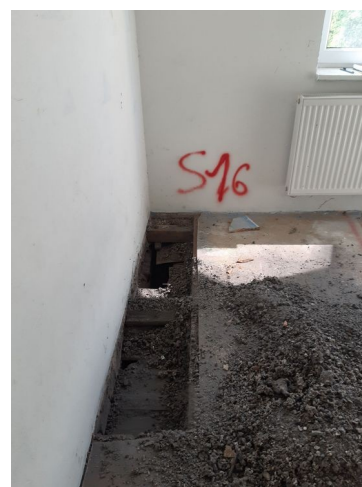
foto/53/ Pohled na otevřenou sondu S16

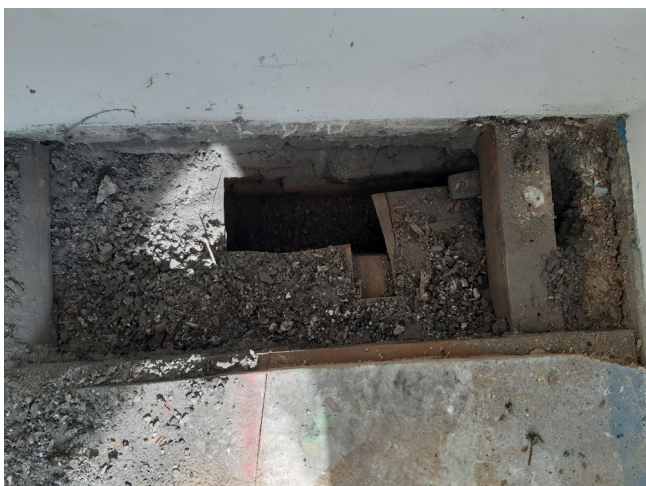
foto/54/ Pohled do sondy S16

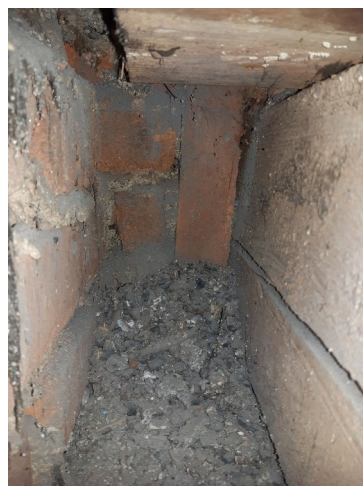
foto/55/ Pohled na zhlaví trámy v sondě S16

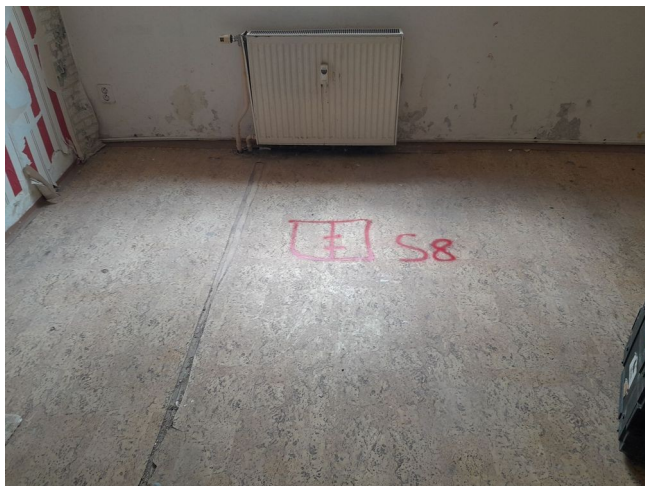
foto/56/ Pohled na místo sondy S8

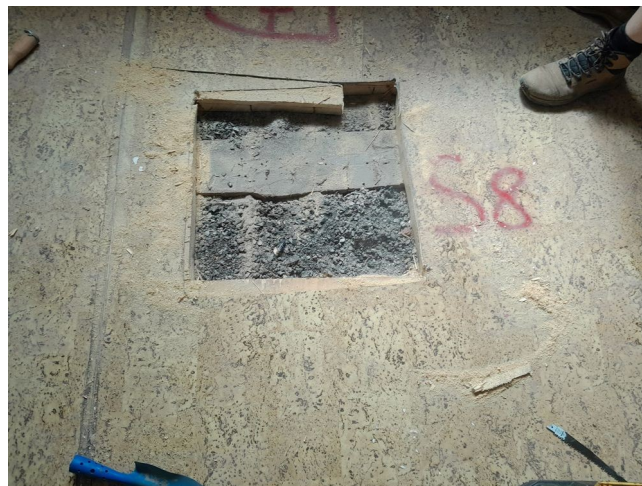
foto/57/ Pohled na otevřenou sondu S8

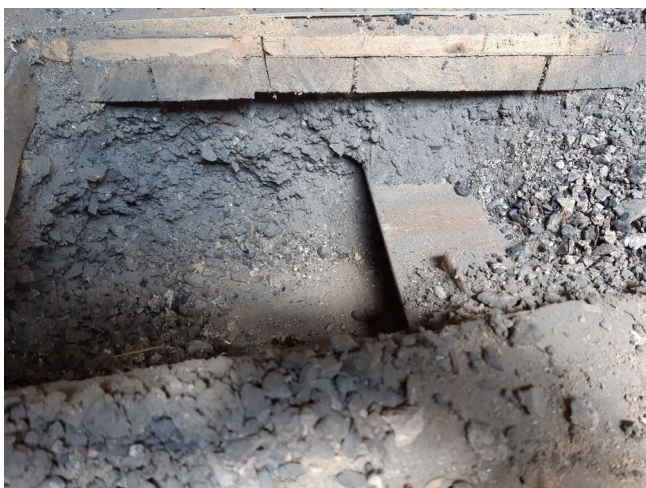
foto/58/ Pohled do sondy S8 s odhaleným ocelovým nosníkem

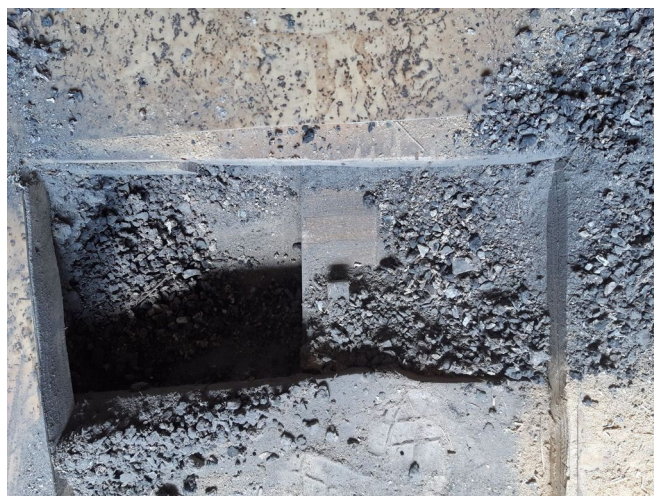
foto/59/ Pohled do sondy S8

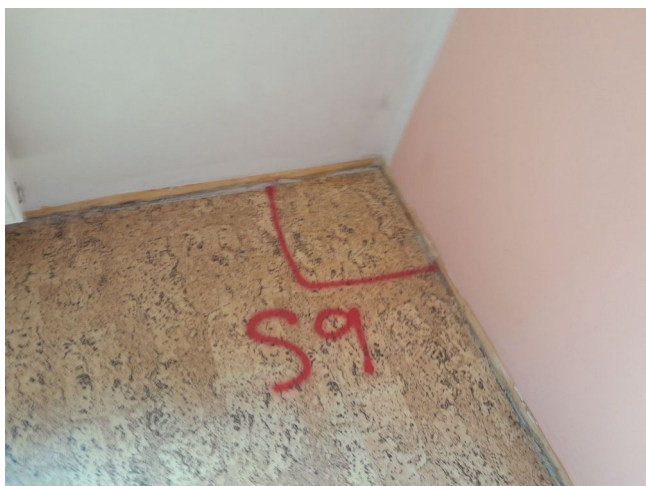
foto/60/ Pohled na místo sondy S9

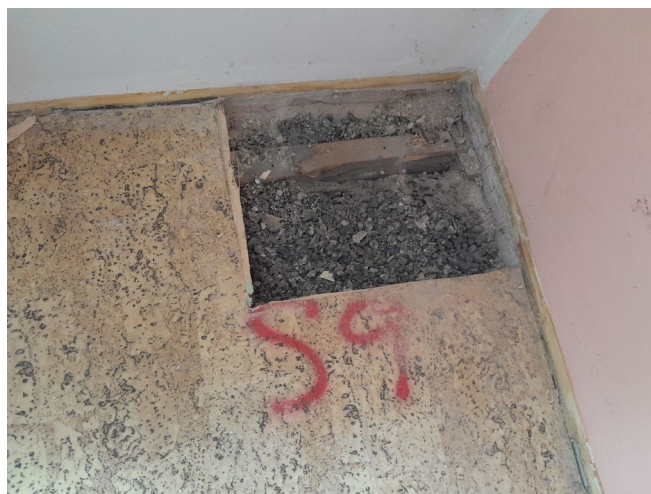
foto/61/ Pohled na otevřenou sondu s polštářem S9

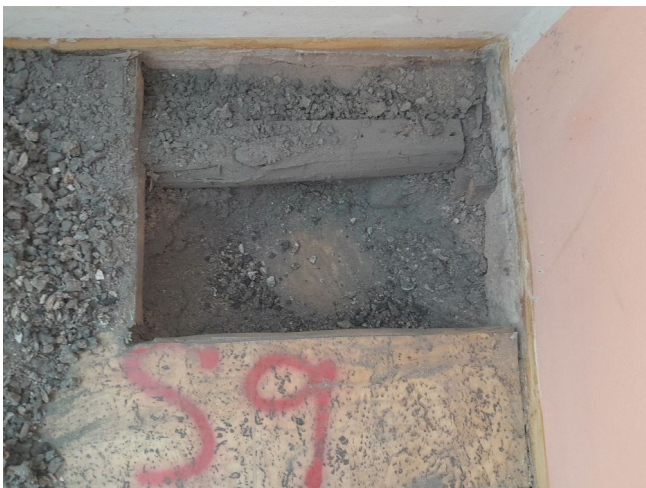
foto/62/ Pohled do sondy S9 s odhalenou stropní deskou

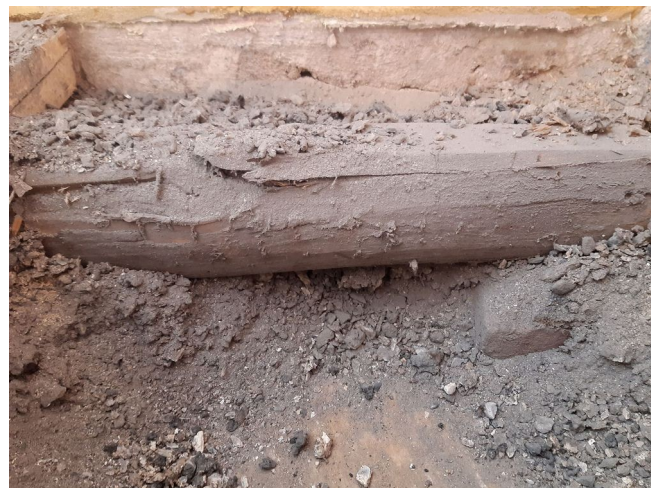
foto/63/ Pohled na stav polštáře v sondě S9

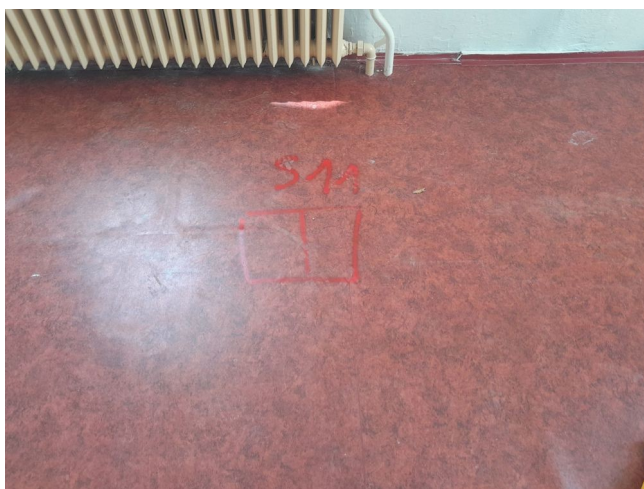
foto/64/ Pohled na místo sondy S11

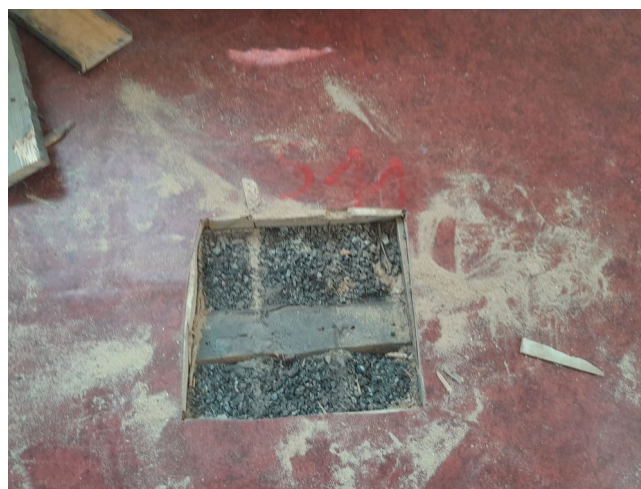
foto/65/ Pohled na otevřenou sondu S11 s odhaleným polštářem

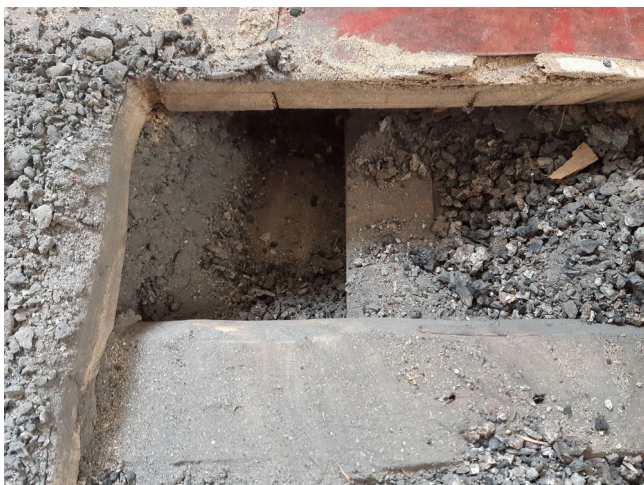
foto/66/ Pohled do sondy S11

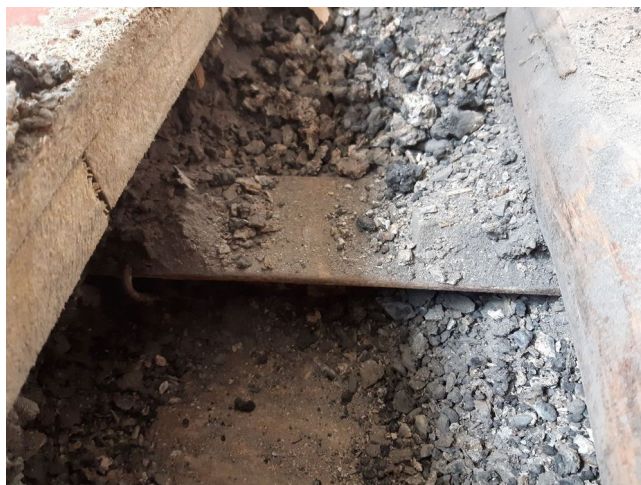
foto/67/ Pohled na ocelový nosník v sondě S11

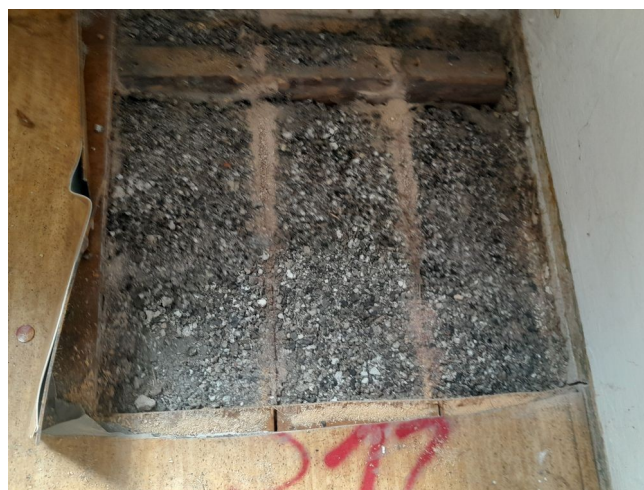
foto/69/ Pohled na otevřenou sondu S12 s odhaleným polštářem

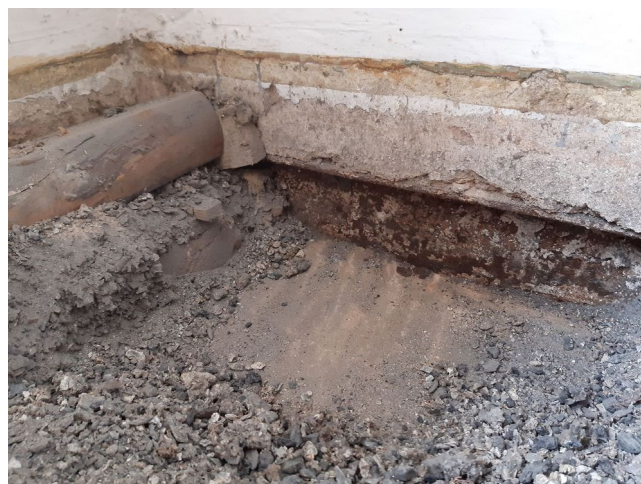
foto/71/ Pohled do sondy S12 s odhaleným ocelovým nosníkem

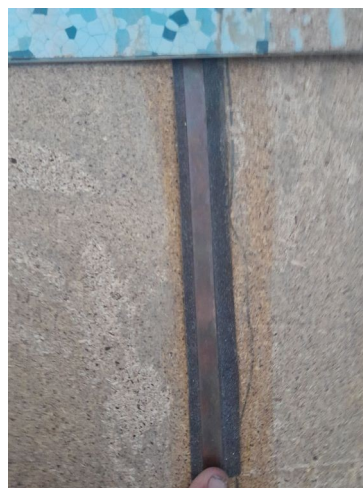
foto/73/ Pohled na zemnicí pásek pod PVC v sondě S13

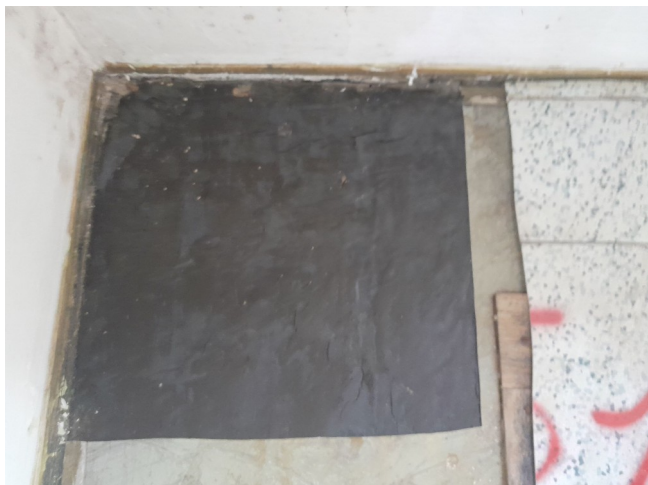
foto/74/ Pohled na antistatický nátěr/podložku pod spodní vrstvou PVC v sondě S13

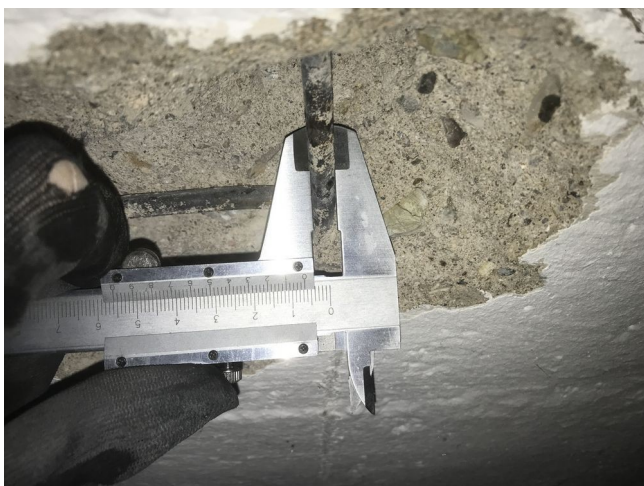
Desky jsou vyztuženy hladkými pruty průměru 6 mm s krycí vrstvou průměrně 10 mm. Osová vzdálenost prutů je nepravidelná od 70 do 220 mm. Průměrně je ovšem ve všech deskách vyztužení pomocí **7 ks prutů na běžný metr desky**.

foto/76/ Výztužné pruty průměru 6 mm

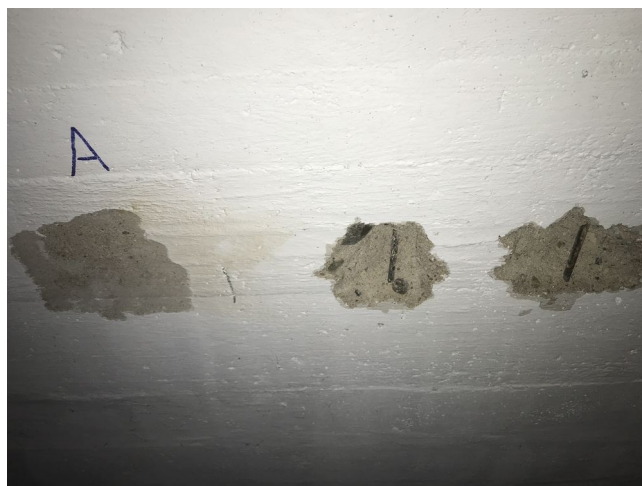
Zkušební místo:	A				Podlaží:		1.PP	Přístroj:		ADA 225	
Směr úderu:	směrem nahoru – svisle ↑							Datum:		29. 6. 2023	
Úder číslo:		1	2	3	4	5	6	7	8	9	10
Odraz “a”		27	32	30	28	26	28	30	32	30	29
Pevnost (Mpa)	fbe	-	20	17	14	-	14	17	20	17	15
	průměr fbe			13							
	meze			0,8 fbe =		11		1,2 fbe =		16	
	stáří betonu aw=			nad 360 dnů		0,9	vlhkost betonu at=		přirozeně vlhký a vlhký		1
	fbe [Mpa]			12,1

foto/77/ Zkušební místo A

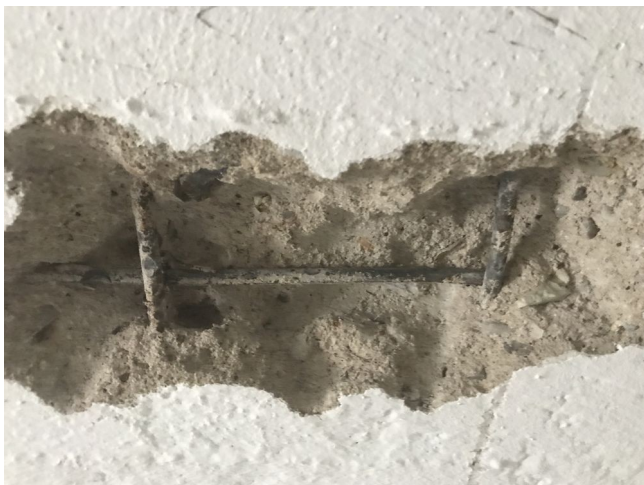
Rozdělovací výztuž má průměr 4 mm a je rozmístěna cca po 500 mm.

foto/78/ Hlavní nosná + rozdělovací výztuž

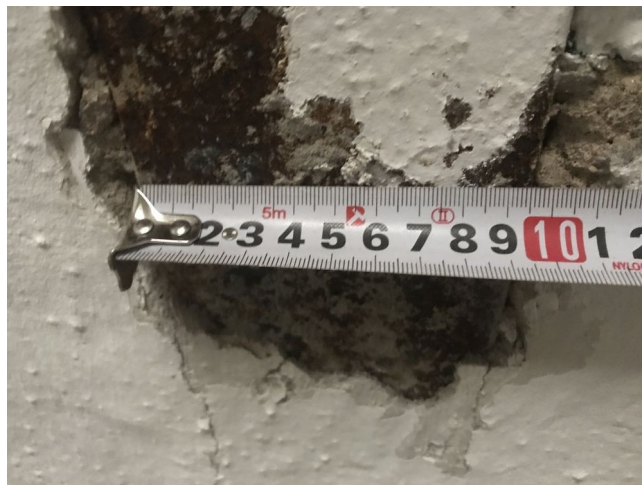
Osová vzdálenost ocelových nosníků I180 je cca 1200 – 1750 mm, viz obr. 25 a obr. 26. Na spodních pásnicích nosníků je patrná povrchová koroze.

foto/79/ Šířka spodní pásnice nosníku I180

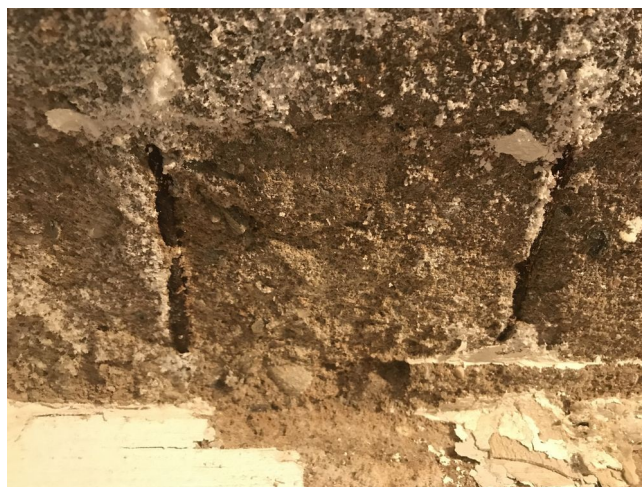
mm (za hlavní výztuž) a neobjevila se téměř žádná reakce. Při pokapání 10% roztokem kyseliny chlorovodíkové nastala bouřlivá reakce. Ta značí přítomnost uhličitanu vápenatého, který je produktem procesu karbonatace. Výztuž již tedy není chráněna vůči korozi pasivním prostředím betonu. V některých místech je již patrná pokročilá koroze výztuže (viz foto/80/-foto/81/).

foto/81/ Detail zkorodované výztuže desky

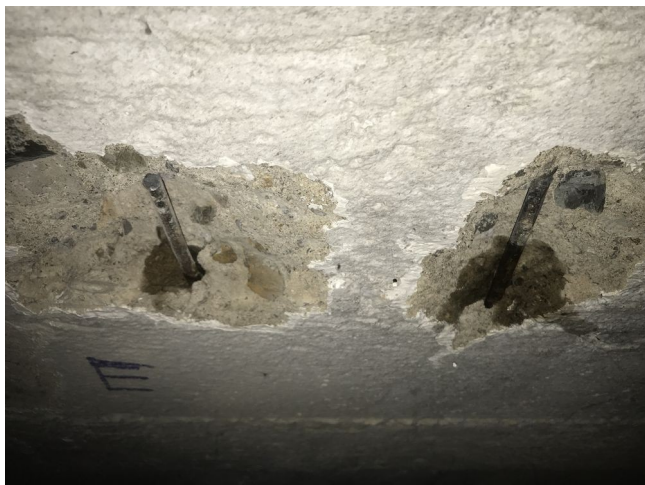
Karbonatce betonu byla stanovena roztokem fenolftaleinu v ethylalkoholu. Barevný přechod roztoku je z čirého až po sytý červenofialový. Dochází k němu v intervalu pH cca 9,2-9,6. Zkarbonatovaná oblast betonu má nižší hodnotu pH a zůstane tedy bezbarvá, zatímco oblast vzdálenější od povrchu s vyšší alkaliitou pH než 9,6 změní barvu na temně červenofialovou. Zkouška byla prováděna do hloubky cca 30

foto/84/ Zkarbonatovaný průřez betonu

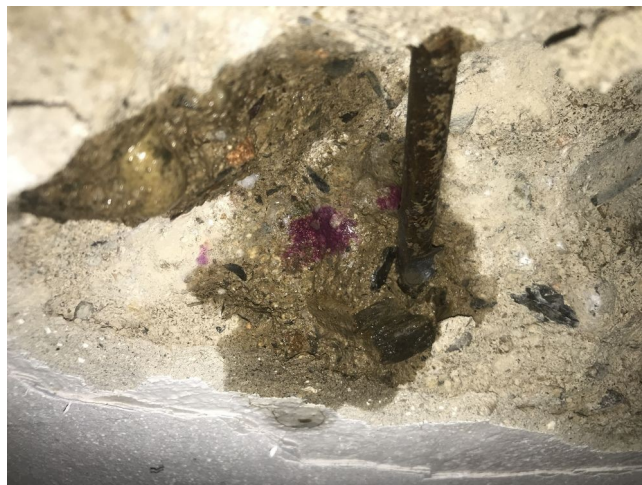
foto/85/ Zkarbonatovaný průřez betonu

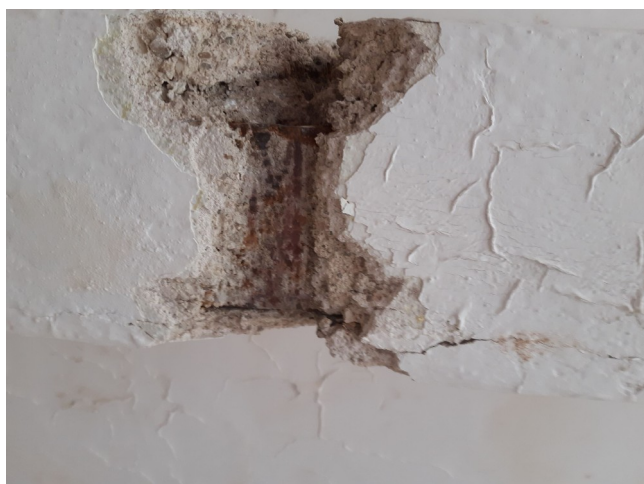
foto/88/ Pohled na ocelový nosník typu I tvořící průvlak P1
