Stavebně-technický průzkum

BD KRÁLŮV DVŮR

Bytový dům
náměstí Míru 221
267 01 Králův Dvůr

Zpracováno v období
Červenec 2023

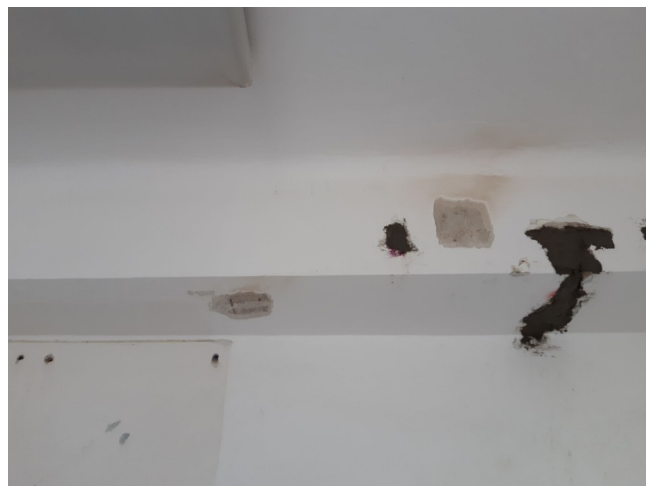
Zkušební místo:	P2				Podlaží:		1.NP	Přístroj:		ADA 225	
Směr úderu:	vodorovně →							Datum:		29. 6. 2023	
Úder číslo:		1	2	3	4	5	6	7	8	9	10
Odraz “a”		33	31	26	37	34	32	31	32	31	30
Pevnost (Mpa)	fbe	28	25	18	35	30	27	25	27	25	24
	průměr fbe			26							
	meze			0,8 fbe =		21		1,2 fbe =		32	
	stáří betonu α_w =			nad 360 dnů		0,9	vlhkost betonu α_t =		přirozeně vlhký a vlhký		1
	fbe [Mpa]			23,8

foto/91/ Pohled na místa zkoušek pevnosti betonu průvlaku P2

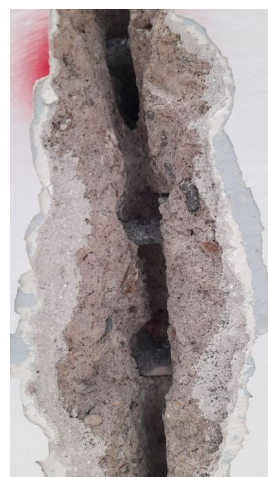
Hlavní nosnou výztuž tvoří 3 hladké pruty průměru 16 mm, krytí výztuže je cca 35 mm. Třmínky jsou dvoustřížné hladké a mají průměr 6 mm. Jejich rozteč je průměrně 250 mm.

foto/93/ Pohled na odhalenou hlavní nosnou výztuž

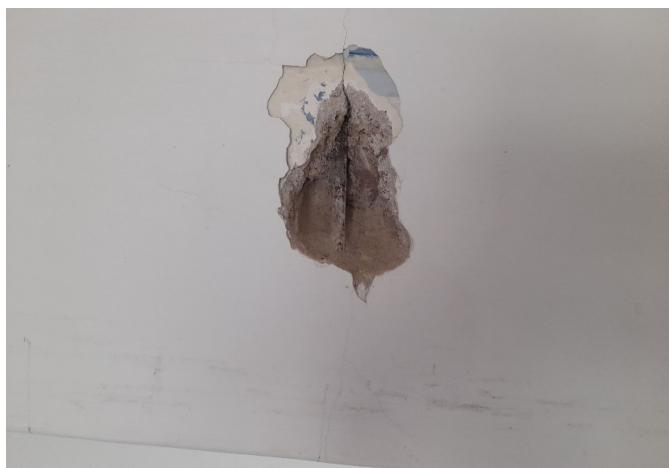
foto/94/ Pohled na odhalené třmínky

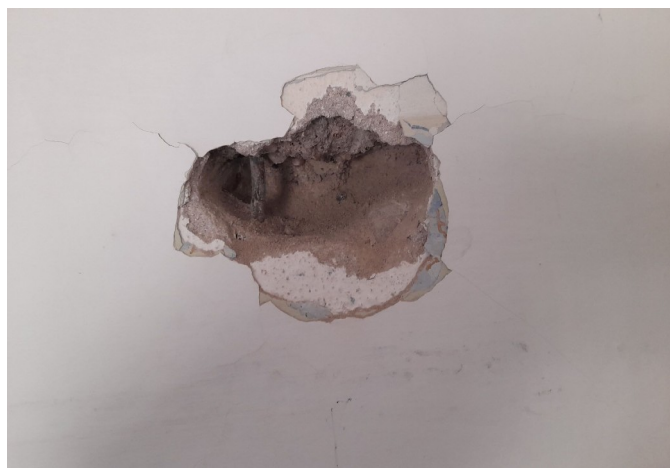
foto/95/ Pohled na odhalené třmínky

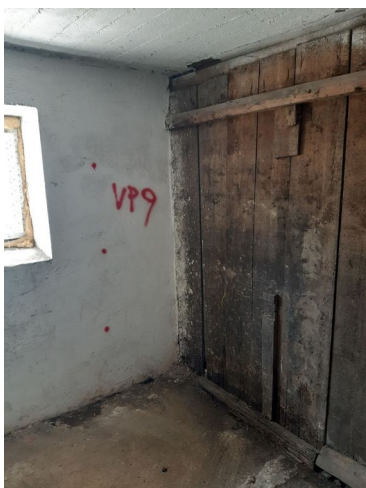
foto/108/

Pohled na místo měření VP9

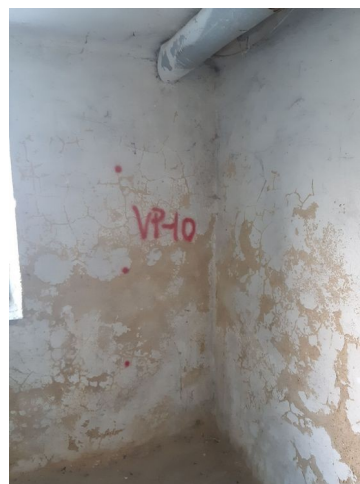
foto/109/

Pohled na místo měření VP10

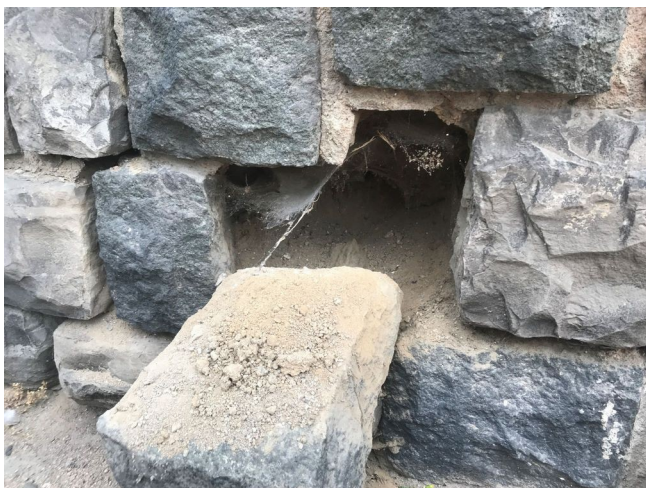
V rámci stavebně – technického průzkumu byla zjišťována skladba obvodového zdiva 1.PP. Pro ověření skladby byla osekána v interiéru omítka na několika místech a z exteriéru byla provedena sonda do kamenného zdiva. Ze zjištěných skutečností lze konstatovat, že obvodové zdivo 1.PP je tvořeno z větší části kamennými bloky, místy doplněnými cihlou plnou pálenou, viz foto/110/ až foto/117/. Zdivo nadzemních podlaží je tvořeno z cihel plných pálených. Římsa mezi 1.PP a 1.NP je z betonových cihel.

Sonda do soklového zdiva

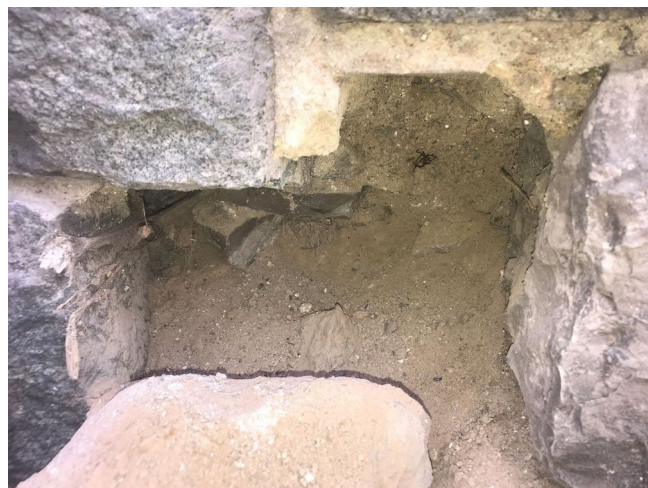
foto/111/

Sonda do soklového zdiva

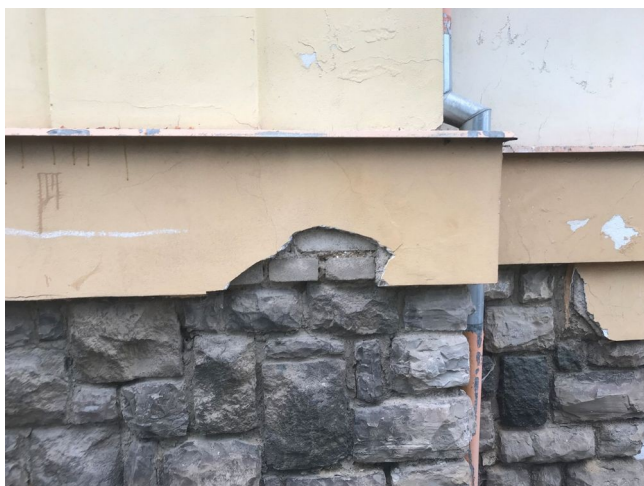
foto/112/ Římsa z betonových cihel

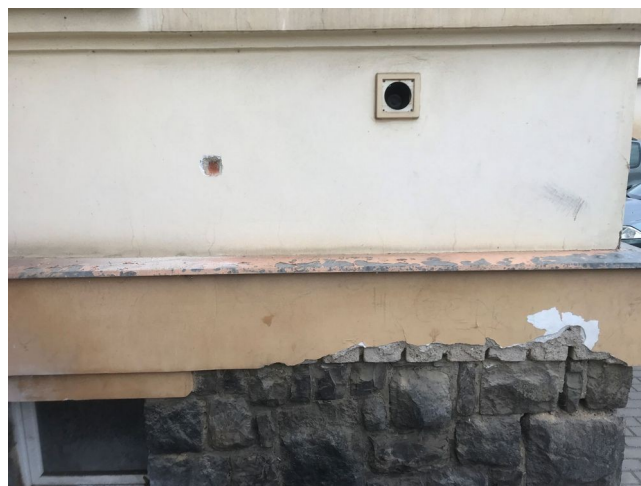
foto/113/ Římsa z betonových cihel

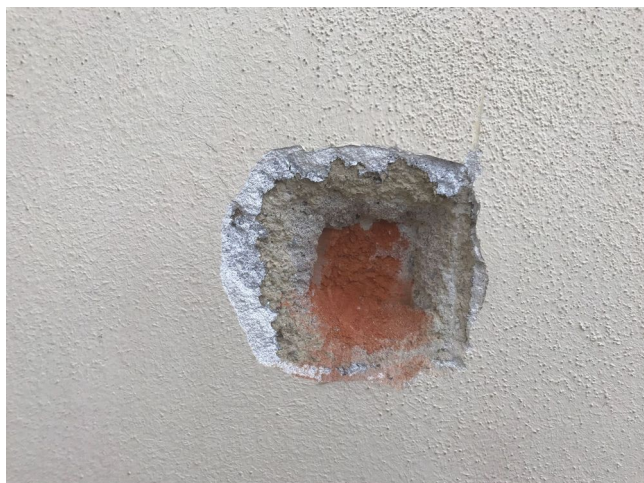
foto/114/ Cihelné zdivo nadzemních podlaží

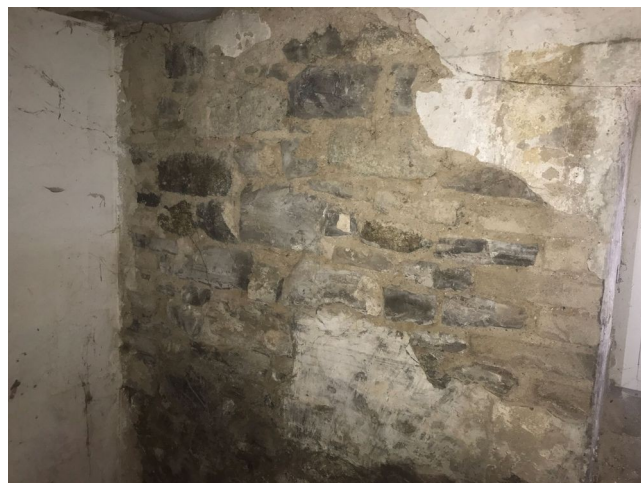
foto/115/ Kamenné zdivo v 1.PP

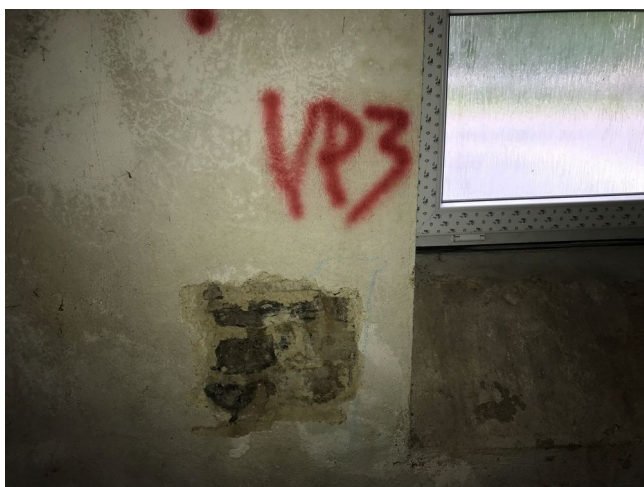
foto/116/ Kamenné zdivo v 1.PP

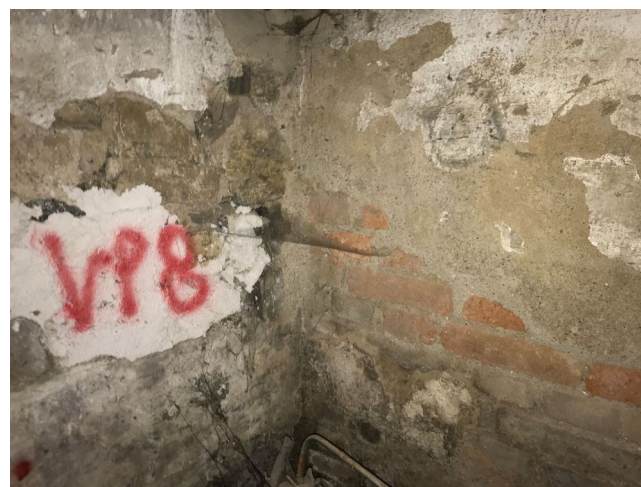
foto/117/ Smíšené zdivo v 1.PP
